## 北海道胆振東部地震による地盤災害の要因に関する調査

Survey on Factors of Geotechnical Disaster due to 2018  
Hokkaido Eastern Iburi earthquake

Yukihiro KOHATA

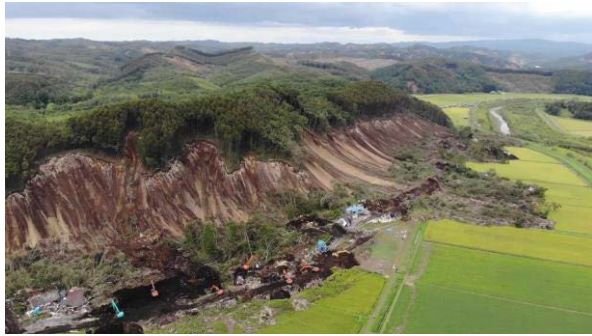
写真1 厚真町吉野地区の斜面崩壊

多く、N 値は 1～3 程度と報告されている<sup>(7)</sup>。写真 1 は厚真町吉野地区における大規模斜面崩壊の状況であり、写真 2 は厚真町富里地区浄水場後背の斜面崩壊状況である。現地踏査および UAV（ドローン）による上空からの俯瞰調査による現地調査を行った結果、厚真町吉野地区や富里地区の斜面崩壊は表層崩壊であることが分かった。また、吉野地区の崩壊箇所の斜面には筋状の擦過痕が見られることから、典型的な表層崩壊であり比較的速い速度で土塊が移動する斜面崩壊であったことが推察される。さらに、富里地区の斜面崩壊箇所では、表層崩壊と谷部での比較的深い位置からのすべり破壊が生じていたことも確認された。吉野地区、富里地区ともに、すべり面は樽前火山灰層の Ta-d ユニットであったと考えられる<sup>(8)</sup>。一方、幌内地区の斜面崩壊は比較的深い位置からのすべり破壊が見られ、すべり面の降下軽石堆積物（火山灰）は、恵庭岳を噴出源とする En-a に近い性状を示したことから、恵庭軽石層まで、すべりの影響の可能性があると考えられる。写真 3 は、厚真川本川、幌内橋付近での斜面崩壊の状況である。写真中央の沢部から大量の土砂が流れ出し、河道閉塞が生じた状況であった。

写真5は、厚真川の仮復旧状況であり写真3の橋上から上流側（写真上方）を撮影した。仮復旧では河道確保が優先されたため、胆振・日高地区の重機の大半が集められ崩壊土砂の除去が急ピッチで進められた。本復旧については、地震発生から約1年経過し徐々に工事が進んでいる。特に、大規模な地滑りにより著しい河道閉塞が発生した日高幌内川の上流部では、国直轄事業として復旧対策が実施されている。図7は、2019年5月末の復旧状況である。図5とほぼ同じ位置で上流側から下流側を俯瞰している。復旧は、掘削工、水路工（約830m）、砂防堰堤（2基）を構築することにより、河道確保が行われている。また、厚真町吉野地区や富里地区の斜面崩壊箇所は、北海道により順次斜面安定対策工事が実施される計画である。

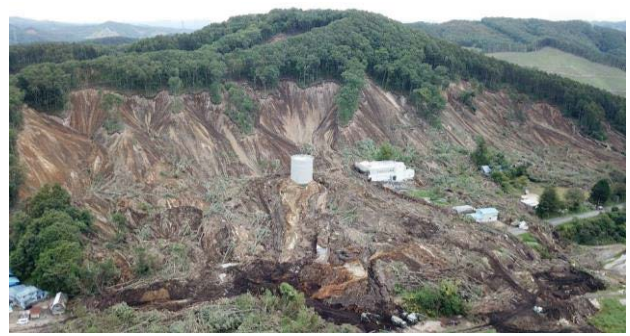
写真2 厚真町富里浄水場の斜面崩壊

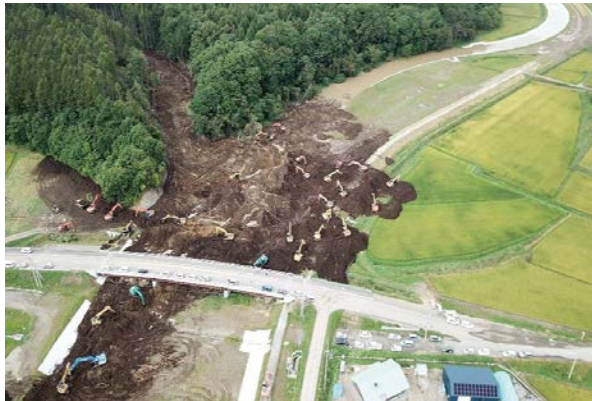
写真3 土石流による厚真川の河道閉塞

一般に、土石流は豪雨により土砂や岩石が流水とともに高速で流下する現象であるが、今回の地震による土石流には水分があまり含まれていなかったようである。この土石流は、沢上部（深部）にあるいくつかの斜面が崩壊し、一体となって発生したものと考えられる。日高幌内川上流部の右岸において、図 5 に示すように、長さ約 1000 m、幅約 500 m にわたる尾根部が地震により約 500 m 滑動し河川閉塞が生じた<sup>(9)</sup>。これは大規模かつ崩壊面が深い地すべりであると考えられる。

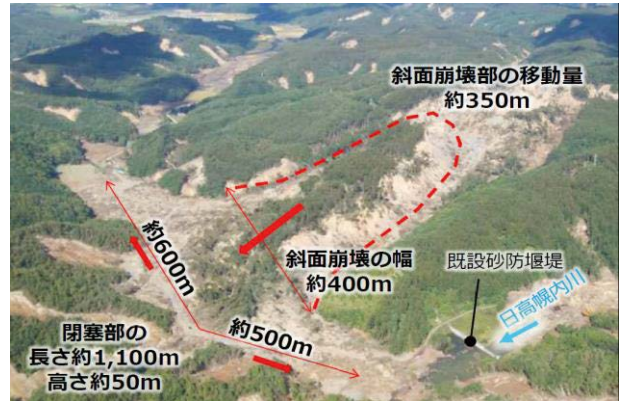
図5 日高幌内川上流部大規模地すべり(9)

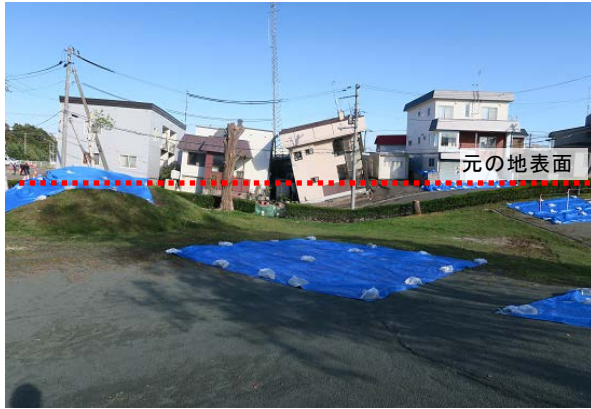
札幌市清田区里塚において、地盤が「く」の字に折れ曲がるような極端な地盤沈下（陥没）が発生した。写真 4 は、地盤沈下（陥没）が顕著な箇所の発生状況である。地表面が局所的に沈下（陥没）していることが分かる。里塚地区は、3～4 万年前の支笏カルデラ火砕流堆積物からなる台地の末端部に位置し、浸食により谷地形が形成され、1970 年代に尾根を切土して谷埋め盛土することにより造成された宅地である。図 6 は宅地造成前の原地形に地盤変状が著しい箇所を示したものである。原地形の地盤は、

写真4 札幌市清田区里塚地区の地盤沈下状況

図6に示す左下方から右上方に向かって傾斜しており、地盤変状箇所は旧河川（三里川、造成後は暗渠）の低地部に沿って発生している。宅地造成地の盛土材は火山灰質砂であり、また、地震発生前日の台風21号による日雨量35mmの豪雨があり地下水位が高かった可能性がある。里塚地区の地盤沈下（陥没）は、地震発生によって地盤内の盛土材が液状化し、宅地造成前の旧河川の沢沿いに上位箇所（図6左下方）から帯状に流動し、下位箇所（図6右上方）で地表面に流出して生じたものと考えられる<sup>(10)</sup>。なお、柱状図ではN値が0～1程度の地層があるが<sup>(10)</sup>、これは空洞ではなく自沈した状態にあったとのことである。

一方、札幌市清田区里塚地区の復旧工事は、市道直下を深層混合処理工法で、住宅の下の地盤を薬液注入工法で地盤改良する対策となっている。また、深層混合処理地盤内への地下水の流入を防ぐために、最上流側の市道と最下流側の公園の地盤を砕石置換により排水層とし、地下水上昇時に河川暗渠に排水させることとしている<sup>(11)</sup>。

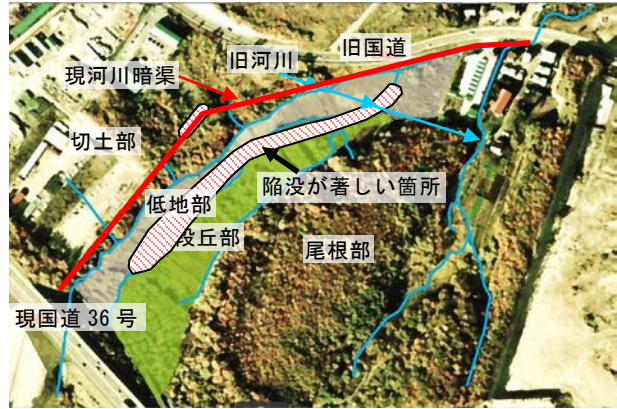
図6 地盤変状による被害箇所と原地形の比較<sup>(10)</sup>に加筆

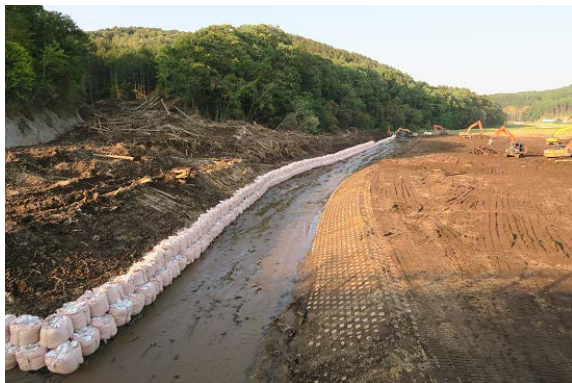
写真5 厚真川の仮復旧状況

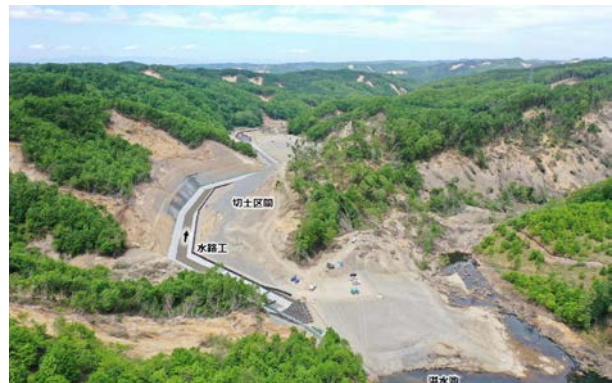
図7 日高幌内川上流部の復旧状況<sup>(6)</sup>
