## 日勝峠・狩勝峠における斜面崩壊の特徴と地盤工学的考察

川村 志麻<sup>\*1</sup>Slope Failure of Nissho and Karikachi Mountain Passes due to  
Hokkaido Heavy Rainfalls and Its EvaluationShima KAWAMURA<sup>\*1</sup>

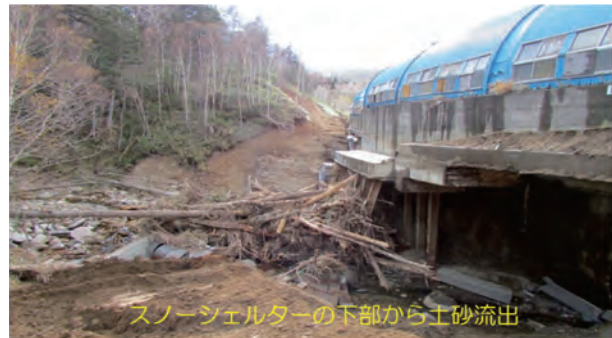
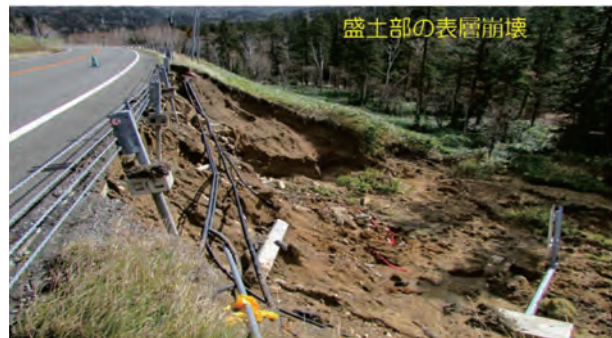
国道 274 号日勝峠と国道 38 号狩勝峠周辺では、例えば平成 11 年 6 月、平成 26 年 8 月の広島豪雨<sup>(2)</sup>や平成 29 年 7 月に発生した九州北部豪雨の朝倉地区の土砂災害<sup>(3)</sup>と同様、花崗岩およびその風化花崗岩が分布する地域に被害が発生した(写真 1)。北海道では、このような花崗岩が分布する地域における大規模な土砂災害は報告されていない。そのため、今回のような記録的な豪雨が発生すると、同じ基盤を持つ北海道他地域においても同様の土砂災害が発生する可能性があると言える。

写真 1 日勝峠(日高町側)9合目付近の土砂災害の状況：(上)スノーシェルター下部の支持地盤の土砂が流出、(下)盛土部の表層崩壊

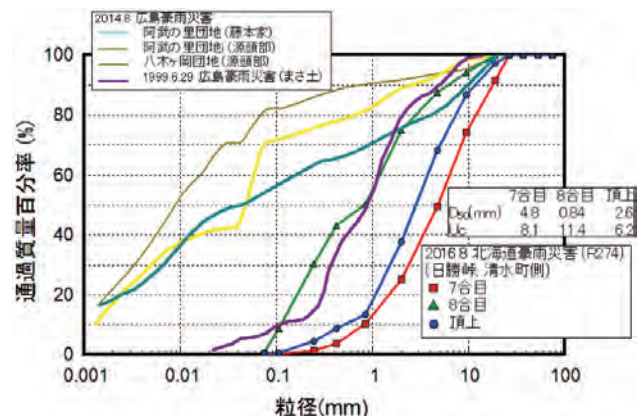
図 2 は清水町側の 7 合目、8 合目、頂上付近の土石流氾濫域から採取した各試料の粒径加積曲線を比較して示したものである<sup>(6)~(8)</sup>。図より、8 合目付近の土試料以外は、平成 26 年 8 月と平成 11 年 6 月の広島豪雨で流出したまさ土と比べ、粒径が大きく、粗粒分が多いことが明らかである。また、同試料の土粒子密度( $\rho_s = 2.65 \sim 2.67 \text{ g/cm}^3$ )および採取時の含水比(5.7~6.3%)は通常の砂のそれに近いことも確認されている。なお、土石流に伴って他の斜面堆積物等を巻き込みながら流下した可能性もあることから、崩壊素因の評価については詳細な検討が必要である。なお、8 合目付近の試料は他のものと比べて粒径が小さく、分布形状が異なっているが、これは周辺の盛土材料が含まれていた可能性が高い。

図 2 日勝峠(清水町側)の土石流氾濫域および  
広島豪雨災害における土試料の粒径加積曲線

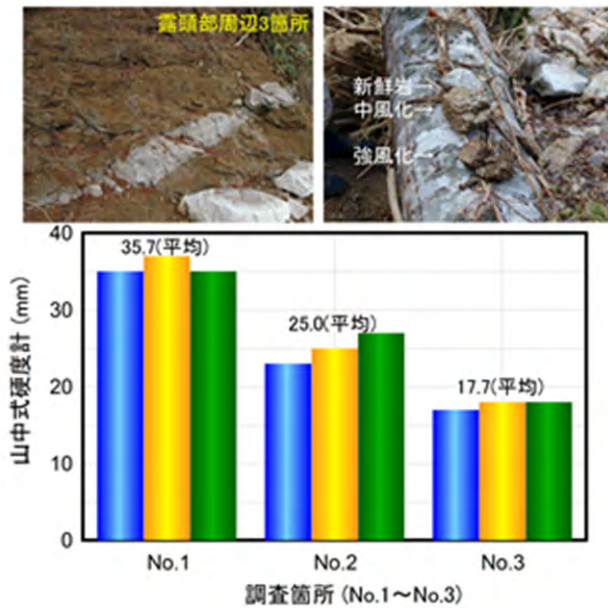
図3 日高町側9合目付近の露頭部(3か所)の硬度

図3は日勝峠(日高側)9合目付近の露頭部の硬さを、山中式硬度計を用いて調べたものである。図より、調査箇所(3か所 No.1~No.3)によって、原位置の硬度に差が現れていることが明らかである。なお、得られた結果は岩体表面の値である。深度方向に対して風化の程度を評価することはできないが、このように同一箇所でも風化度に違いがあることは興味深い。

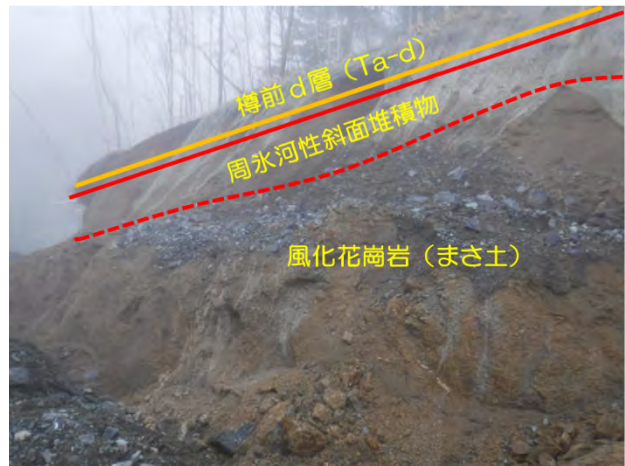
この周辺(9合目付近)の堆積している周氷河性斜面堆積物とその下部に存在する風化花崗岩(まさ土)の露頭部の状況(写真2)および粒径加積曲線を図4に示す。図より、風化花崗岩(まさ土)より

写真2 周氷河性斜面堆積物と風化花崗岩(まさ土)の露頭部の状況(9合目)

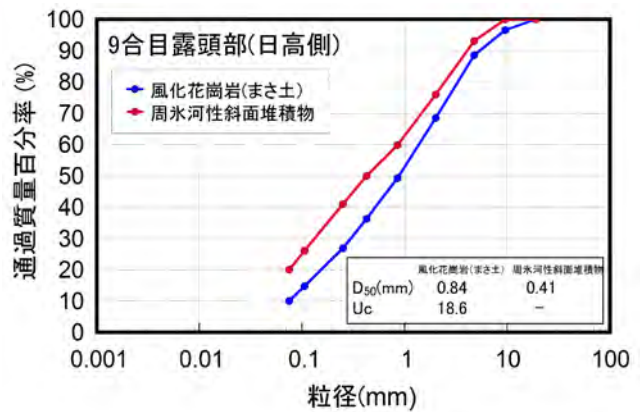
図4 周氷河性斜面堆積物と風化花崗岩(まさ土)の粒径加積曲線

も周氷河性斜面堆積物の粒径が小さい（細かい）ことが確認される。これは凍結融解履歴や堆積過程などの周氷河作用の有無によって相違が現れたものと考えられる。次に、このような土質工学的特徴の違いが力学挙動にどの程度の影響を及ぼしているかを調べてみた。図 5 は、周氷河性斜面堆積物と風化残積土の圧密排水（CD）試験結果から整理したモールの応力円を示したものである。CD 試験における有効拘束圧は $\sigma_c' = 49$  kPa、98 kPa、196 kPa であり、せん断速度は 0.25 %/min. である。各供試体は多重ふり落下法（MSP 法）により作製されており、圧密後の相対密度  $D_{rc}$  はそれぞれ 78 %～82 %、91～103 %であった。両図より、風化残積土（まさ土） $c_d$  と  $\phi_d$  は 6 kPa と 38.0 deg.、周氷河性堆積物のそれは 9 kPa と 37.5 deg. となった。このことから、相対密度に相違はあるものの、せん断強度定数に顕著な差はないことが明らかにされた。一方、採取時の採取状況から言えば、乱さない状態と乱した状態のせん断強度は、セメンテーションによって差が現れる可能性が高い。今後の調査は必要であると考え。

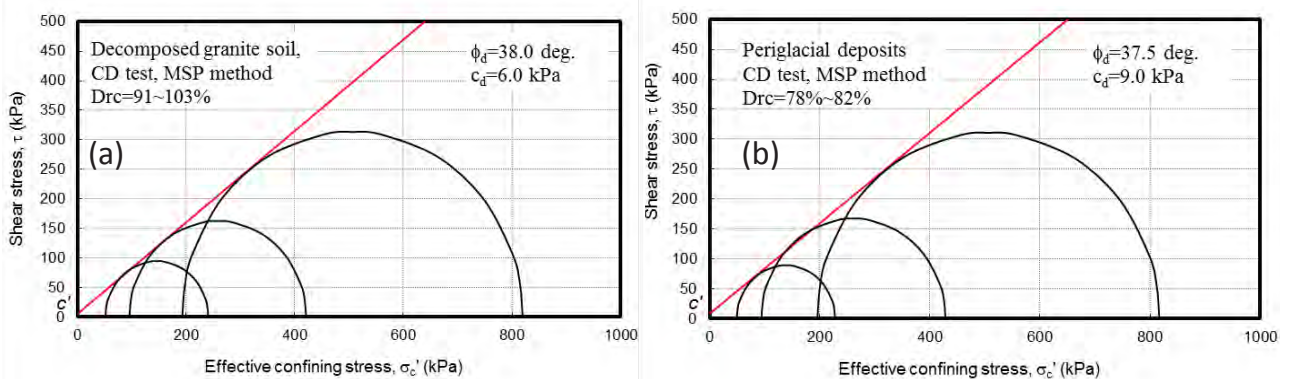
図5 風化残積土(まさ土)と周氷河性斜面堆積物の圧密排水(CD)試験結果  
(a)風化残積土(まさ土)、(b)周氷河性斜面堆積物

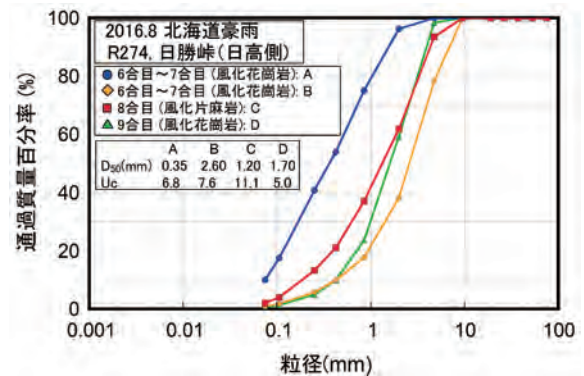
図 6 は、風化が進行した日高町側 6 合目～9 合目までの採取した試料（A～D）の粒径加積曲線を示したものである。清水町側の土石流氾濫域のものと同様、試料はかなり粗粒分を含むものの、若干細粒化が進行していることがわかる。特に、6～7 合目付近の試料 A は細粒分を約 10% 含んでいた。強熱減量試験と土粒子の密度試験の結果を表 1 に示す。A と B および D の比較では、風化度の違いによって強熱減量の値にも差が現れている。前述と同様、特に A の試料はかなり風化が進行していると言える。

図 6 日高町側 6 合目～9 合目から採取した試料（A～D）の粒径加積曲線
