年台風10号による日高地方地盤災害の要因に関する調査

# 2016 年台風 10 号による日高地方地盤災害の要因 に関する調査

## Survey on Factors of Geotechnical Disaster in Hidaka Region due to Typhoon No. 10 in 2016

本研究は、これらの地盤災害のうち、特に、台風10号によって日高地方で発生した地盤災害の要因について明らかにすることを目的としている。すなわち、国道274号の日勝峠に至る十勝側と日高側の地盤災害、国道38号狩勝峠周辺の地盤災害等について現地調査を実施し、これらの調査から日高地方における地盤災害の発生要因について検討するものである。

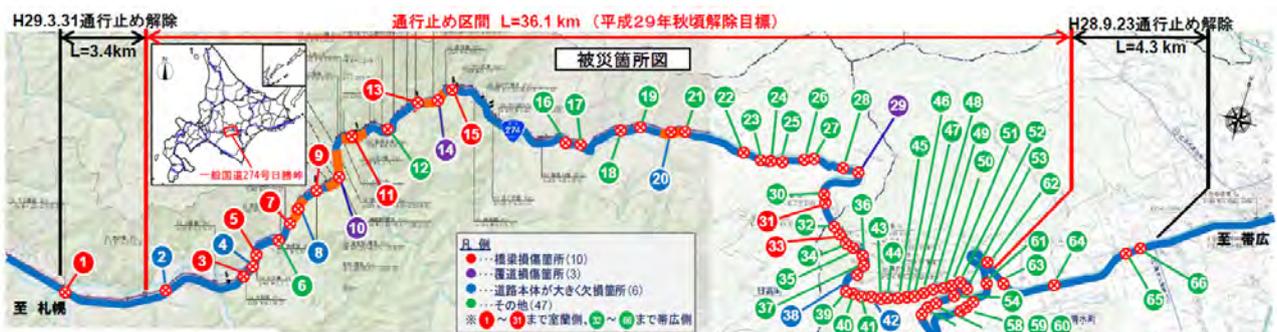
図2に、国道274号日高町千栄～清水町清水間（42.9km）の被災箇所を示す<sup>(1)</sup>。当該区間における被災は、落橋などの橋梁損傷箇所が10か所、覆道損壊箇所が3か所、道路本体が大きく欠損した箇所が6

図2 国道274号日勝峠（日高町千栄～清水町清水間（42.9km））の被災箇所<sup>(1)</sup>

か所、切土・盛土崩壊箇所が47か所であり、合計、66か所が被災した。当該区間の地形・地質の特徴は、北海道の背骨にあたる日高山脈を横断している地形であること、日高町側には日高変成帯に属する変成岩・深成岩と日高帯および空知-エゾ帯に属する非変成の砂岩・泥岩が分布していること、日高山脈の山頂付近から清水側が日高帯の堆積岩類を貫く花崗岩類からなっており、浅部は風化によりマサ化が進行していること、また、風化花崗岩類の上位には、凍結破碎、凍結融解、ソリフラクションにより形成された周氷河斜面堆積物が覆っており、角礫混じり土砂が分布していることなどである。

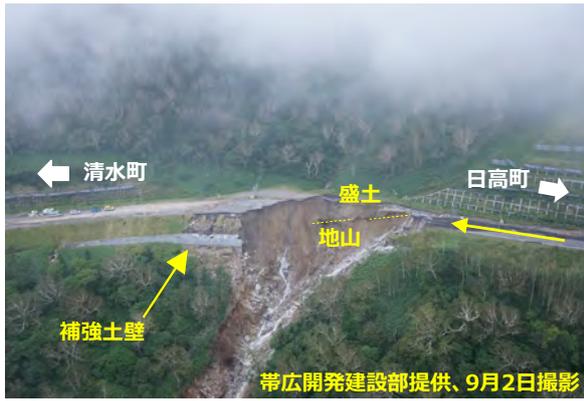
道路損壊 (L=100m)

図3 十勝側7合目付近の盛土崩壊状況

図3に、7合目付近の盛土崩壊状況を示す。本箇所は道路曲線が大きく崩壊し、道路本体が大きく欠損していることが分かる。本箇所は、より標高が高い8合目方向からの大量の舗装表流水および土石流の一部が流下して、道路線形が直線から曲線に変化する地点の盛土斜面の肩部を浸食・洗掘したことにより、大規模な崩壊が発生したと考えられる。図4には、図3の標高より高い位置の7合目付近(石山トンネル付近)で発生した土石流の状況である。図に示すように、路面には土砂・石・樹木が堆積しており、土石流を構成する土は、風化花崗岩が細粒化したまさ土である。

国道274号日勝峠に至る十勝側の地盤災害の特徴は、7合目以上で豪雨が発生し、風化花崗岩が細粒化したまさ土で構成される地盤に大量の雨水が浸入し脆弱になり、沢部で土石流が発生するとともに、舗装表流水と一体化して道路表面を流下、道路線形が変化する地点に集中して集まることにより、盛土の路肩部を浸食・洗掘したこと、また、道路下の横断管や縦断管に多量の土砂や流木が侵入し、閉塞することにより排水機能が低下して管周辺がさらに浸食し、盛土崩壊に到ったと考えられる。

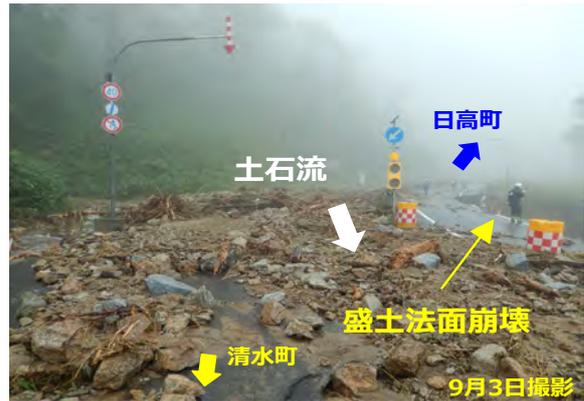
図4 十勝側7合目付近の土石流発生状況

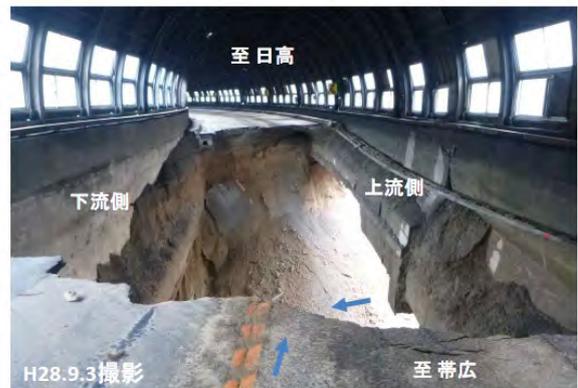
国道274号日勝峠日高側の地盤災害は、山麓部では河川増水による橋梁基礎の洗掘や道路本体の欠損、切土や盛土の崩壊などが特徴的である。特に、大規模被災箇所として、三国の沢シェルター(図1中、No.29)、7~9合目(No.16~28)、清瀬覆道(No.10)および千呂露橋(No.1)などが挙げられる。図5に、三国の沢シェルターの地盤災害状況を示す。本箇所は、沢埋め盛土に設置されたシェルターであり、盛土内部に横断管が埋設されていた。豪雨により河川が急激に増水したことにより、多量の土砂や流木が流下して横断管を閉塞し、行き場を失った流水により管周辺部が浸食・洗掘され、路体が崩壊したと考

図5 国道274号三国の沢シェルター崩壊状況<sup>(1)</sup>

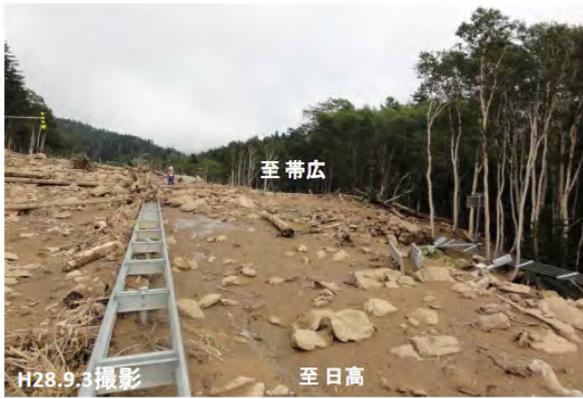
図 6 No.27 付近の盛土崩壊状況

えられる。図 6、7 には、7～9 合目付近の盛土・切土崩壊状況を示す。図 8 に示すように<sup>(3)</sup>、盛土箇所は傾斜地盤上の構築されており、道路表面に発生したで大量の表流水により路肩部が浸食・洗掘されるとともに、地山と盛土の境界部を水みちとして盛土内に地下水が浸透したことで間隙水圧が上昇し、せん断強度が低下して崩壊に至ったと考えられる。一方、切土部の崩壊は、斜面上の地盤が不均質な土質で水みちができやすい条件であったこと、斜面背後地は小規模で浅い集水地形となっており表流水が集中し易い箇所であったこと、また、小段排水や法頭の排水に多量の水が流入したことで越流し法面を浸食・洗掘したことなどが要因となって崩壊に到ったと考えられる。

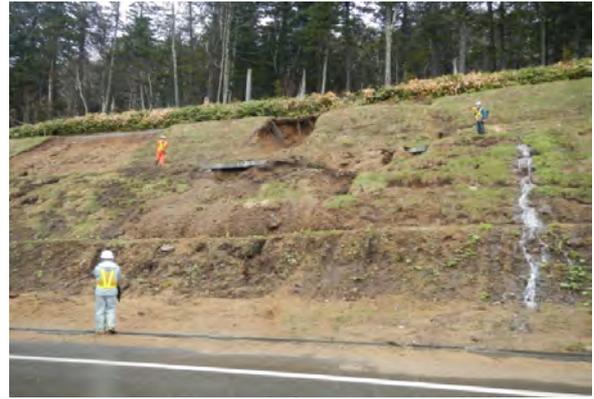
図 7 No.27 付近の切土崩壊状況

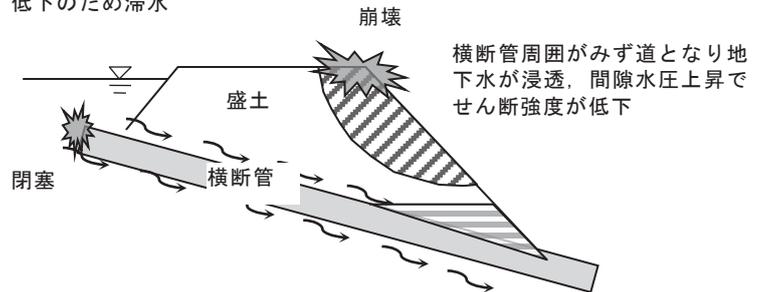
横断管の排水機能低下のため滞水

図 8 盛土部の崩壊要因<sup>(3)</sup>

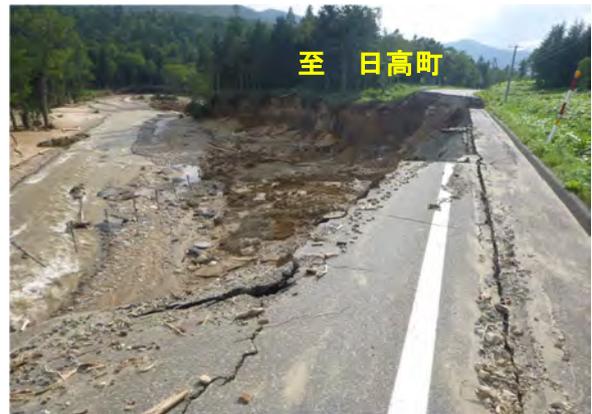
日高側 7 合目付近より標高が低い箇所では、河川の増水により、河川近接部の道路盛土が浸食・洗掘され崩壊に到るケースや橋梁の橋脚基礎あるいは橋台背面が浸食・洗掘され崩壊に到るケースが多く見られた。図 9 は、No.20 の盛土崩壊状況

図 9 No.20 の盛土崩壊状況<sup>(1)</sup>

である。図に示すように、河川増水により盛土下部が浸食・洗掘され道路本体が大きく欠損しているのが分かる。図 10 は千坂擁壁 (No.2) の洗掘による崩壊状況、図 11 は千呂露橋 (No.1) の落橋状況を、それぞれ示す。これらの箇所では、河川の急激な増水により、水衝部が擁壁や橋台の背面盛土を浸食あるいは橋脚基礎部分を洗掘し、崩壊に到ったと考えられる状況が示されている。

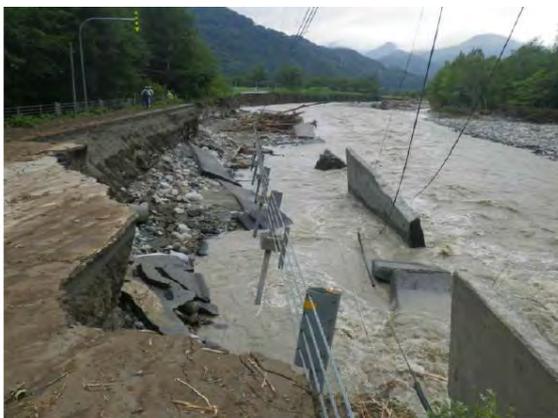
図 10 No.2 千坂擁壁の洗掘による崩壊状況<sup>(1)</sup>

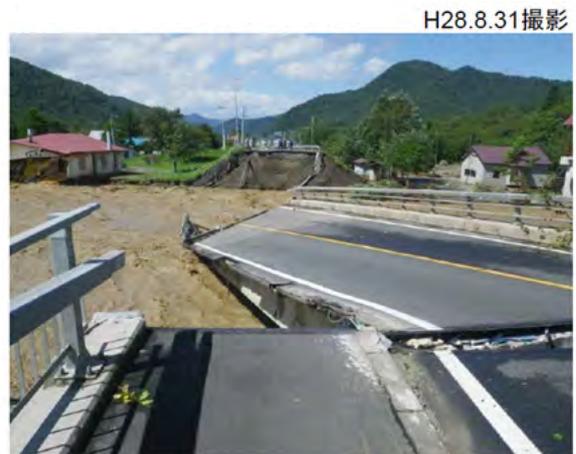
図 11 No.1 千呂露橋の落橋状況<sup>(1)</sup>

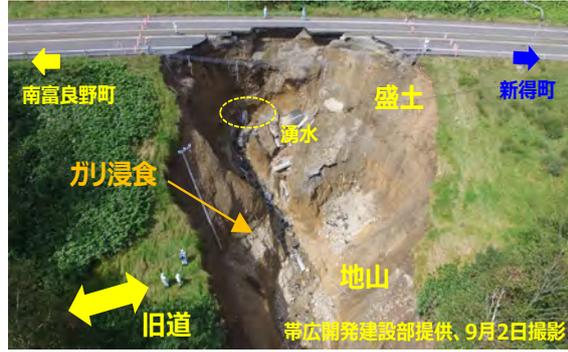
図 13 国道 38 号狩勝峠 盛土崩壊状況

図 12 に国道 38 号狩勝峠の調査箇所を示す。図 13、14 に調査箇所の盛土崩壊状況を示す。これらの状況から判断して、本箇所では風化花崗岩が細粒化したまさ土で構成される地盤に豪雨による大量の雨水が浸入して地盤が脆弱になり、地下水の流量が急激に増加、道路下の横断管や縦断管に多量の土砂や流木が侵入し閉塞することにより排水機能が低下して管周辺の地盤が浸食され、また、崩壊斜面がまさ土であるためガリ浸食なども発生し、大規模な盛土崩壊に到ったと考えられる。図 14(b)は応急復旧状況を示しているが、現地でのヒアリングによれば、当時、通行規制が行われている状況下で、入手できる応急資材としては路盤材に用いられる粒度調整碎石のみであったため、取り急ぎ、仮設の押え盛土として利用したとのことであった。

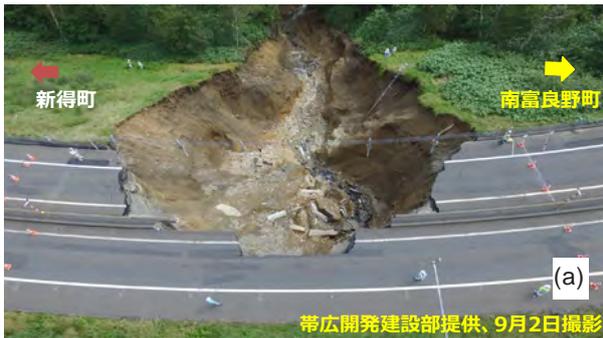
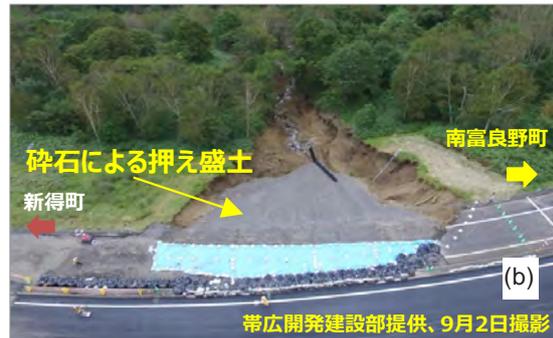
図 14 盛土崩壊状況： (a)山側から俯瞰 (b)応急復旧状況
