北海道胆振東部地震における胆振・日高地方の建物の被害調査結果

高瀬 裕也*¹, 永井 宏*¹, 溝口 光男*²

Field Survey Results of Building damage in Iburi and Hidaka Regions by 2018 Hokkaido Eastern Iburi Earthquake

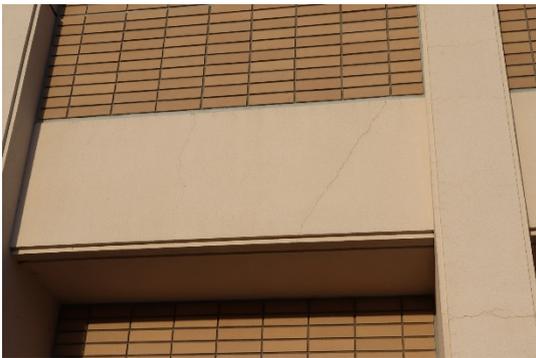
写真 2.1 に学校 A1 の被害状況を示す。同写真を見ると、梁や開口部周囲の外壁にひび割れが散見される。しかしながら、ひび割れの一部で錆びのような形跡が確認されるものもあり、本地震が発生する前に既に生じていたひび割れもあるものと推量される。

(a) 梁および柱のひび割れ

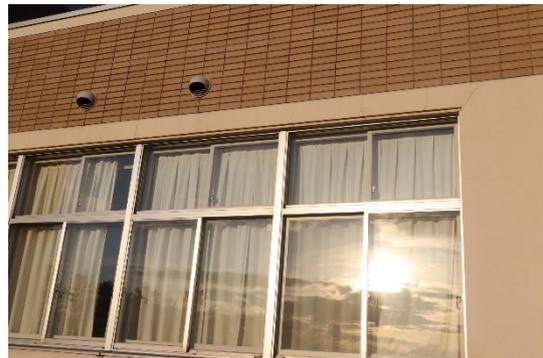
(b) 開口部周囲のひび割れ

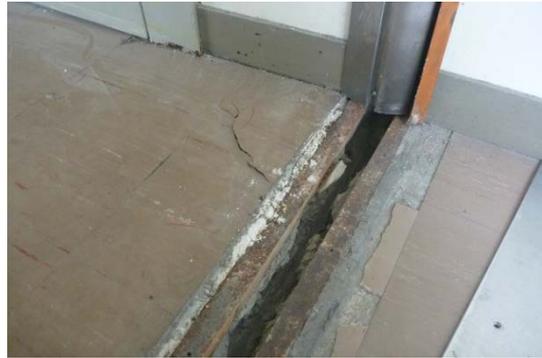
(b) EXP. J.の損傷

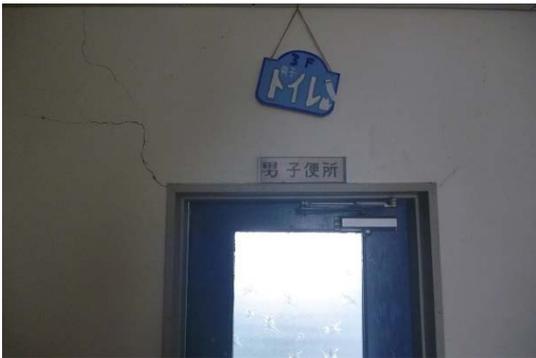
(c) 非構造壁の損傷-1

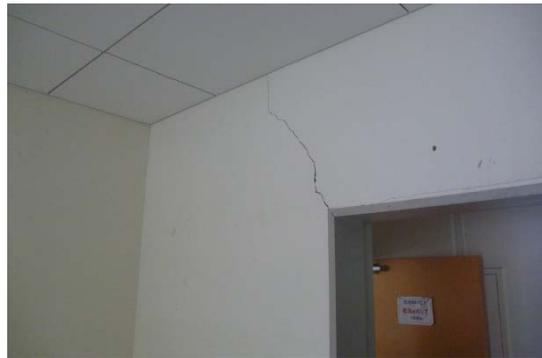
(d) 非構造壁の損傷-2

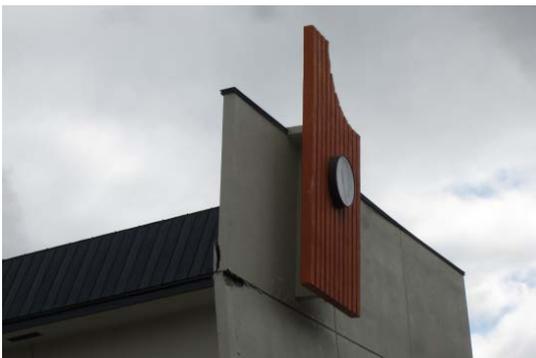
(e) 時計付き飾り壁の損傷

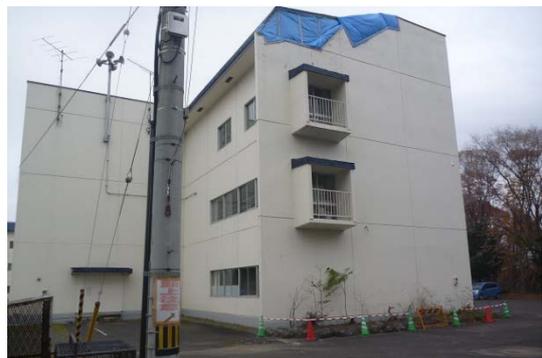
(f) 飾り壁の撤去後(H30.11 撮影)

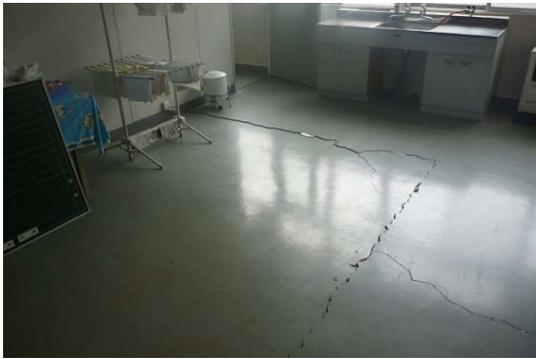
(a) 床に生じたひび割れ

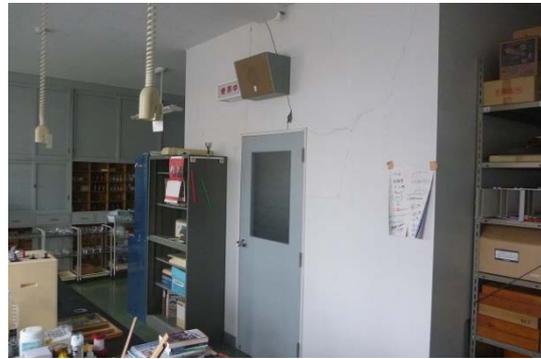
(b) 非構造壁の被害

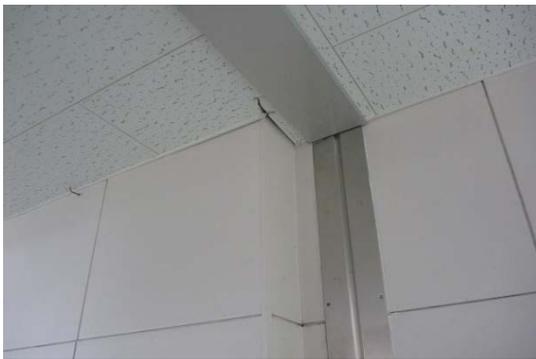
(c) EXP. J. の損傷

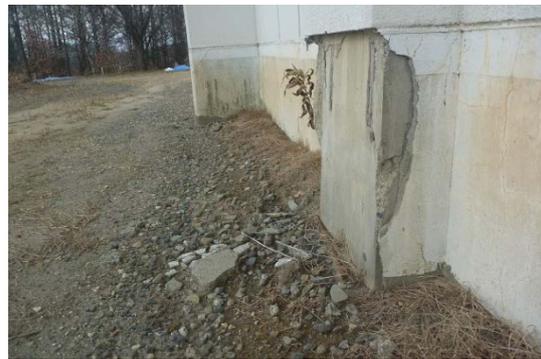
(d) 基礎梁の仕上げモルタルの剥落

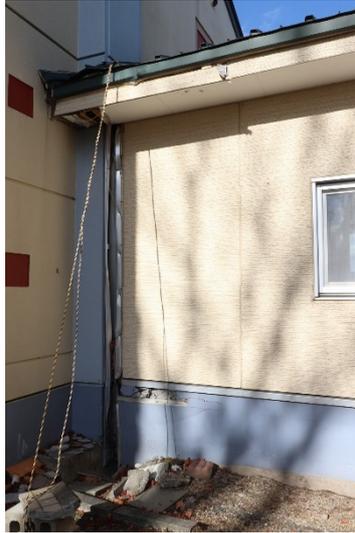
写真 2.4 は学校 C2 において、校舎と体育館の渡り廊下の EXP. J. に生じた被害であり、このためか基礎梁で、仕上げモルタルの剥落が確認される。また写真 2.5 は、学校 C4 の腰壁に生じたひび割れを示している。さらに学校 C3 では、写真 2.6 に示すように外壁の剥落が確認された。

写真 2.4 校舎と体育館の渡り廊下の EXP. J. の被害(C2)

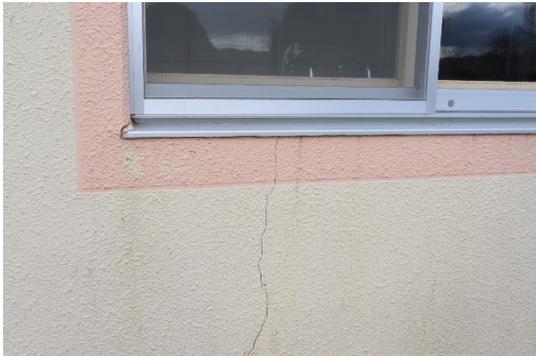
写真 2.5 腰壁に生じたひび割れ(C3)

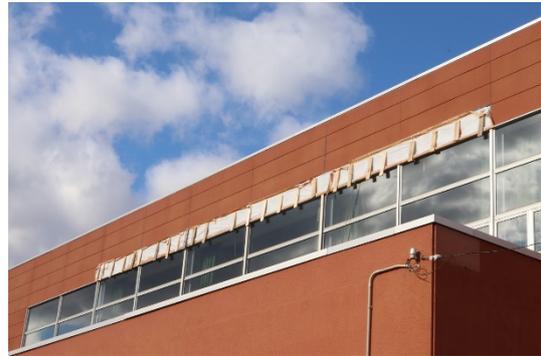
写真 2.6 外壁の剥落(C4)

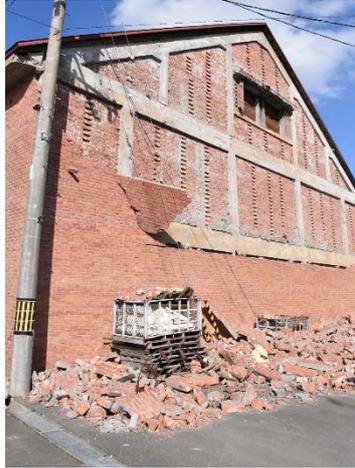
写真 2.7 は外壁の被害事例である。この建物は、複数の倉庫が立ち並ぶ敷地の一角にあるものであり、躯体が RC 構造、外壁がレンガで構成されているが、同写真に示す通り、レンガの外壁がくずれ落ちている。同じ区域にあるこの他の倉庫においても、ブレースが座屈していたり、基礎にひび割れが生じたりするなどの被害が散見された。

写真 2.7 外壁の被害事例 (厚真町)

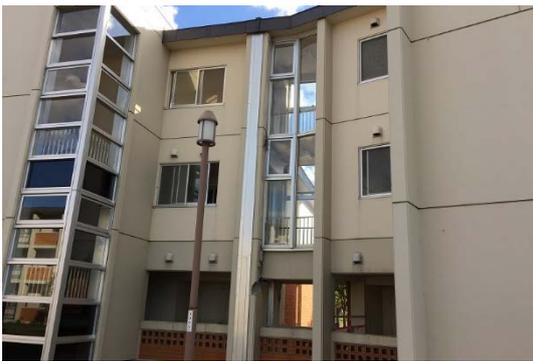
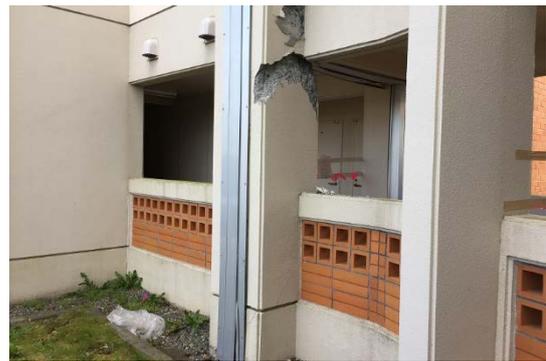
写真 2.8 は、厚真町にある 3 階建の集合住宅の被害事例である。学校建築物においても、校舎と校舎の間、あるいは校舎と渡り廊下との間の EXP. J. で被害が確認された。これらと同様に写真 2.8 も EXP. J. の被害である。この集合住宅は、2 つの棟が平面的に「へ」の字形に並んでおり、これらをつなぐ渡り

廊下との間の EXP. J. 周囲で被害が生じている。これまでに見た被害と異なり, RC 柱のかぶりコンクリートが, 鉄筋が見えるほど大きく剥落している点に特徴がある。

(b) EXP. J. の被害

写真 2.8 3 階建て RC 集合住宅の EXP. J. の被害 (厚真町)

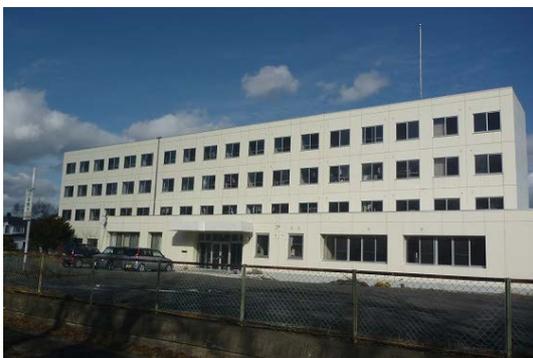
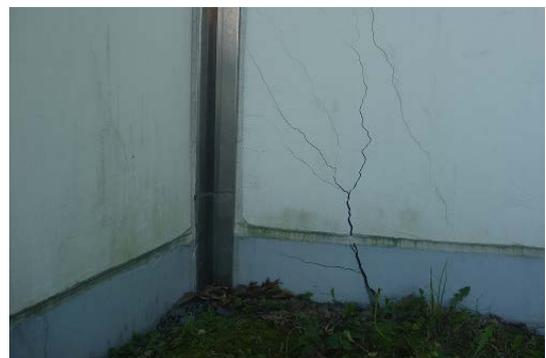
写真 2.9 は, むかわ町にある 4 階建ての集合住宅の被害事例であり, 基礎梁から壁に向かって大きなひび割れの発生が確認された。

(b) 基礎梁から壁に伸びるひび割れ

写真 2.9 4 階建て RC 集合住宅の被害 (むかわ町)

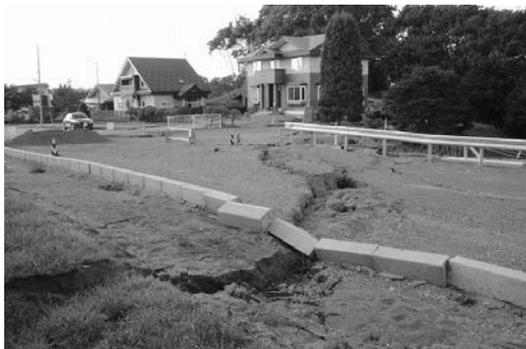
厚真町新町地区は、中心市街地から南東方向に位置し、標高が市街地よりも10~20m程高く、傾斜地が多い。この地区では、写真3.1~写真3.2に示すように、道路や建物敷地内に地盤変動に伴う地割れの被害が多数発生していた。

写真 3.1 整備中の道路に生じていた地割れ

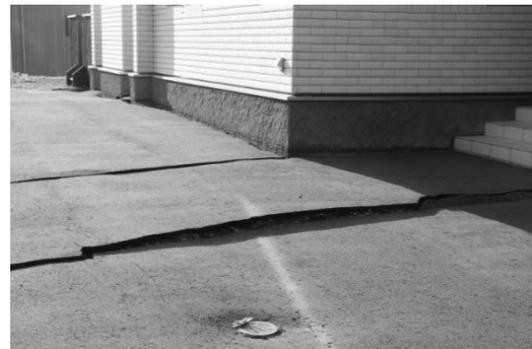
写真 3.2 建物敷地内に生じていた地割れ

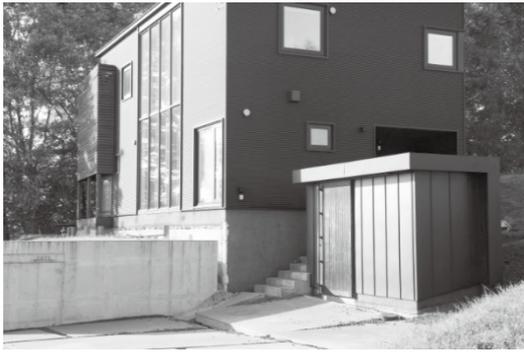
写真 3.3 擁壁の沈下・水平移動

写真 3.3 に示す 2 階建ての戸建て住宅では、建物自体の沈下や傾斜は外観上からはほぼ確認できなかったが、建物前面の擁壁が 3.0cm 程度沈下および水平方向へ動いた形跡が見られた。建物の前面道路の先には斜面があり、また建物の背面地盤で地割れ（写真 3.4）が見られたことから、地盤が斜面方向へ大きく動いたことで被害が生じたと思われる。

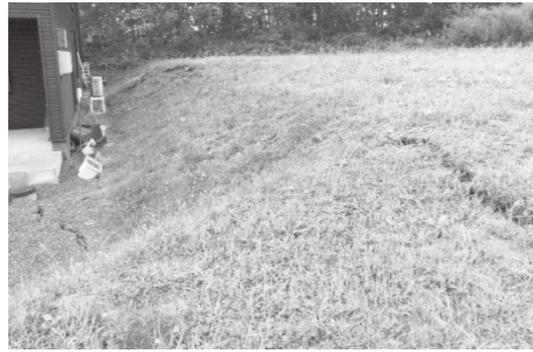
写真 3.4 建物の背面地盤での地割れ

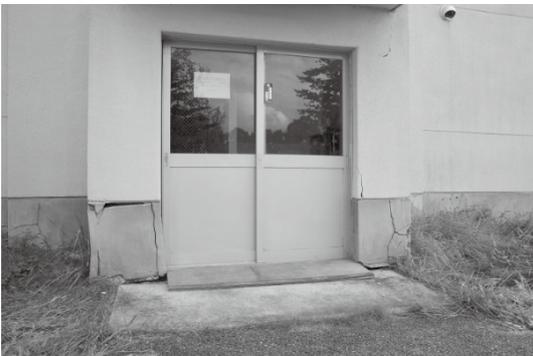
写真 3.6 1F 出入口の損傷

写真 3.5 は RC 造 3 階建てアパートの全景である。この建物は、図 3.2 のように南・東側の周辺道路よりも数 m 高い場所に建てられており、1 階出入口で基礎部材の損傷（写真 3.6）が確認された。また、建物の敷地東側で地割れ（写真 3.7）が生じると共に、東側アプローチの斜路では 20cm 程度の段差が発生、道路との境界となる歩道では隆起が生じていた。建物周辺の地盤変状によって軽微な被害は確認されたものの、建物自体の沈下や傾斜は認められなかった。

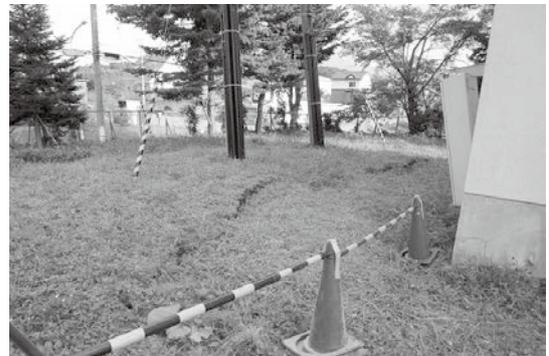
写真 3.7 敷地東側での地割れ

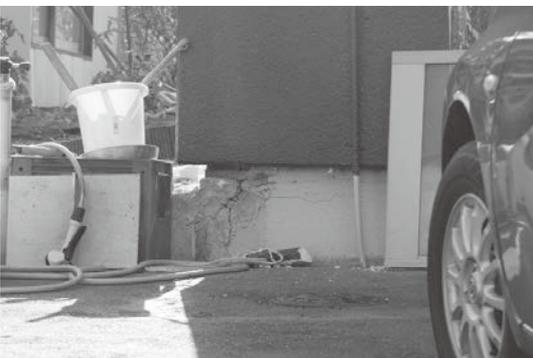
写真 3.8 基礎隅角部の損壊

その他に、傾斜地において住宅の基礎部材の損傷（写真 3.8、写真 3.9）や擁壁のはらみ出し、ブロック塀の倒壊などの被害が確認された。

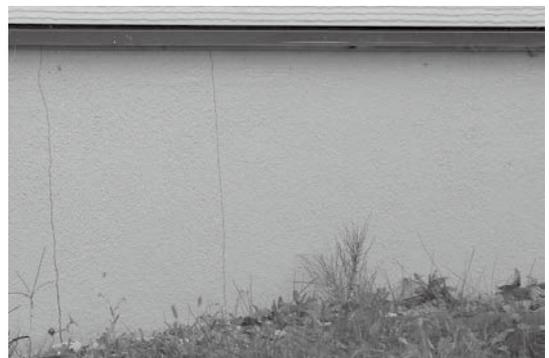
写真 3.9 基礎に一部ひび割れ

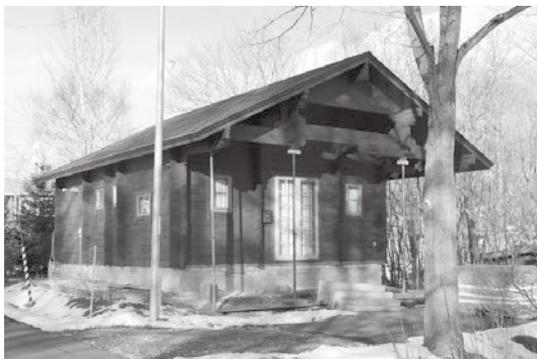
写真 3.10 は玄関側のデッキ部分が損壊した平屋の住宅である（写真はデッキ部分が撤去後）。この敷地は住宅の南側と東側（写真の手前側と右側）が傾斜しており、東側には沢が流れている。地盤が斜面方向に変動したことが要因で住宅に大きな被害を及ぼしたと思われる。

写真 3.10 地盤の変動によって損壊したと思われる住宅（正面のデッキ部分の撤去後）

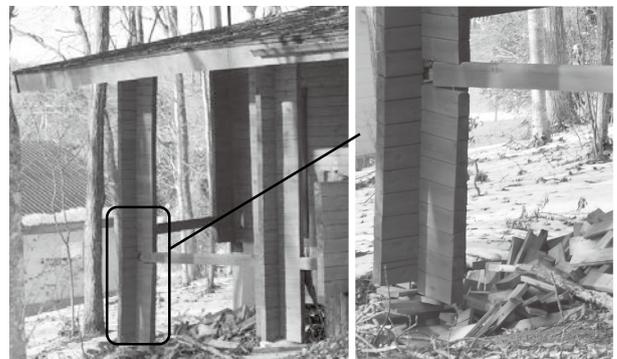
写真 3.11 は傾斜地に建つ平屋の住宅であり、谷側にある柱が中央の梁との接合部で折損する被害が確認された。被害が生じた柱の脚部が谷側へ水平移動していることから、斜面のすべりに伴う地盤変位の影響が建物の位置によって差異が生じたことで断面欠損した柱の弱部に被害が生じたと思われる。

写真 3.11 地盤のすべりによって谷側の柱が折損したと思われる住宅

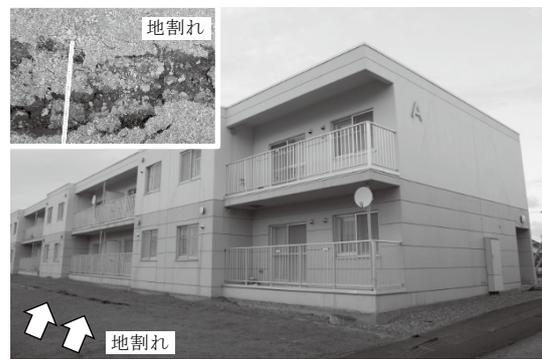
この地区の比較的平坦な敷地に、RC 造 2 階建ての集合住宅が図 3.3 のように全体で 3 棟配置されていた。写真 3.12 に示す建物 A では、西側の地盤で建物の長辺方向（北西－南東方向）に沿って最大幅 40cm 程度の地割れが見られた。また、建物の南側では地盤が 3.0cm 程度沈下し、地下埋設物が地上に突出していた（写真 3.13）。基礎部材においては、建物西面の出隅部で水平方向のひび割れ、南面では鉛直方向のひび割れが多数生じていた。基礎部には軽微な被害が確認されたが、建物自体の沈下や傾斜は認めら

写真 3.12 RC 造 2F 建物 A の全景と地割れ

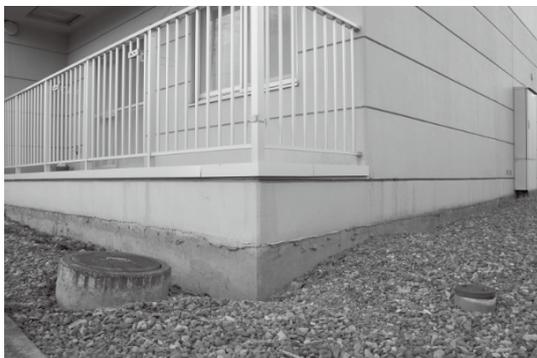
写真 3.13 地盤沈下と基礎に一部ひび割れ

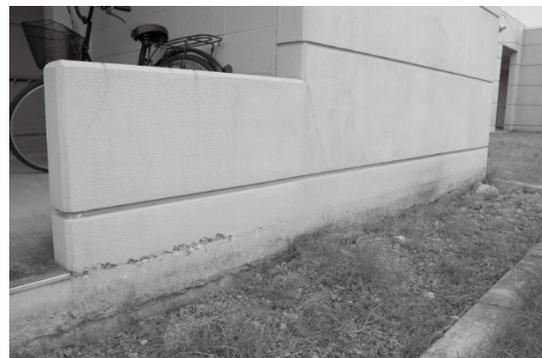
れなかった。建物 B でも周辺地盤が 10cm 程度沈下し、建物北側の共用部分の床・壁の境界部では水平方向に大きなクラックが発生（写真 3.14）していた。また、建物 B と建物 C の住棟間の通路において多数の変状が見られ、周辺道路でも 5cm ほどの段差が生じていた。

写真 3.14 建物 B の共用部分での損傷

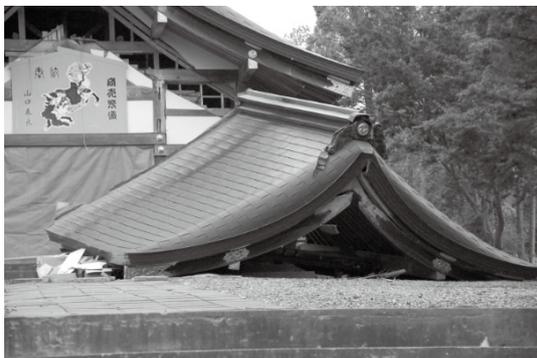
写真 3.15 は丘陵地に建つ神社における被害の状況である。社殿が完全に崩壊し、屋根が地上にある状態であった。参道にある石柱が東側へ転倒し、また神社の南側に位置する住宅地の斜面ですべり（写真 3.16）が見られたことから、地盤変動が大きかったと思われる。

写真 3.15 社殿の崩壊（手前側）

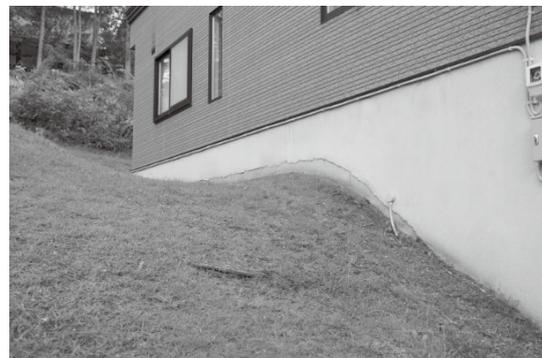
写真 3.16 神社の南側斜面のすべり

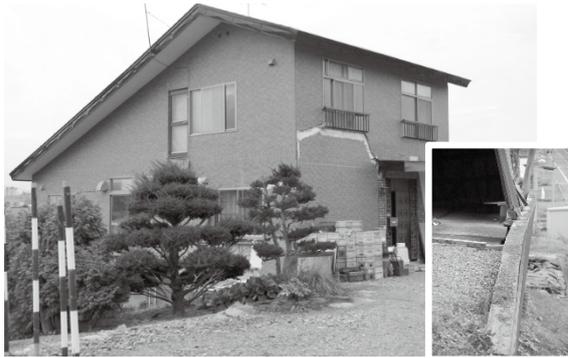
写真 3.17 は神社の西側の傾斜地に建つ 2 階建ての戸建て住宅の被害状況であり、外壁が損壊して一部が剥落していた。敷地は建物の南西側と北西側に斜面があり、北西側の擁壁がはらみ出していた。地盤変動によって基礎が大きく動き、変形が上部構造物にも及んだと思われる。

写真 3.17 傾斜地に建つ住宅と擁壁の被害

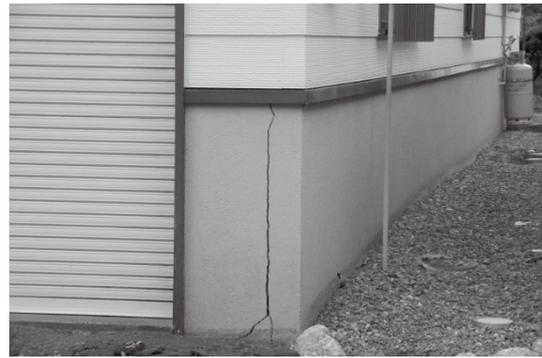
その他に、写真 3.18 に示すように住宅の基礎部材に一部ひび割れや損傷などが見られたが、比較的新しい住宅では外観上からは大きな被害は確認できなかった。

写真 3.18 基礎に一部ひび割れ

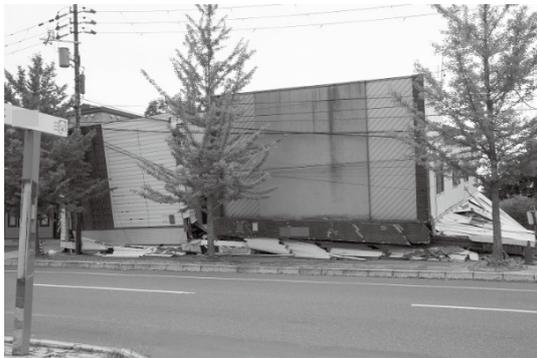
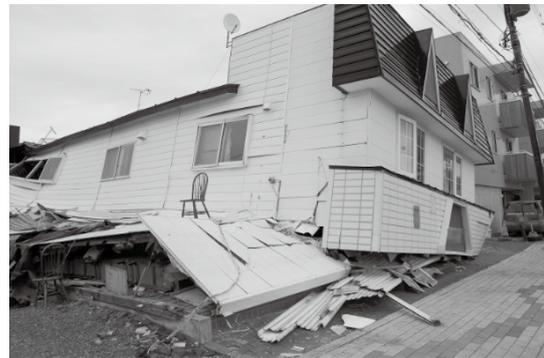
むかわ駅の南側の道道 10 号線沿いで写真 3.19 に示すように，比較的古い店舗併用住宅の 1 階部分が倒壊していたケースが多く見られ，倒壊を免れた建物でも大きく変形するなど被害が大きかった。そのため，それらの建物の基礎・地盤の状況を確認することが困難であった。一方，比較的新しい住宅では，無被害または基礎の一部にひび割れ（写真 3.20）や損傷が生じる軽微な被害であった。その他に，擁壁の損傷などが確認された。

写真 3.19 建築物の倒壊・変形（基礎・地盤の被害状況の確認が困難）

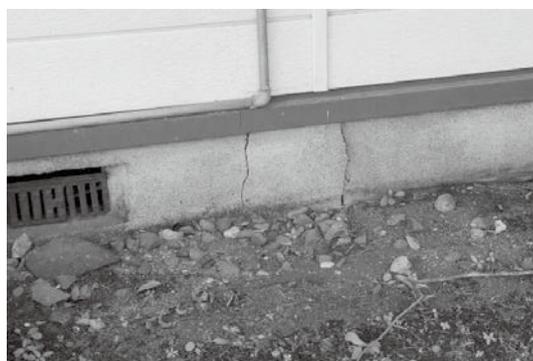
写真 3.20 基礎に一部ひび割れ

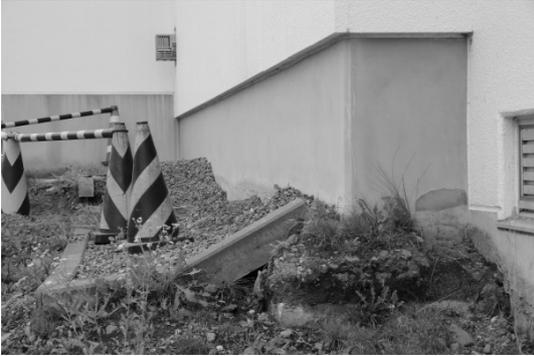
盛土した部分での地盤変状が顕著であり，RC 造 5F アパートでは地盤沈下に伴う埋設管の隆起や基礎フーチング（またはパイルキャップ）周辺の地盤の沈下が確認された（写真 3.21～写真 3.23）。また，戸建て住宅の基礎梁の損傷（写真 3.24）なども見られた。

写真 3.21 地盤沈下に伴う埋設管の隆起

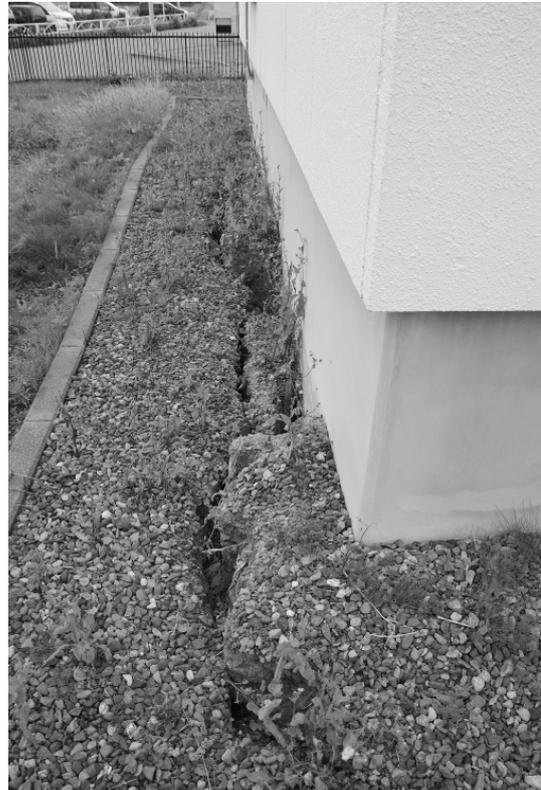
写真 3.23 基礎フーチング周辺の地盤変状

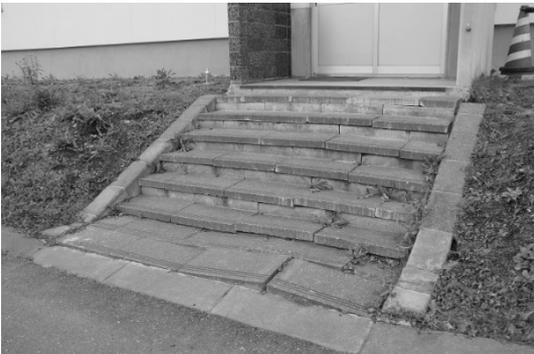
写真 3.22 地盤変動に伴う外階段の変状

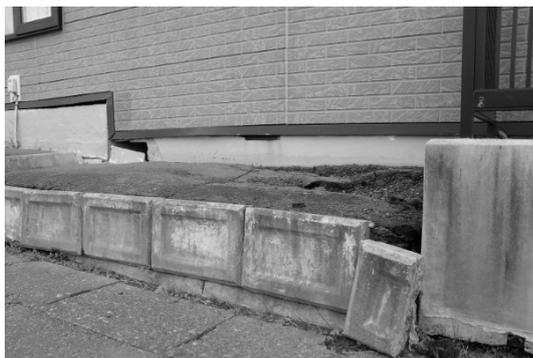
写真 3.24 基礎梁の損傷
