## 北海道胆振東部地震による地盤災害の要因に関する調査

木幡 行宏\*<sup>1</sup>

Survey on Factors of Geotechnical Disaster due to 2018  
Hokkaido Eastern Iburi earthquake

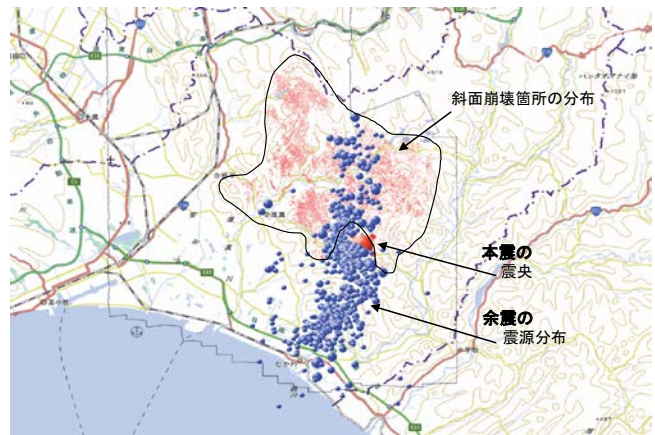
図3 斜面崩壊箇所との震源分布<sup>(5)</sup>

図3に本震の震央、余震の震源分布および厚真町の斜面崩壊箇所を示す<sup>(5)</sup>。余震の震源は震央を中心にほぼ南北方向に分布し、斜面崩壊箇所は広範囲に震央より北側に密集して発生している。図4に過去の地震の規模と崩壊面積の関係を示す<sup>(6)</sup>。今回の地震による斜面崩壊面積は13.4km<sup>2</sup>、土量は3000万m<sup>3</sup>であり、これは、札幌ドーム約440個分に相当する規模である。また、過去の地震の規模に対する崩壊面積が最も多いことが分かるが、これは明治以降の主要な地震災害の中でも最も多いことが報告されている<sup>(6)</sup>。厚真町の地質は、深度18m付近まで表層から順に、樽前山、恵庭岳、支笏カルデラを噴出源とする火山灰で構成されており、樽前山起源の樽前降下軽石(Ta)地層は、Ta-aからTa-dまで4ユニットで構成されている。Ta-aは1739年、Ta-bは1667年、Ta-cは約2000年前、Ta-dは約9000年前の樽前山噴火によるものと考えられている。これらは粒径と風化の程度が異なり、層厚は1~4m程度のものが

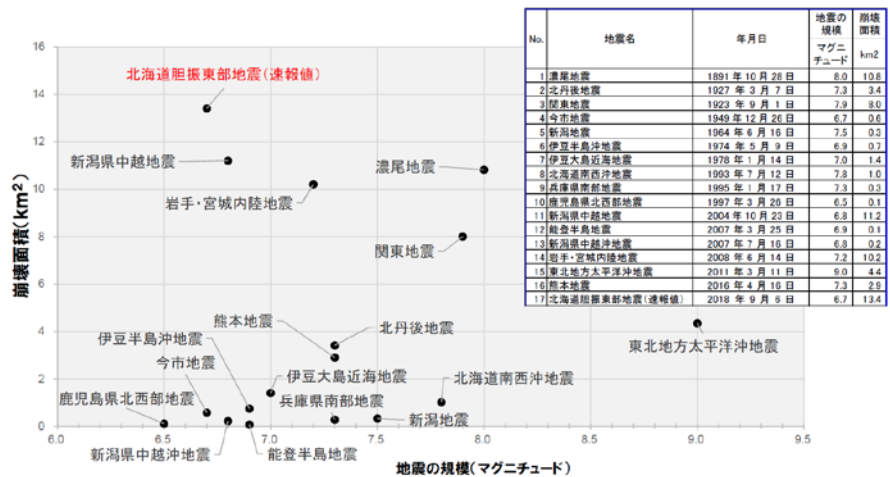
図4 過去の地震の規模と崩壊面積<sup>(6)</sup>

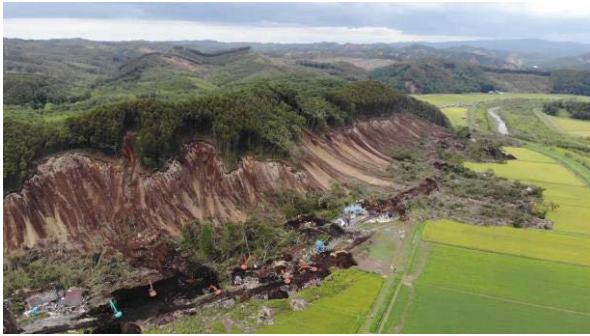
写真1 厚真町吉野地区の斜面崩壊

多く、N値は1~3程度と報告されている<sup>(7)</sup>。写真1は厚真町吉野地区における大規模斜面崩壊の状況であり、写真2は厚真町富里地区浄水場後背の斜面崩壊状況である。現地踏査およびUAV（ドローン）による上空からの俯瞰調査による現地調査を行った結果、厚真町吉野地区や富里地区の斜面崩壊は表層崩壊であることが分かった。また、吉野地区の崩壊箇所の斜面には筋状の擦過痕が見られることから、典型的な表層崩壊であり比較的速い速度で土塊が移動する斜面崩壊であったことが推察される。さらに、富里地区の斜面崩壊箇所では、表層崩壊と谷部での比較的深い位置からのすべり破壊が生じていたことも確認された。吉野地区、富里地区ともに、すべり面は樽前火山灰層のTa-dユニットであったと考えられる<sup>(8)</sup>。一方、幌内地区の斜面崩壊は比較的深い位置からのすべり破壊が見られ、すべり面の降下軽石堆積物（火山灰）は、恵庭岳を噴出源とするEn-aに近い性状を示したことから、恵庭軽石層まで、すべりの影響の可能性があると考えられる。写真3は、厚真川本川、幌内橋付近での斜面崩壊の状況である。写真中央の沢部から大量の土砂が流れ出し、河道閉塞が生じた状況であった。

写真5は、厚真川の仮復旧状況であり写真3の橋上から上流側（写真上方）を撮影した。仮復旧では河道確保が優先されたため、胆振・日高地区の重機の大半が集められ崩壊土砂の除去が急ピッチで進められた。本復旧については、地震発生から約1年経過し徐々に工事が進んでいる。特に、大規模な地滑りにより著しい河道閉塞が発生した日高幌内川の上流部では、国直轄事業として復旧対策が実施されている。図7は、2019年5月末の復旧状況である。図5とほぼ同じ位置で上流側から下流側を俯瞰している。復旧は、掘削工、水路工（約830m）、砂防堰堤（2基）を構築することにより、河道確保が行われている。また、厚真町吉野地区や富里地区の斜面崩壊箇所は、北海道により順次斜面安定対策工事が実施される計画である。

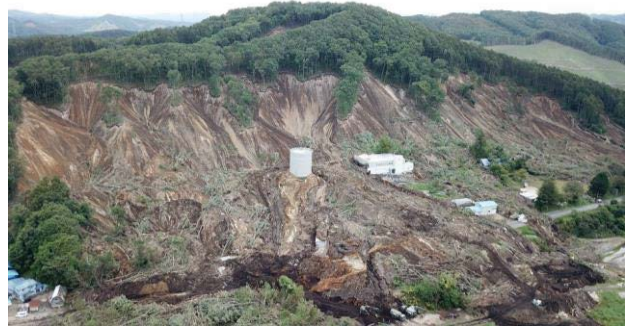
写真2 厚真町富里浄水場の斜面崩壊

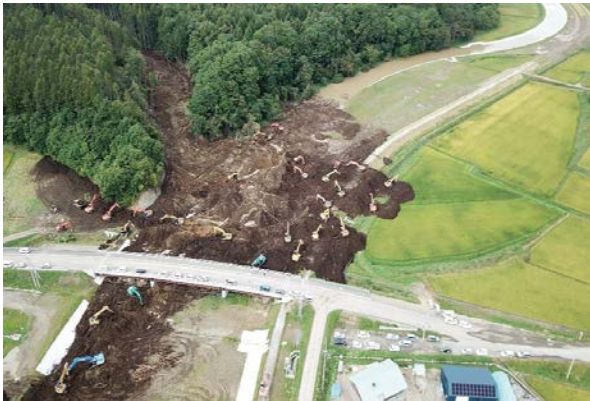
写真3 土石流による厚真川の河道閉塞

一般に、土石流は豪雨により土砂や岩石が流水とともに高速で流下する現象であるが、今回の地震による土石流には水分があまり含まれていなかったようである。この土石流は、沢上部（深部）にあるいくつかの斜面が崩壊し、一体となって発生したものと考えられる。日高幌内川上流部の右岸において、図5に示すように、長さ約1000m、幅約500mにわたる尾根部が地震により約500m滑動し河川閉塞が生じた<sup>(9)</sup>。これは大規模かつ崩壊面が深い地すべりであると考えられる。

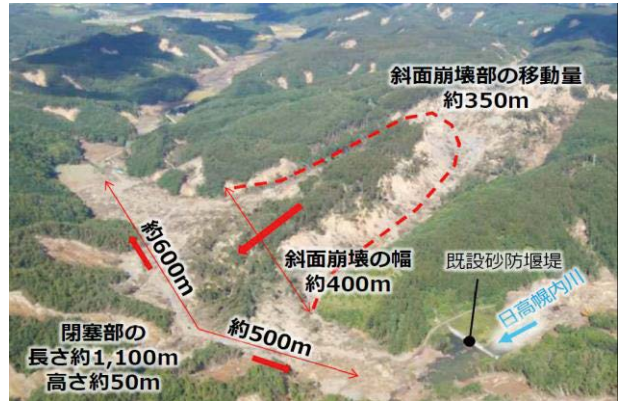
図5 日高幌内川上流部大規模地すべり(9)

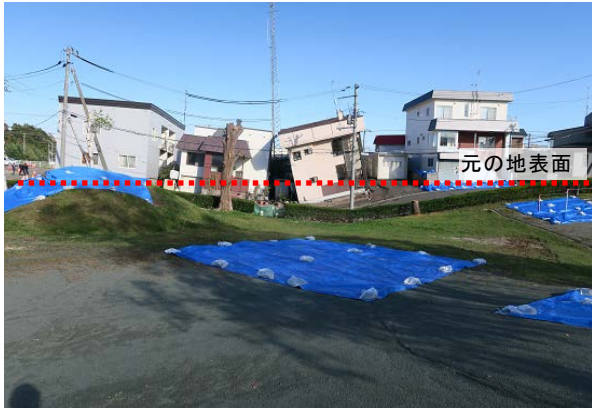
札幌市清田区里塚において、地盤が「く」の字に折れ曲がるような極端な地盤沈下（陥没）が発生した。写真4は、地盤沈下（陥没）が顕著な箇所の発生状況である。地表面が局所的に沈下（陥没）していることが分かる。里塚地区は、3~4万年前の支笏カルデラ火砕流堆積物からなる台地の末端部に位置し、浸食により谷地形が形成され、1970年代に尾根を切土して谷埋め盛土することにより造成された宅地である。図6は宅地造成前の原地形に地盤変状が著しい箇所を示したものである。原地形の地盤は、

写真4 札幌市清田区里塚地区の地盤沈下状況

図6に示す左下方から右上方に向かって傾斜しており、地盤変状箇所は旧河川（三里川、造成後は暗渠）の低地部に沿って発生している。宅地造成地の盛土材は火山灰質砂であり、また、地震発生前日の台風21号による日雨量35mmの豪雨があり地下水位が高かった可能性がある。里塚地区の地盤沈下（陥没）は、地震発生によって地盤内の盛土材が液状化し、宅地造成前の旧河川の沢沿いに上位箇所（図6左下方）から帯状に流動し、下位箇所（図6右上方）で地表面に流出して生じたものと考えられる<sup>(10)</sup>。なお、柱状図ではN値が0～1程度の地層があるが<sup>(10)</sup>、これは空洞ではなく自沈した状態にあったとのことである。

一方、札幌市清田区里塚地区の復旧工事は、市道直下を深層混合処理工法で、住宅の下の地盤を薬液注入工法で地盤改良する対策となっている。また、深層混合処理地盤内への地下水の流入を防ぐために、最上流側の市道と最下流側の公園の地盤を砕石置換により排水層とし、地下水上昇時に河川暗渠に排水させることとしている<sup>(11)</sup>。

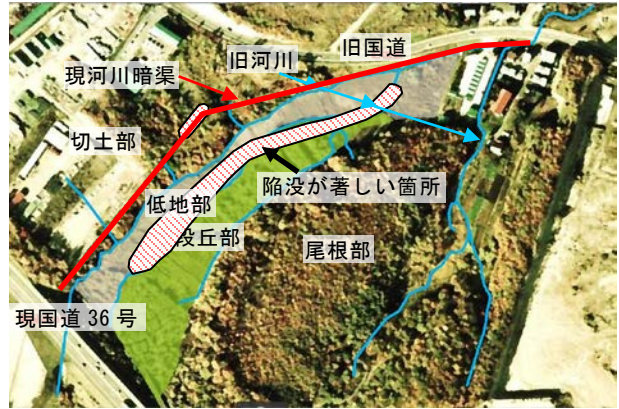
図6 地盤変状による被害箇所と原地形の比較(10)に加筆

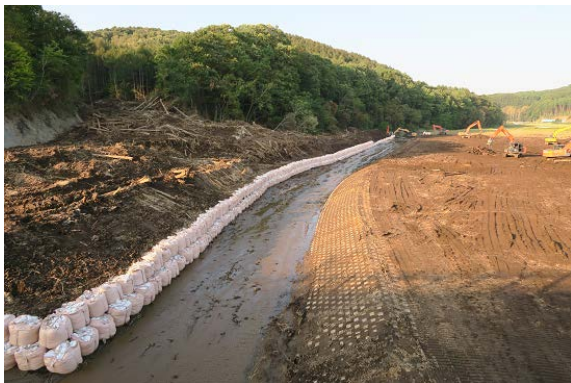
写真5 厚真川の仮復旧状況
