埋立が終了した廃棄物最終処分場の内部保有水の調査

Survey of leachate mound in a closed landfill

室蘭工業大学大学院 ○学生員 野本真吾 (Shingo Nomoto)
 室蘭工業大学 正員 吉田英樹 (Hideki Yoshida)
 室蘭工業大学 正員 河内邦夫 (Kunio Kawachi)

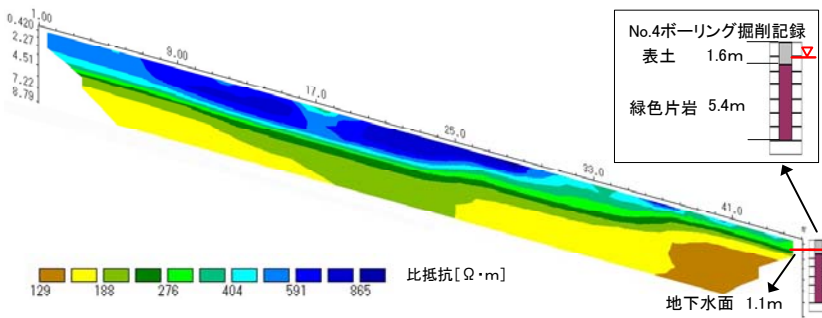
図-2 比抵抗断面図と水位観測管 No.4 のボーリング掘削記録

比抵抗は浅部では高く，深部では低くなっており，概ね層状の比抵抗構造を示している。処分場内部の方向に近づくにつれ高比抵抗層（ $600 \Omega \cdot m$ 以上）が浅くなっている。浅部の高比抵抗層と深部の低比抵抗層（ $200 \Omega \cdot m$ 以下）の境界に1~2m程度の層厚の中比抵抗層（ $300 \Omega \cdot m$ 前後）が存在する。比抵抗2次元探査を行った時の水位観測管No.4の地下水面は地表から1.1mであった。

図-2のボーリング掘削記録と断面図から，表土と緑色片岩の境界部に中比抵抗層が存在している。地下水面が1.1mであったことから，緑色片岩上に帯水層が深度1.1m~1.6mに存在していると考えられる。処分場に既設されている外周排水路の深さは1.2mであるので，処分場の外周から周辺山間部の地下水が処分場内部に流入しているとわかった。

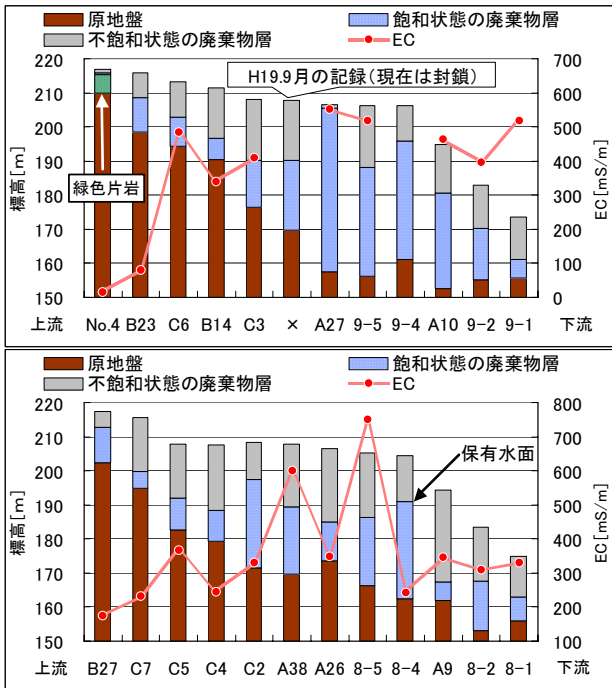
図-3 水位と EC の測定結果

図-3 から保有水面は上流から下流に向かって連続的ではなく、一部のガス抜き管で水の滞留がみられる。処分場の境界部にある水位上昇の大きい 8-4,9-4 と水位低下のある A9,A10 では水頭差が 15~25m である事から、境界部では難透水性の廃棄物等の影響で保有水が流下しにくい状態であると考

えられる。また、境界部の上部(9-5,8-5 等)では EC の値も周辺より高い値であることから保有水が滞留していると考えられる。A9,A10 において水流音が確認されている事から、8-4,9-4 から A9,A10 に保有水が抜ける際に保有水が落下している事がわかった。このように隣り合うガス抜き管において水頭差があり水流音があるということは、処分場内部で保有水が上流から難透水性の廃棄物層の上を水平方向に流下していき、難透水性の廃棄物層を貫通したガス抜き管内で落下し、水流音を発している事を示しているのではないかと推察される。つまり、廃棄物層が難透水性層と高透水性層が層状に重なりあって構成されているためにガス抜き管の保有水面が連続していないのではないかと考えられる。

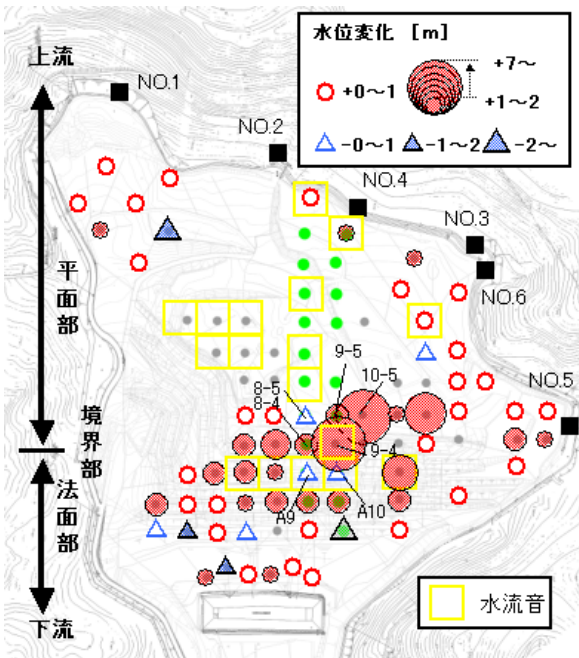
図-4 水位変化と水流音位置

設されていた 68 本のガス抜き管内、測定不能であった 4 本を除く 64 本の平成 18 年 10 月から平成 19 年 11 月までの水位変化と平成 19 年 10 月に確認された水流音

(管内で水が流れ落ちる音) の位置を図-4 に示した。

64 本のガス抜き管内、保有水面が上昇した管は 54 本であった。その内、1m 以上上昇した管は 25 本であり、5m 以上上昇している管もあった。水位低下がある法面部の管は H18 年に施工された横ボーリングと連結させた集排水工によって、安定的に内部保有水を排除できているためであると考えられる。この事から今後はさらに横ボーリング等により滞留している保有水を強制的に排除することが必要であると思われる。
