築後30年経過した鉄筋コンクリート造小学校校舎を対象とした劣化調査

1.はじめに

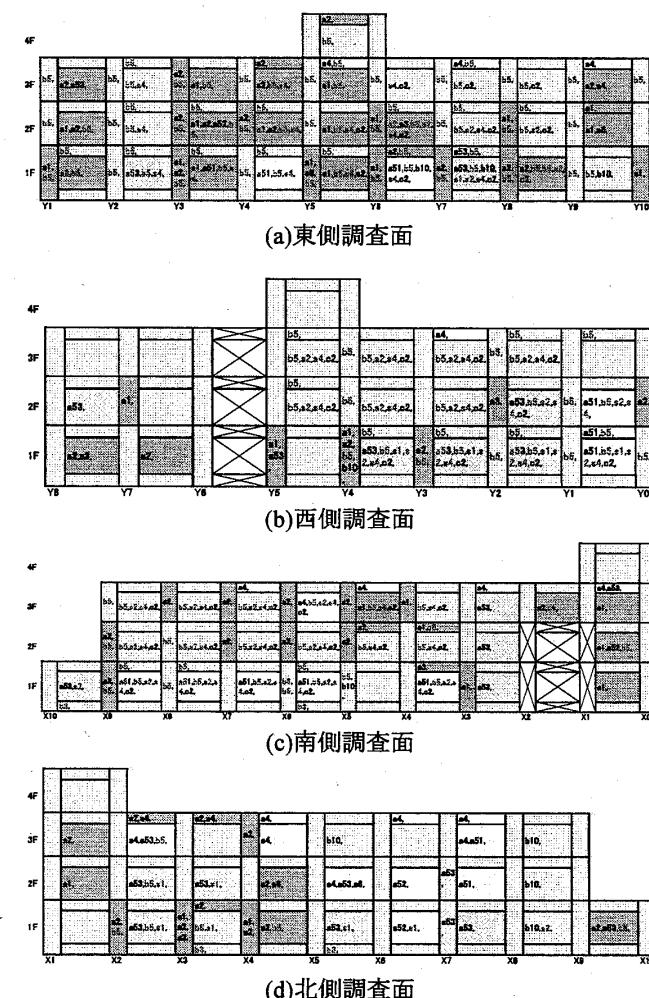
図1 外観目視調査結果

体の劣化について、その症状が重度のものから劣化度Ⅲ(橙色)、劣化度Ⅱ(黄色)、劣化度Ⅰ(緑色)および劣化度0(青色)の4段階に色分けして表示したものである。また、図中の記号は、劣化症状を表しており、表1の記号と対応している。表2は、調査結果に基づいて劣化数量を劣化度ごとの劣化率で表したものである。ここで、劣化率は全調査単位数に対する各劣化度の調査単位数の割合として求めたものである。

図1および表2より、東側調査面では他の調査面に比べ劣化度Ⅲの割合が多く、広い範囲で重度の劣化が生じているのが分かる。これは、調査対象建物の立地条件として、比較的海に近く、毎年春から夏にかけて東よりの湿った風が吹くことが東側調査面の劣化を早めたと考えられる。

建物の劣化状況に関しては、表2より建物全体で劣化度Ⅲ、劣化度Ⅱおよび劣化度Ⅰの劣化率がそれぞれ約20%、10%および5%となっている。本調査方法では、図1および表2に示すように調査面ごとに劣化の症状、程度及び数量を把握することができる。また、調査に要した時間は半日程度であり、本調査で用いた方法は簡便で有用であると考える。
