高爐ライニングの熔蝕・変形原因に関する研究(第1報) :

高爐改築時の爐胸・爐腹部ライニングについての若干の観察ならびに実験(1)

On the Cause of the Errosion and Deformation of the Blast Furnace Lining (I)

Some Observations and Experiments on the Lining of the Shaft and Belley Part in the Blown-out Blast Furnace (I)

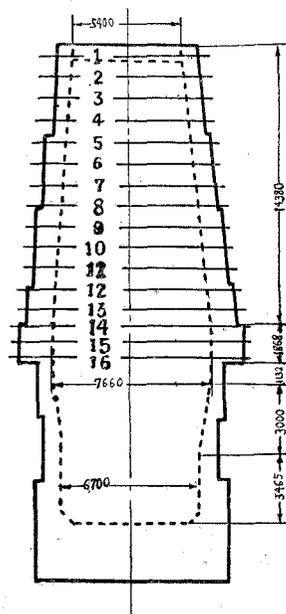
第1圖 爐体の寸法および試料採取位置

なお第1圖において爐胸、爐腹部の横線および番號は著者が解体にあたり、本研究の試料を採取した位置を示すものである。大體爐口より約1m降る毎に1組ずつ計16組、これを東西南北4方向計64組の試料を採取した。1組とはその位置において爐の外壁より高熱面に至る最大約5個の煉瓦である。本文に於いては従つて試料番號を示すに、方向—高さ—外壁から試料の位置迄の深さ、を以てする。例えば、N—5—53、の試料は北方向の爐口より約5m降つた位置の外壁から53cmの深さの試料である事を示すものである。

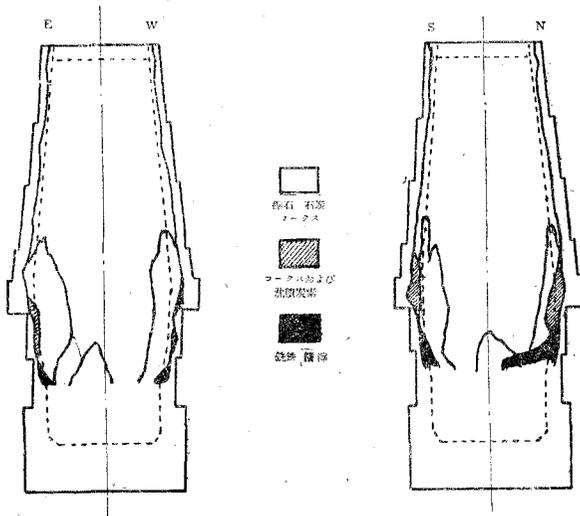
第2圖 ライニングの熔蝕ならびに内容物の状況

解体時における煉瓦の損耗状態および内容物の状況は第2圖、詳細には第1表に示す如くで

ある。大体修築爐としては煉瓦の損耗甚だしくなく、爐腹部以上でライニング厚の $\frac{1}{3}$ 以上を残している。方向としては西側の消耗が甚だしく、之は出銑口側にあたること、分配機の偏倚、あるいは風による冷却の方向等の諸因が考えられるが、この点についてはいまだ考察されていない。上下方向では爐口付近および爐腹部の消耗甚だし

く、殊に後者は残存する煉瓦も甚だしく傷んでいる。後述の諸測定結果から、前者は殆んど装入物の機械的衝撃および爐内の温度変化によるスポーリング現象に起因すると見做され、後者はライニングの膨張、およびそれに伴う爐壁の屈曲作用に大きく影響されるものと推定される。

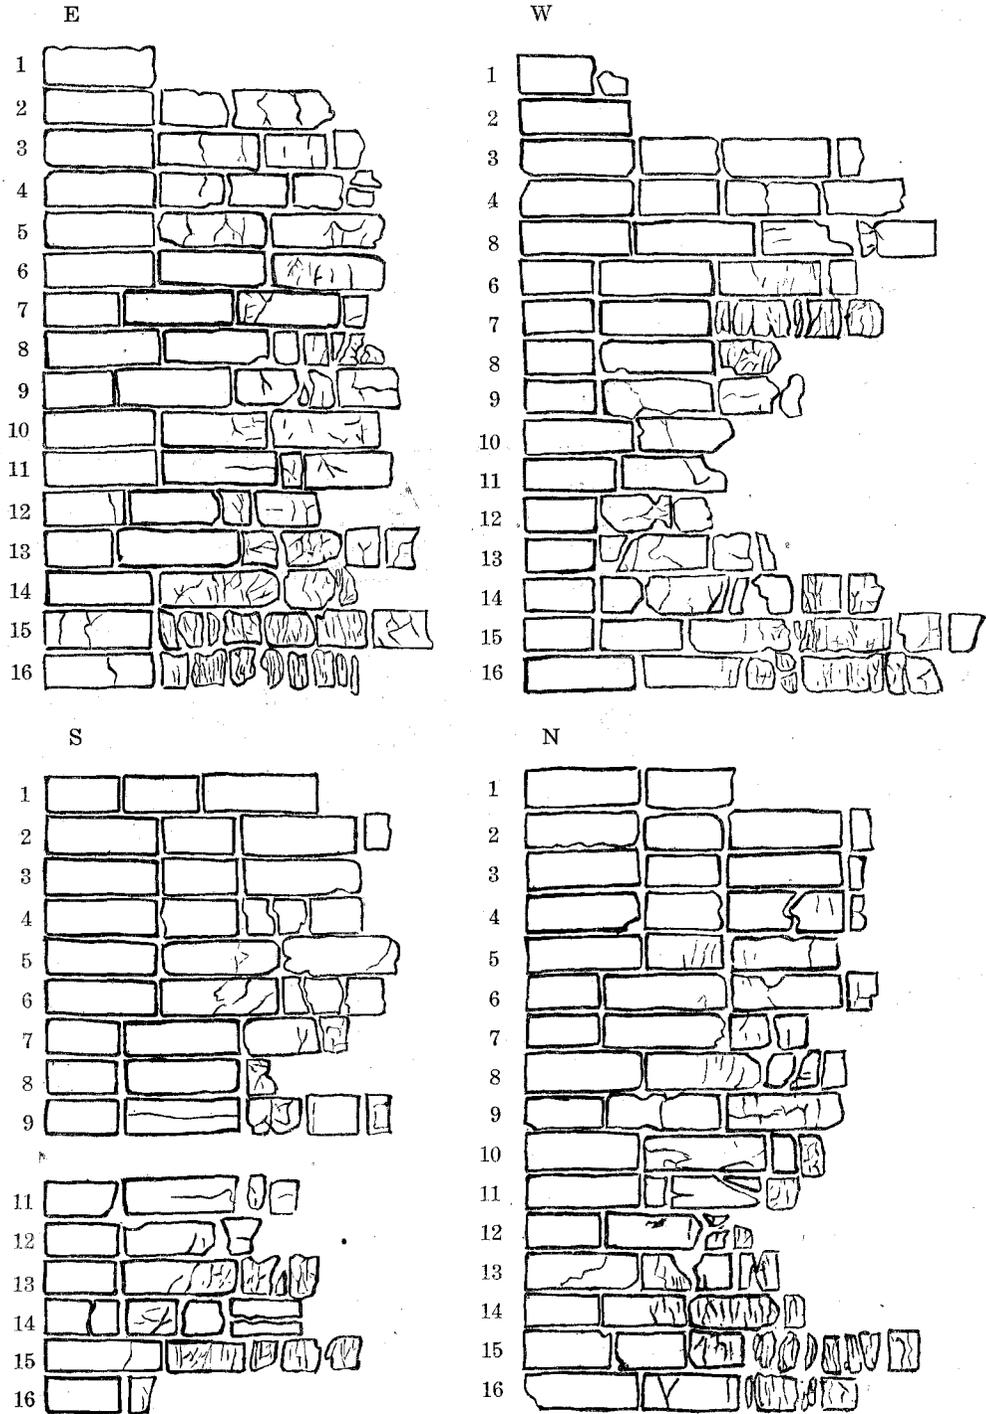
第6圖 ライニングの亀裂分布

ライニング内の龜裂の分布状態は第6圖で示す如くである。この實測は試料煉瓦を、とり外し直後に行なつたものであるため、かならずしも操業中生

成したもののみではなく、取毀作業中ハンマーの衝撃等によつて生じたものも少なくないが、ともかくライニングの弱點の分布を、ある程度示すものとみて支障ないものと思う。龜裂の方向はおおむね高温面に平行で、スポーリングの影響を多分に認めることができる。爐胸部では大体龜裂は高熱側半分に集中し、低温側は堅固である。爐腹部では前述の屈曲作用にもとづきその頂部を中心として約30cm前後が高熱面と

平行に微塵に碎け、殆んど原型をとどめない。又屈曲の頂部は移動するものと考えられ、この頂部より高熱面にむかい、やはり相當量の龜裂が認められる。龜裂間に夥しく炭素、金屬化合物が沈積し、その充填作用が煉瓦の破壊を著しく促進せしめたものと考えられる。

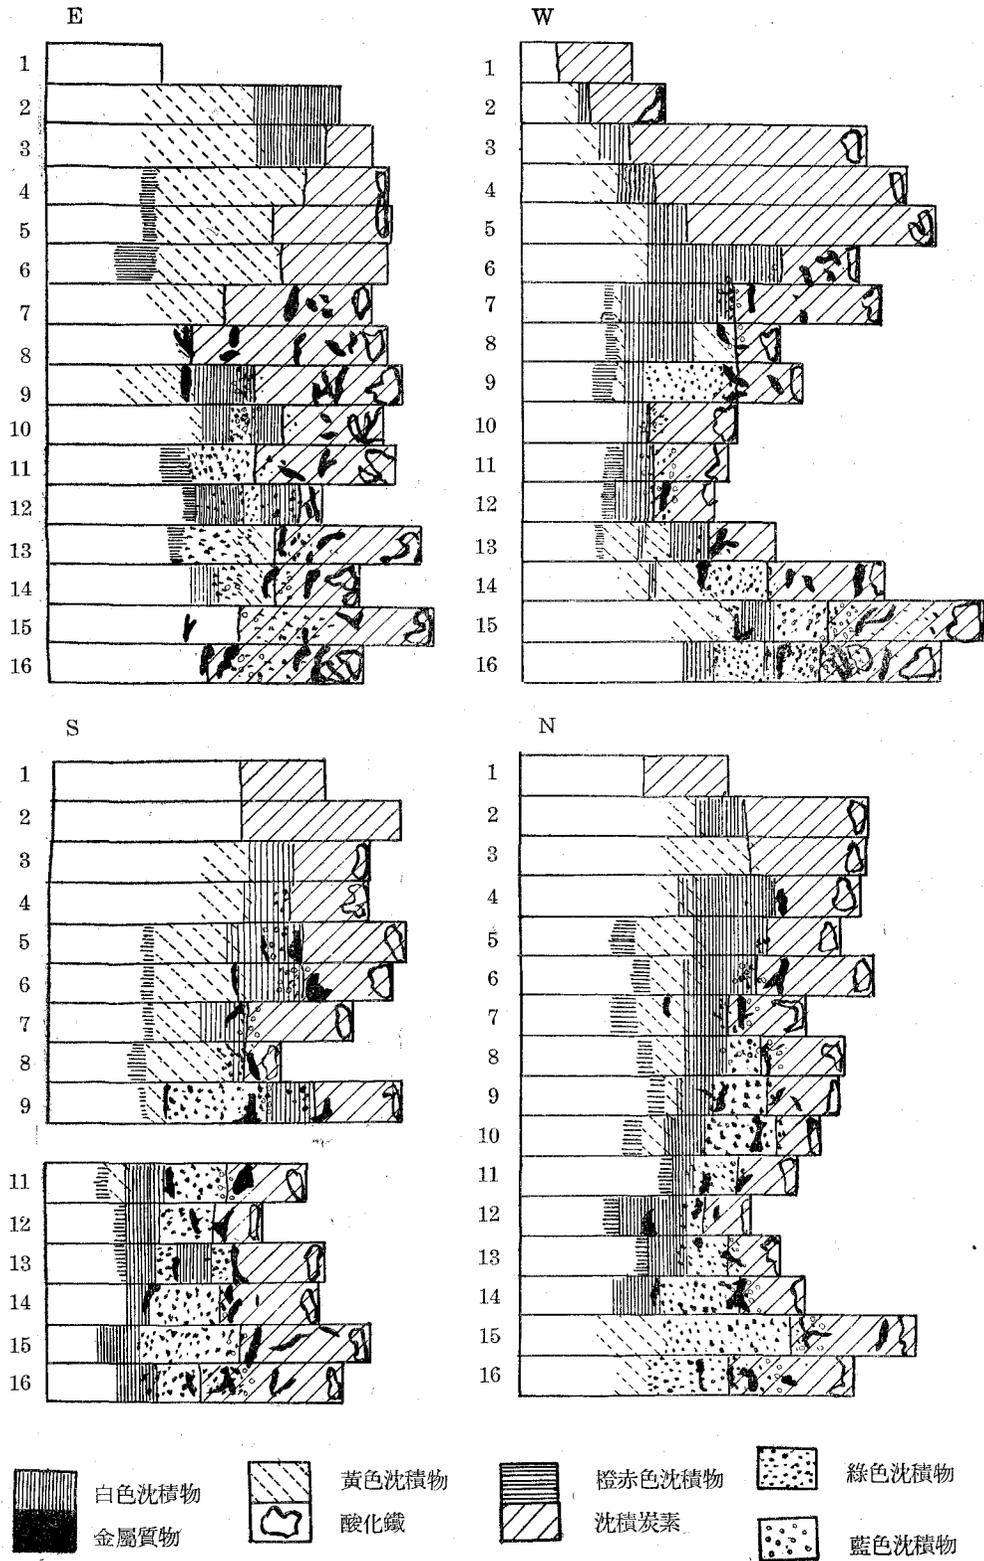
第7圖 沈積物の分布圖

ライニング内の沈積物の分布状態は第7圖に示す。爐の高熱面に近く斜線で示すものは肉眼的に灰、暗紫・黒色を呈する炭素の滲透部である。上方では比較的他の結晶の混在が少ないが、爐胸中部以下になると酸化鐵・酸化亜鉛・金屬亞鉛・硫化亞鉛およびアルカリ化合物の中に細かく入りこんでいる。白色微粉・黄色粉狀・淡綠色小結晶の分布は、それぞれ圖中各種の符號で示す。尙外方に僅か橙色を呈する細結晶の存在が認められる。これはあまり下方には見出されない。金屬亞鉛は爐口下約4~5mの位置から、「メヂ」および龜裂中に小粒・板狀となつて存在する。多くは炭素滲透区域内にあるが、時にはかなり深部の他結晶の存在せぬ位置にも發見される。東西南北の方向による差は顯著なものがない。

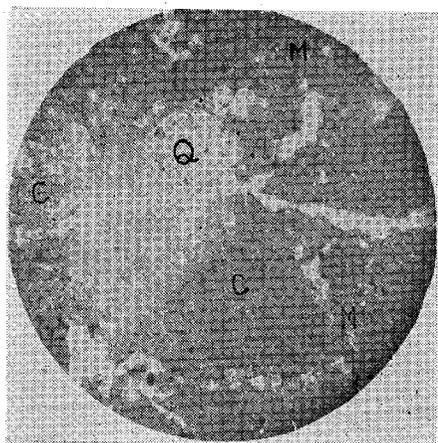
〔第9圖寫眞説明〕 No. 1 未使用原煉瓦組織, C: 粘土粒子, M: ムライト, Q: 石英, No. 2, 3 N-1-53 空隙中に發達した巨大なムライト, No. 3 は No. 2 に比し粒子中にもムライトの發達を認む。No. 4 E-3-54 煉瓦 2, 3 枚目間の「メヂ」の組織 Ca: 沈積炭素, An: アノルサイト, No. 5 同前, 變質した粘土粒を圍むジンサイト, No. 6 E-4-54. No. 7, 8. S-5-50 「メヂ」 Cr: クリストバライト, No. 9 N-6-10. No. 10. N-6-40. No. 11 N-6-66. No. 12 N-6-70. No. 13, 14, 15 N-6 高熱面より 2~5cm の位置, No. 14 は粘土粒内のクリストバライト化した石英 No. 16 同じく高熱面 G: 硝子, この中にアルバイト・酸化鐵存在, A: アルバイト, Fe: 酸化鐵, No. 17, 18, 19, 20 S-7-70, No. 21, 22 N-8-48, No. 23 E-8 2, 3 枚目間「メヂ」, No. 24 E-9-40 No. 25, 26 S-11-85, No. 27 N-12-14, No. 28, 29 N-12-20, No. 30 N-12-25, No. 31 N-12-30, No. 32 N-12-35, No. 33 N-15-12, No. 34, 35, E-15-60, No. 36, 37 E-15-70, No. 38, 39, 40, 41 E-15-80, No. 42 E-15-30 「メヂ」, No. 43 N-
