## 2014年支笏湖周辺の斜面崩壊に関する地盤工学的検討

## 2014 年支笏湖周辺の斜面崩壊に関する地盤工学的検討

木幡 行宏\*<sup>1</sup>Geotechnical Consideration on Slope Failure in the area of the  
Lake Shikotsu in 2014

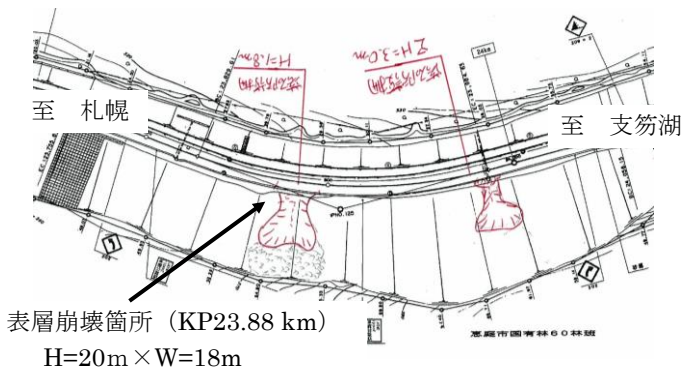
KP23.88 km の斜面において、豪雨により表層部が流出する斜面崩壊が発生した。斜面崩壊の範囲は、幅 18m×高さ 20m 程度で、道路に土砂が堆積した状況であった(図 3)。なお、当該区間には、落石防護柵が設置されていたが、流出土砂により倒壊し、流出土砂は対向車線の歩道下法面にまで達した。また、この流出土砂により、斜面法尻(落石防護柵と同列)に設置されていた電柱(光ケーブル、高圧線が架空)も倒壊した(図 4)。

図 3 地点 1 の斜面崩壊箇所

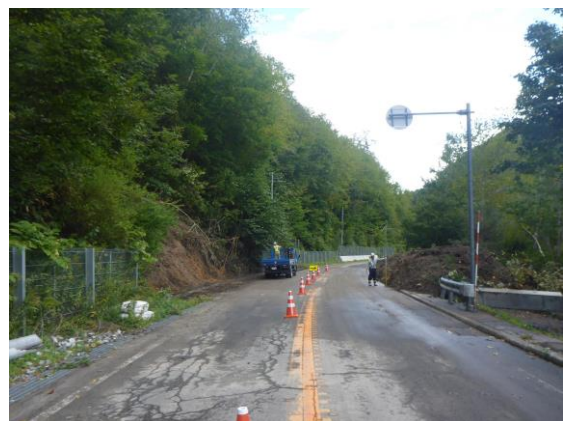
図 4 地点 1 の斜面崩壊時の状況

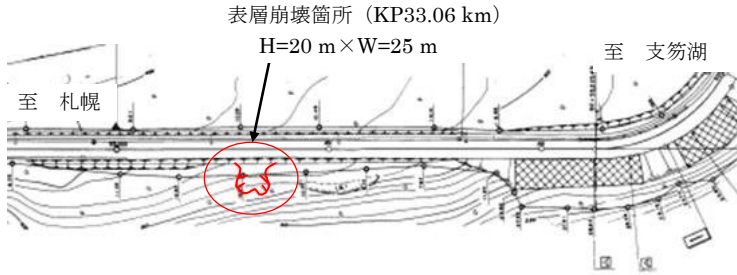
図5 地点2の斜面崩壊箇所

KP33.06 km 付近で、幅 25m×高さ 20m程度の範囲で表層崩壊が発生した(図5)。斜面崩壊による土砂は、国道453号の道路上まで流出し、土砂の一部が道路上に堆積した。斜面崩壊の形態は表層崩壊であり、崩壊箇所の斜面は、比高約20m程度で、樹木などを巻き込んだ状態で斜面崩壊が発生したと考えられる。なお、崩壊した斜面と道路までのクリアランスは20m程度であった(図6(a), (b))。

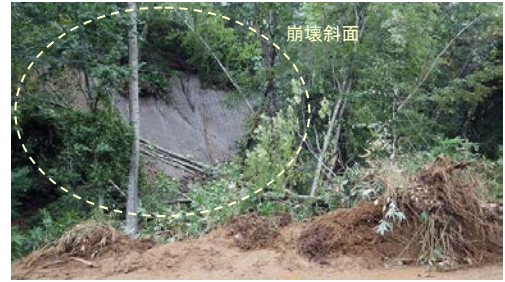
図6(a) 地点2の崩壊箇所全景

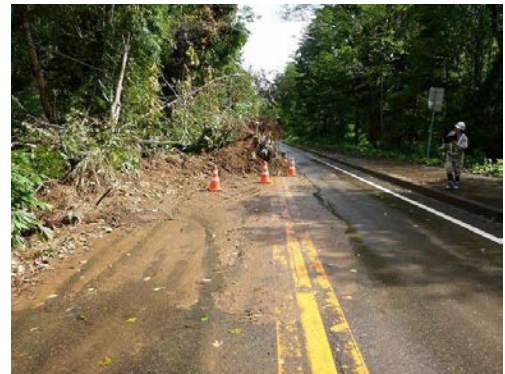
図6(b) 地点2の道路流出土砂の状況

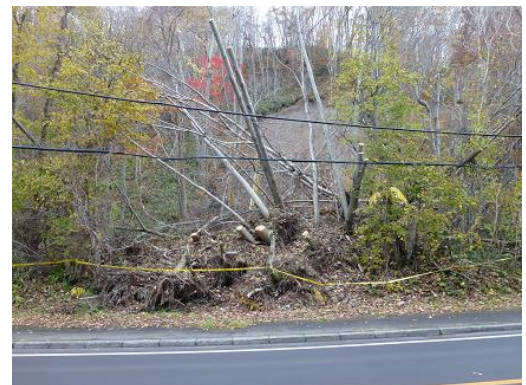
道道御料線札幌市清田区有明付近で、幅30m×高さ20m程度の範囲で表層崩壊が発生した。斜面崩壊時に樹木などを巻き込んだ状態でその一部が道路脇まで達したが、崩壊した斜面と道路までのクリアランスが30m程度あったため、道路に直接の被害は生じなかった。

図7 地点3の崩壊箇所全景

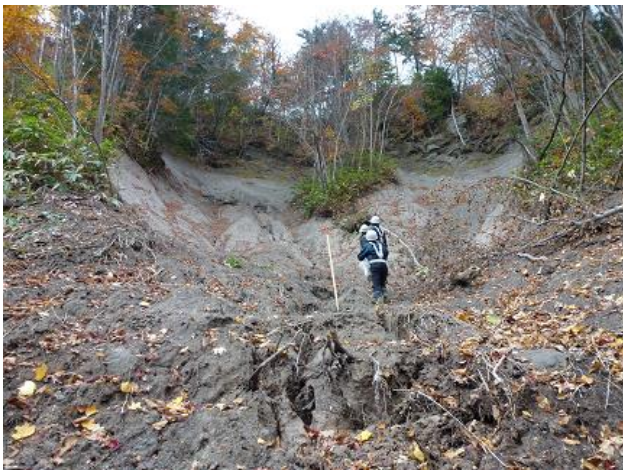
崩壊した斜面の裾部には、路面から2~3m程度は褐色の旧河床堆積物(砂礫)がほぼ水平に分布し、その上部に灰色の支笏火砕流堆積物が堆積していた(図8)。斜面全体はほぼ塊状になっているが、苔が生えた上半部は比較的溶結しており、溶結凝灰岩からなると考えられる(図9)。この岩はハンマーによる軽打で割れる程度の硬さで、この岩盤が露出する最上部斜面は60~70°程度の急立した斜面である。部分的に低角度の亀裂が発生し

図8 地点1崩壊箇所の正面全景

ており、30 cm 程度の岩片として落下していた。また、中下部は非溶結の火砕流堆積物で、半固結の状態であり、亀裂は入っておらず、ハンマーの打撃で先端が刺さる程度の硬さであった。斜面は、30～40° 程度の緩斜面で、火砕流堆積物の上を覆うように崖錐堆積物が堆積していた。最下部の旧河床堆積物は、支笏火砕流が発生する前に堆積していた砂礫と考えられ、比較的固結度が高いと考えられる。崩壊地正面全景は、斜面裾の褐色層は 50° 程度の急傾斜に立って残っており、今回は崩壊していない。また、崩壊地に落ち残りは少なく、新しい崩壊や抜け落ち跡は認められない。さらに、崩積土はほとんどが砂～小礫サイズであり、大きな転石は確認されなかった。

地点1については、崩壊地に落ち残りは少なく、新しく崩壊や抜け落ち跡は認められず、また、崩積土のほとんどが砂～小礫サイズであり、大きな転石は認められなかった。このことから、今回の豪雨での斜面崩壊は、斜面上部の溶結凝灰岩露岩部の不安定化ではなく、非溶結部分が予め削剥されて斜面に堆積していた崖錐堆積物が崩壊した表層崩壊と考えられる。なお、今回の斜面崩壊前から堆積していた表層の崖錐性堆積物の多くは今回の土砂崩壊で流出したものと考えられるが、斜面中腹や端部には今回の斜面崩壊による崩積土が堆積していると考えられる。地点1における斜面崩壊は、豪雨時に発生していることから雨水浸透が直接的原因であることは明らかであり、崩壊機構として、1) 地表水により斜面表層の土質が浸潤し、土塊重量が増加したこと(作用せん断力の増大)、2) 地下浸透水により斜面内土質の間隙水圧が増加(有効応力が低下)し、土塊のせん断強度が低下こと、3) これら2つの作用により、斜面表層の土質が崩壊したと考えられる。

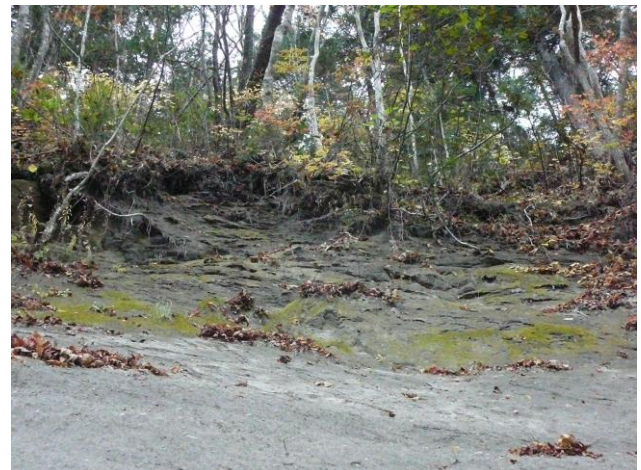
図9 上部に分布する支笏火砕流堆積物

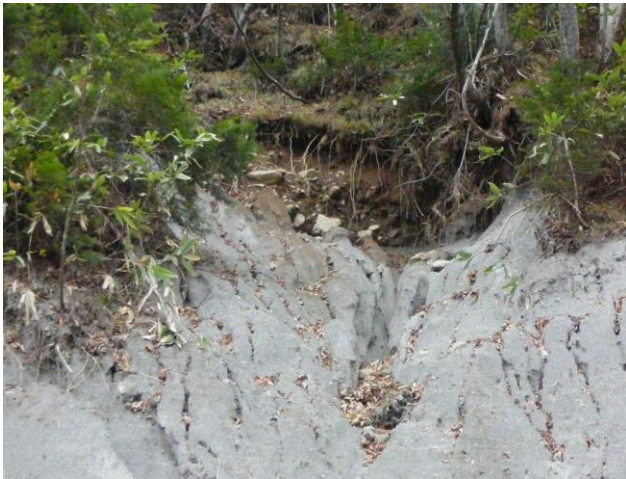
図 10 上部の段丘堆積物（褐色層）及び礫

崩壊斜面より上部の背面は段丘面のためほぼ平坦になっており、崩壊面上部には、厚さ 5 m 程度の褐色の段丘堆積物があり、3～30 cm 程度の礫が介在していた（図 10）。これは、支笏火砕流が堆積した後、その上に堆積したものと考えられ、現河川に沿った形状で現河川よりも幅広く分布していると推定される。中～下部には火砕流堆積物（火山灰）が、約 15 m 堆積しており、斜面下端部まで見られた（図 11）。この火山灰は半固結状態であり、浸食された土砂が斜面上に薄く堆積し、若干ガリー浸食の跡が見られるものの、流出しにくい状態であった。

地点2については、崩積土のほとんどが褐色の円礫混じりの土砂であることから、段丘堆積物が崩壊したものと考えられる。一方、灰色を呈す火砕流堆積物(火山灰)の崩土は認められていない。このことから、今回の豪雨での斜面崩壊は、斜面上部に分布する透水性の高い段丘堆積物に豪雨による水が浸透し、その一部が不安定化して発生した表層崩壊と考えられる。また、今回の崩壊自体は小規模であるが、もともと崩壊を繰り返して崩積土がたまっていたところに今回の崩壊が重なり、崩積土が崖錐斜面を走ったために道路まで到達したものと推定される。

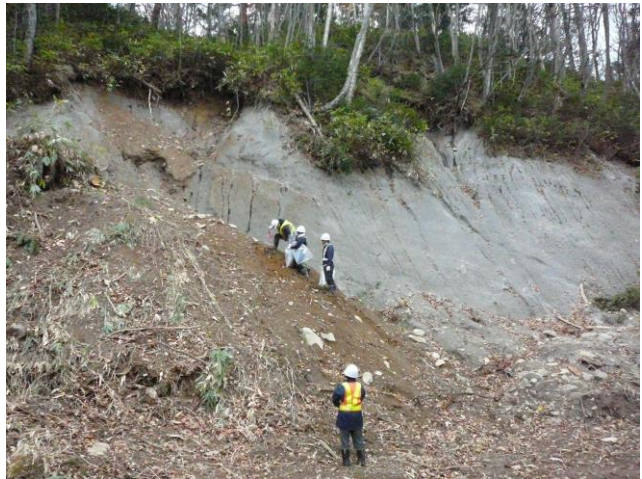
図 11 地点 2 崩壊箇所の正面全景

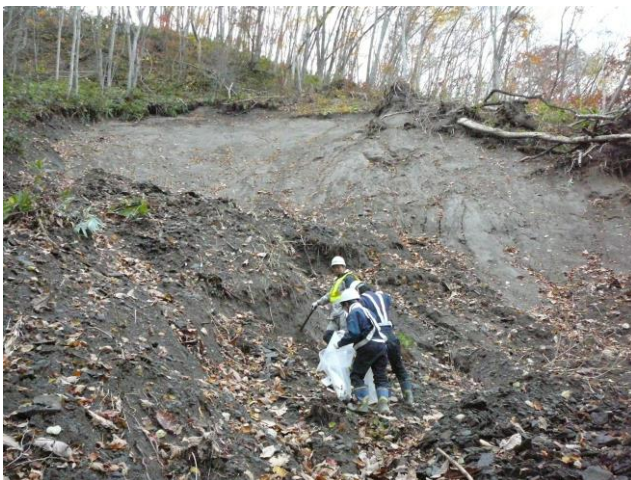
図 12 地点 3 崩壊箇所の正面全景

表層崩壊が発生した斜面は、平均 40° 程度、比高約 40 m 程度で、斜面裾から道路までは 30 m 程度の平坦地（クリアランス）があった。崩壊斜面全体には支笏火砕流堆積物（火山灰）が起源と考えられる崖錐堆積物が分布し、裾部には崖錐堆積物が覆っていた（図 12）。今回崩壊した斜面のさらに上部には、溶結凝灰岩の路岩もあることから、溶結凝灰岩の岩片が上部から供給され、火山灰と混じった崖錐堆積物が斜面中部～裾部に堆積していた状況と推定される（図 13）。

地点3については、崩積土が火山灰と溶結凝灰岩礫が混じり合った土砂となっていることから、崖錐堆積物が崩壊したものと推察される。地点2の崖錐堆積物は、地山を構成する支笏火砕流堆積物を起源として、厚さ1m程度で斜面表層に堆積していたが、今回の豪雨により表層崩壊が発生したと考えられ、

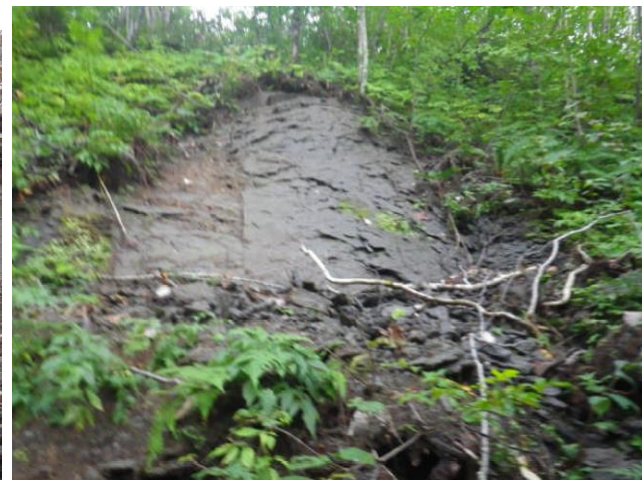
図 13 崩壊箇所上部の溶結凝灰岩
