積雪寒冷地域における道路構造物の高度化・長寿命化 に関する研究

川瀬 良司*1, 小室 雅人*2, 岸 徳光*3, 栗橋 祐介*2

本研究では、これらの研究成果を踏まえ、音更町と幕別町が管理する三径間連続鋼斜張橋である十勝中央大橋を対象に、今後の維持管理を念頭に現時点における固有振動特性の評価を目的として振動実験を実施した。また、供用開始直前に実施された振動実験結果^{4), 5)}との比較により、現時点における同橋梁の健全性に関する検討を試みた。

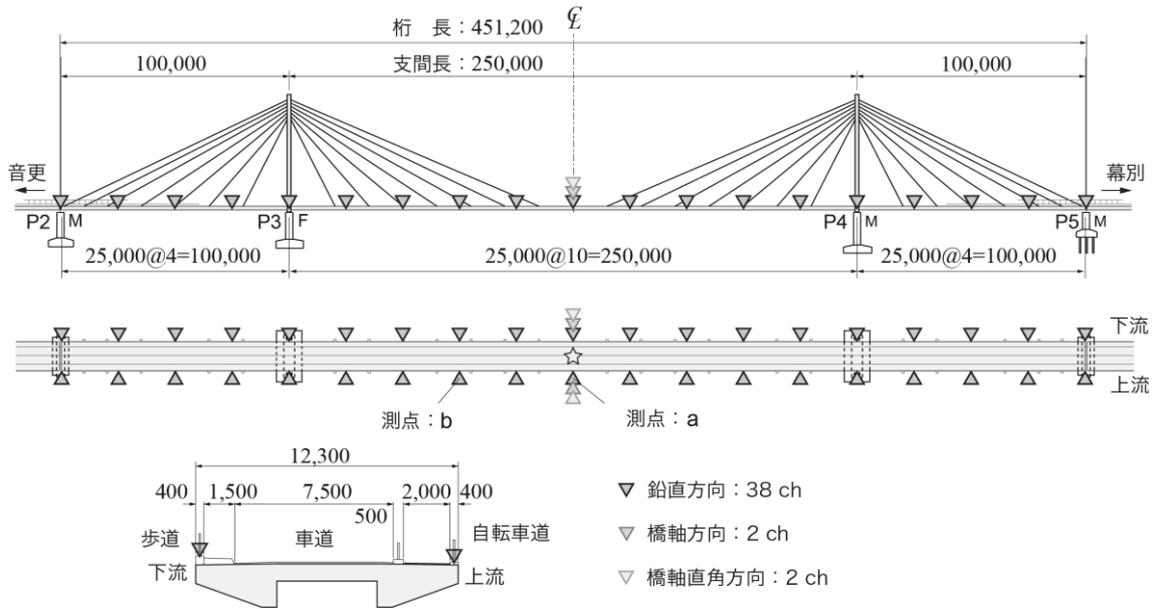
図 1 一般図および振動計配置図

図 1 には対象橋梁の主径間部（斜張橋部）における一般図を示している。本橋梁は、主桁に無塗装耐候性鋼材を使用した箱桁を、主塔に鉄筋コンクリートを、ケーブルに PC 鋼線を用いた複合斜張橋である。表 1 には、振動実験を実施した主径間部の橋梁諸元を示している。写真 1 には橋梁の全景および桁下部を示している。なお、本橋梁は、これまでに舗装、伸縮装置および支承アンカーボルトの補修等が実施され、現在に至っている。

本実験では、橋梁全体系の振動特性を可能な限り精度よく把握するために、図 1 に示すようにサーボ型振動計を用いて計測を行った。具体的には、曲げおよびねじり振動モードを特定するために上・下流側の地覆部に計 38 点（感度方向：鉛直方向）、橋軸方向および橋軸直角方向の振動特性を確認するために、P3-P4 径間中央に計 4 点（感度方向：橋軸方向および橋軸直角方向）に振動計を設置した。

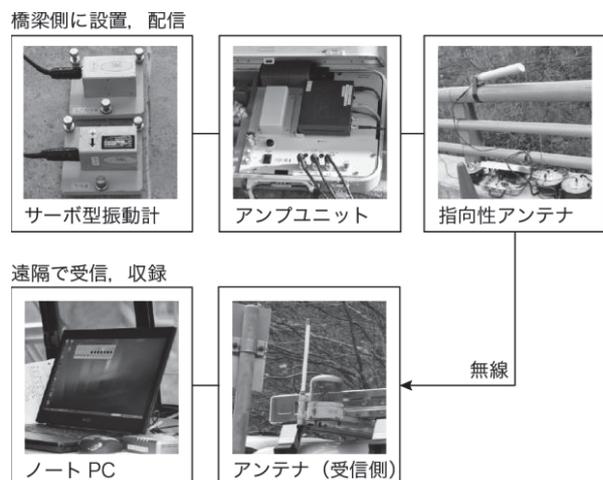
図 2 計測システム

図 2 には、本計測システムの概要を示している。

全てのサーボ型振動計からの加速度出力は、専用のアンプユニットを介して送信用の指向性アンテナから受信アンテナに無線によって送信され、収録用 PC にて一括収録している。計測のサンプリングタイムは 5 ms である。

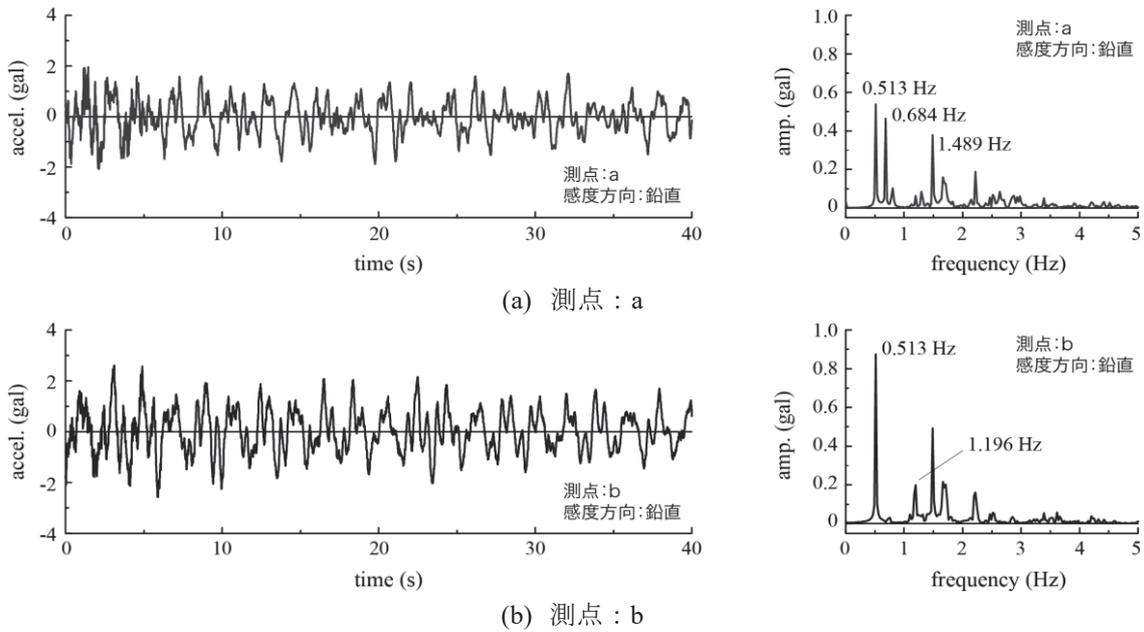
図 3 実験から得られた加速度波形および振幅スペクトルの一例

図 3 には、実験結果の一例として、大型車両通行後に測点 a, b で計測された 40 秒間の加速度波形と、

その加速度波形から得られたスペクトル分布を示している。なお、スペクトル解析には 8,192 個のデータ (40.96 秒間) を使用した。

図より、いずれの測点においても最大 3 gal 程度の加速度振幅が得られていることが確認される。また、加速度波形から得られたフーリエスペクトルには、複数の卓越振動数が存在することが分かる。なお、測点によって得られる卓越振動数が異なる。これは、振動モードによって着目する測点部が節となるような場合にはスペクトル値が小さくなるため、卓越振動数が明確に現れないことを意味している。これらの卓越振動数を基に、前述の方法によって固有振動モードの特定を行った。

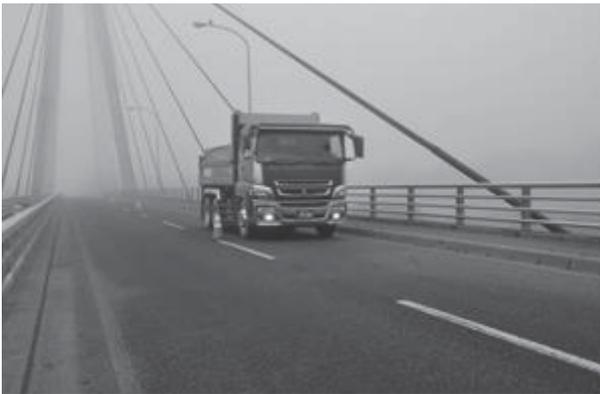
写真 2 大型車両通行状況

本実験では、常時微動および大型車両通行後の自由振動状態における加速度データを収録することとした。すなわち、大型車両通過後に速やかに交通規制を行い、他の車両の通行を排除することによって自由振動状態を確保した(写真 2 参照)。また、実験は片側交互通行で実施し、大型車両を上流側あるいは下流側に走行させることにより複数回実施している。

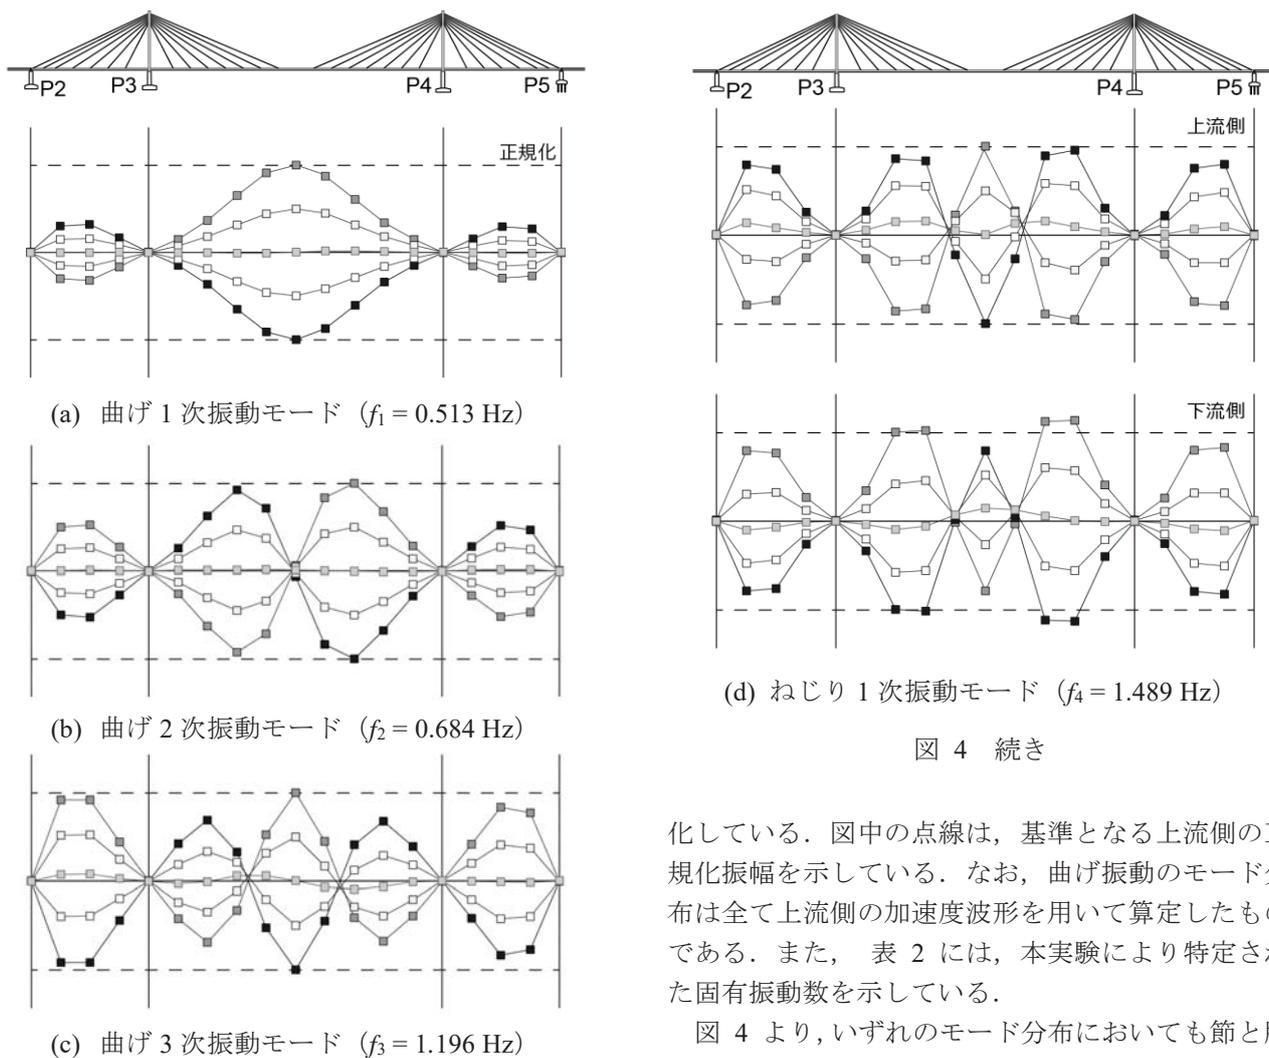
図 4 振動モード分布

図 4 には、図 3 に示した加速度スペクトルを基に特定された振動モードを示している。全ての振動モードは上流側の最大振幅が 1 となるように正規

化している。図中の点線は、基準となる上流側の正規化振幅を示している。なお、曲げ振動のモード分布は全て上流側の加速度波形を用いて算定したものである。また、表 2 には、本実験により特定された固有振動数を示している。

図 4 より、いずれのモード分布においても節と腹が明確に現れており、各固有振動に対応するものであることが分かる。また、各固有振動モードに着目すると、最低次固有振動モードである曲げ 1 次 (a 図) と曲げ 2 次の振動モード (b 図) に関しては、中央径間および側径間の振幅がそれぞれ対称のモード分布を呈している。一方で、高次の固有振動モードである曲げ 3 次振動モード (c 図) の場合には、側径間において必ずしも対称性を満足していないことが分かる。また、(d) 図に示すねじり 1 次振動モードにおいても、上下流側で振幅が若干異なっている。しかしながら、全体的には概ね左右対称の振動モード分布を呈しており、良好な結果が得られているものと判断される。
