## 凍上に対するコンクリート舗装の設計法に関する研究

凍上に対するコンクリート舗装の  
設計法に関する研究

上野 千草

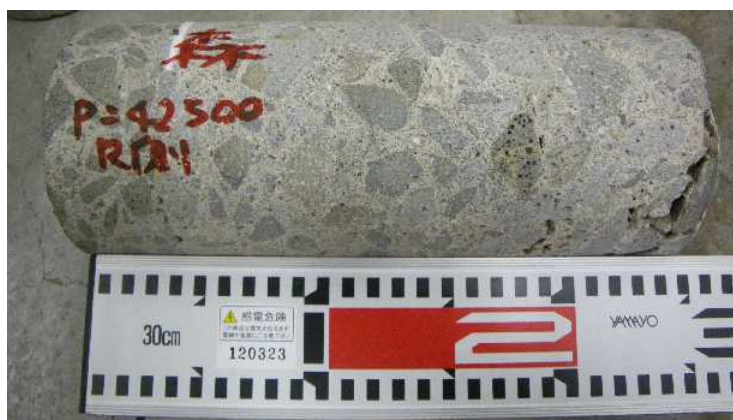
写真-3.3.1 採取供試体

既設コンクリート舗装版より、径 100 mm のコアカッターを用いて深さ方向にコンクリート版を貫通させ写真-3.3.1 のように円形供試体を車両走行部より採取し、以下の 3 試験を実施する。

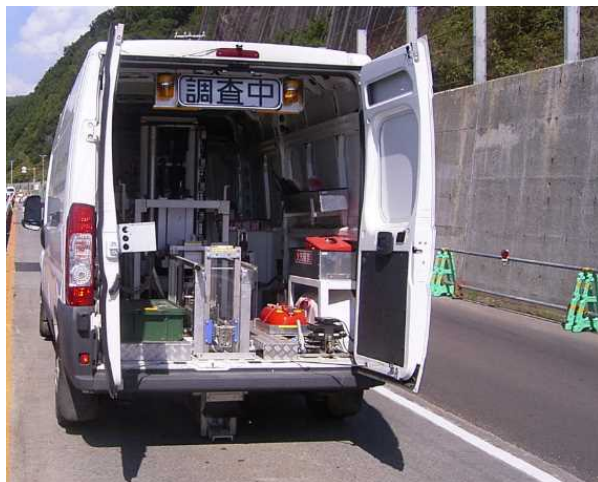
写真-3.3.2 調査に用いた FWD 試験装置

写真-3.3.2に示す寒地土木研究所の所有する車載型の複重錘式のFWD試験装置を用いてFWDによるたわみ量調査<sup>6)</sup>を実施し、舗装体の支持力と目地部の健全度を評価する。

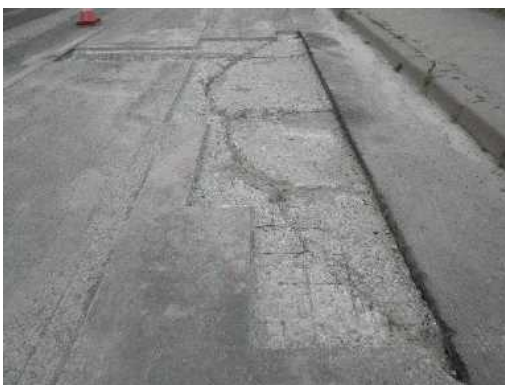
写真-3.4.5 森

森、手稲において、舗装補修時にアスファルト舗装が切削された後のコンクリート舗装版の状況を調査した。切削後の路面状況をそれぞれ写真-3.4.5、写真-3.4.6 に示す。双方とも面状、亀甲状にひび割れが発生しており、図-3.3.1 の区分によると供用による疲労と判断される。また、これらの損傷に至る前に、横断ひび割れや縦断ひび割れが発生していたと考えられることから、供用による疲労のほかに、設計不良、施工不良、および凍上の影響が考えられる。森、札幌ともに、表-3.4.4 より計画交通量に対しコンクリート舗装版厚が不足していることから、版厚不足により疲労による損傷が発生した可能性が高いと考えられる。また、置換厚は双方とも 20 年確率理論最大凍結深さより小さいため、凍上により損傷が発生した可能性も考えられる。

森，および札幌では写真-3.4.5，写真-3.4.6 に示したとおり双方とも面状，亀甲状のひび割れが発生していたが，コンクリート舗装版の強度低下は見られず，何れの箇所においても現在の曲げ強度の規格値である 4.4 MPa を満足しており，強度低下が疑われる値は認められなかった。

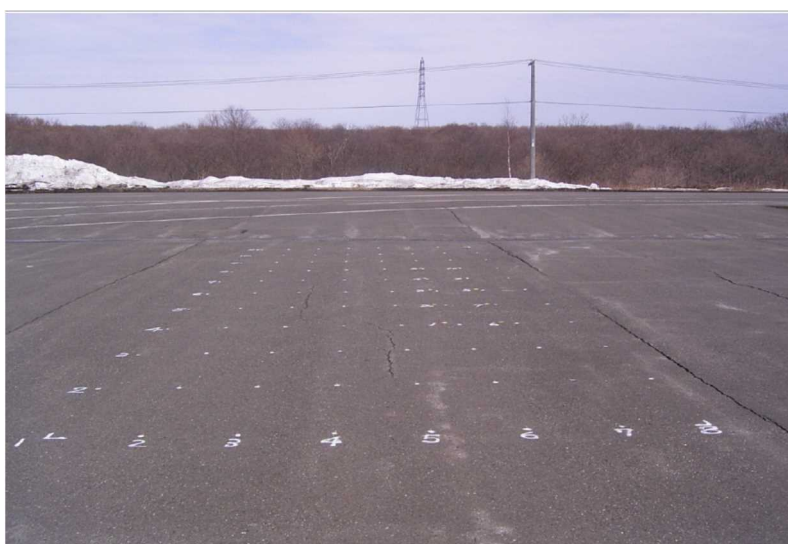
写真-4.1.1 苫小牧寒地試験道路における凍上量測定

凍上量の計測は、写真-4.1.1 に示す寒地土木研究所所有の苫小牧寒地試験道路（苫小牧市字柏原 1 番 18）の駐車場にて、FEM 解析に用いるコンクリート舗装版のサイズに合わせた 3,500 mm×10,000 mm の範囲において凍上形状の計測を行った。凍上量はアスファルト舗装の標高を 500 mm×500 mm のメッシュ状に写真中の白点箇所において計測し、秋期に計測した初期値と、冬期に計測した値の差より算出する。

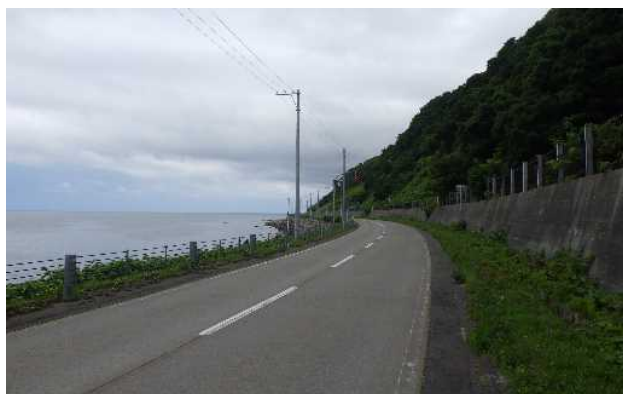
写真-4.3.1 増毛のコンクリート舗装区間の供用環境

交通条件は写真-4. 3. 1 に示す増毛の条件にあわせ、大型車混入比率の決定に用いる区分は郊外部を選定した。

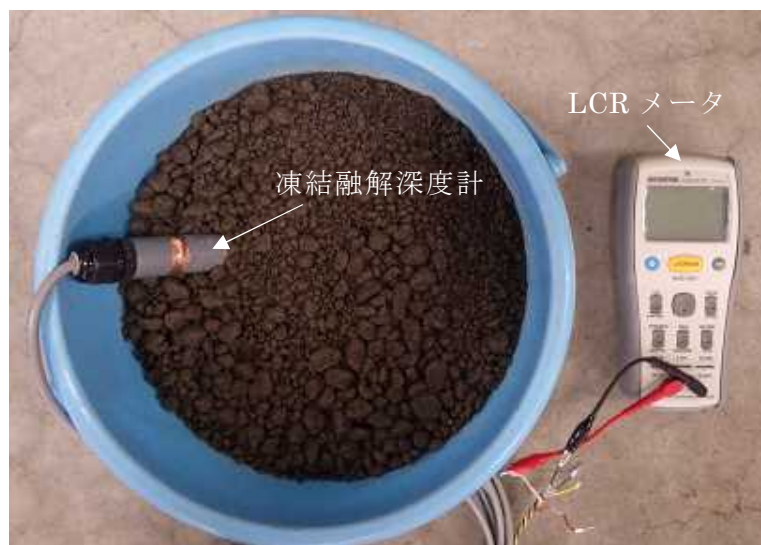
写真-5.3.1 凍結融解深度計の埋設状況

計測対象試料は、土木研究所寒地土木研究所の所有する苫小牧寒地試験道路より採取した表-5.3.1 に示す路盤材 A (切込碎石 40 mm 級：最適含水比 5.4 %) および路床土 (粘性土質礫質砂：最適含水比 55.5 %) の計 2 種類を用いる。試験試料は写真-5.3.1 に示すようにプラスチック容器に納め、この中に凍結融解深度計を埋設した。

試料の凍結は、室温約 20 °Cの部屋で 2 日間養生した試料を、プラスチック容器ごと -20 °Cに室温を保つことのできる低温室に移して行う。試料の融解は、-20 °Cの低温室からプラスチック容器ごと約 20 °Cの部屋に移して行う。養生の終了時期については、試料内に併せて埋設した熱電対温度計にて、内部温度が室温と等しくなったことを確認し決定する。また、試料の乾燥を防ぎ、かつ試料の凍結状態を目視で観察できるように、容器上面を透明のビニルシートにて覆う。

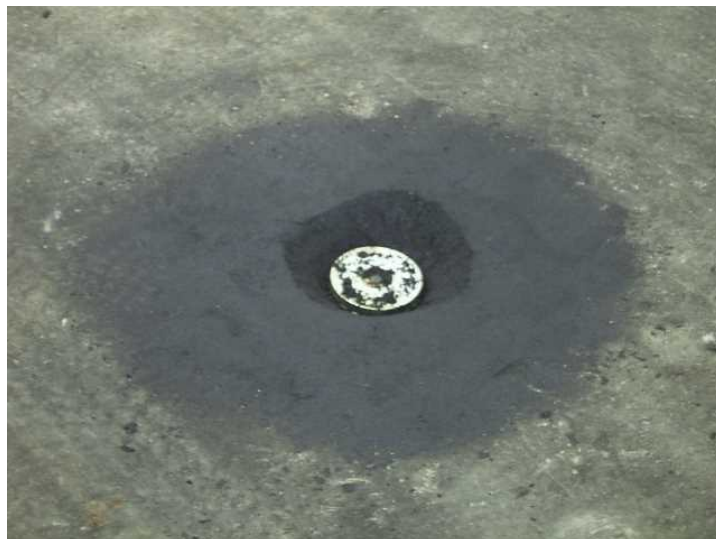
写真-5.7.1 メチレンブルー凍結深度計埋設用ハンドホール

原位置における最大凍結深さ測定結果は、アスファルト舗装部と、土層部で行う。これは、既存の計測技術であり最大凍結深さ計測に一般的に用いられているメチレンブルー凍結深度計が写真-5.7.1のように舗装体に孔をあけてハンドホール設置し、埋設する必要があることから、コンクリート舗装よりも開削、埋戻しが比較的容易な舗装構造箇所を選択したためである。

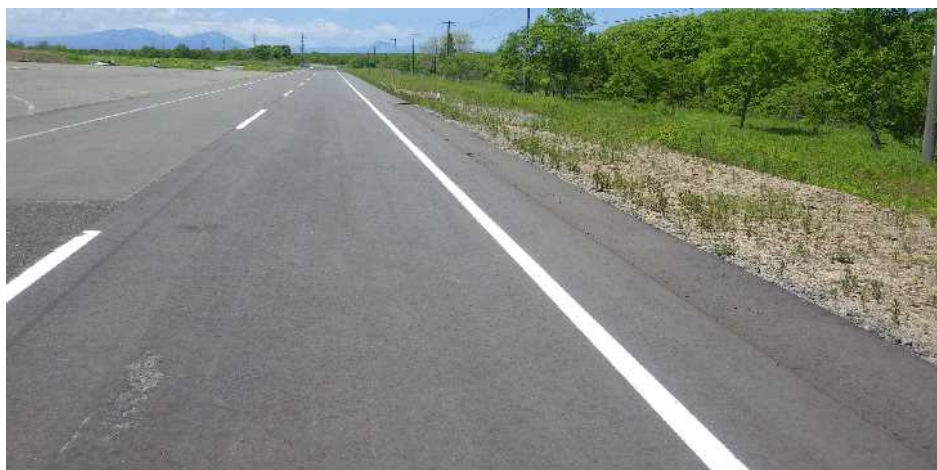
写真-5.7.2 アスファルト舗装部

写真-5.7.2に示すアスファルト舗装部を延長 1.0 m, 幅 4.5 m で 開削し,  
図-5.7.1 に示すように計測機器を埋設した。

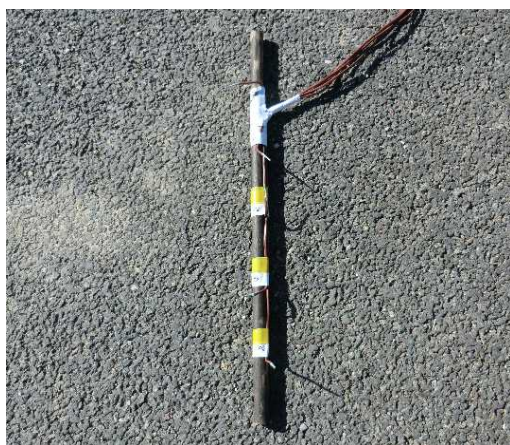
写真-5.7.3 熱電対温度計

計測に用いた熱電対温度計を写真-5.7.3に示す。防腐処理を施した木製の棒に図-5.7.1，図-5.7.3に示す間隔でT型熱電対温度計を固定して舗装体内に埋設し， $-20\sim 70\text{ }^{\circ}\text{C}$ の環境下で自動計測が可能であり分解能が $0.1\text{ }^{\circ}\text{C}$ の熱電対温度計測ロガー（テストー製：testo176 T4）を用いて計測を行う。

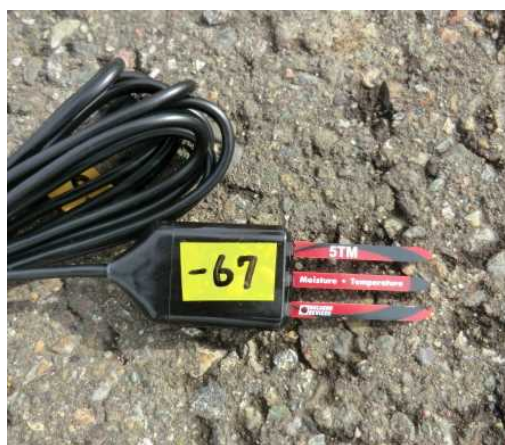
写真-5.7.4 土壤水分計

計測に用いた土壤水分計を写真-5.7.4に示す。本計測では体積含水率が計測できる5TE 土壤水分・温度・EC センサー(METER 社製)を用い，図-5.7.1，図-5.7.3に示す所定の埋設深さに埋設し， $-40\sim 60\text{ }^{\circ}\text{C}$ の環境下で自動計測が可能で，分解能が $0.1\%$ 未満のEm505チャンネルロガー(METER 社製)を用いて計測を行う。

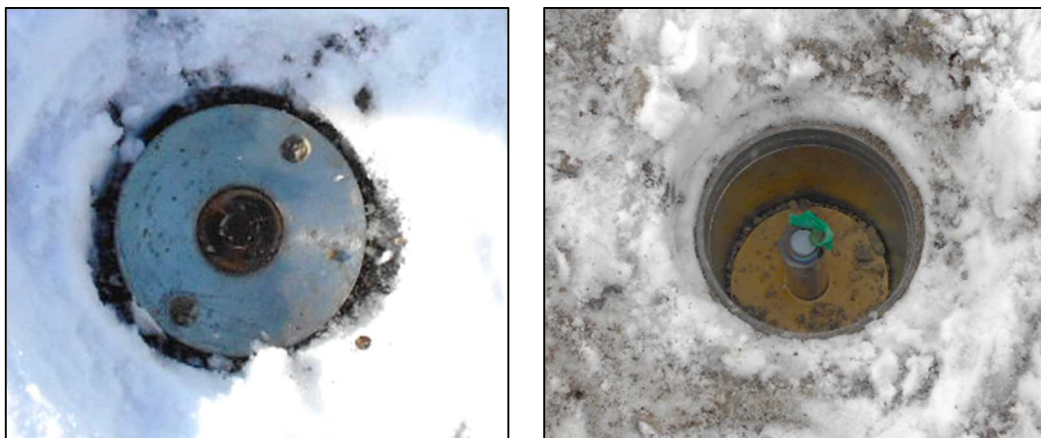
写真-5.7.5 メチレンブルー凍結深度計設置状況

メチレンブルー凍結深度計については、長さ 1500 mm のものを用い、写真-5.7.5 に示すハンドホールを用いて舗装体内に垂直に埋設し目視により計測を行う。

(左：ハンドホール外見，右：ハンドホール内部)

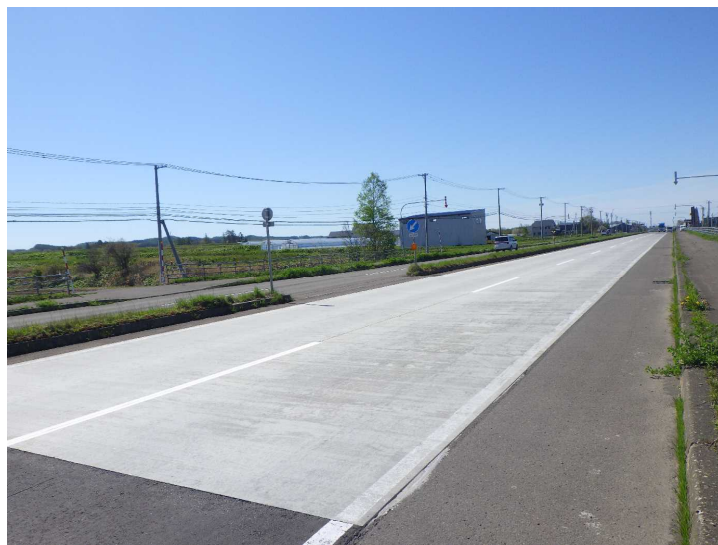
写真-5.8.1 コンクリート舗装(岩見沢)

実道における最大凍結深さ計測は,写真-5.8.1に示す一般国道234号岩見沢市栗沢(以下,岩見沢)で実施する.岩見沢における舗装断面を図-5.8.1に示す.岩見沢の交通量区分はN<sub>6</sub>であるため,コンクリート舗装版280mmの下に密粒度アスコン13Fの中間層が40mm施されており,下層路盤は厚さ520mmで切込碎石40mm級が用いられている.

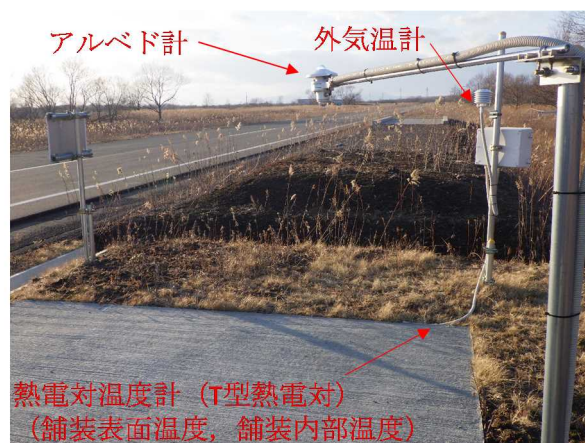
写真-6.1.1 対象施設における計測状況

路面温度の推定の対象とした施設は，凍結融解深度計を埋設した図-5.4.1，写真-5.4.1 に示した苫小牧である．写真-6.1.1 に示すように舗装体温度以外にアルベド等の観測装置を設置しデータ計測を行う．

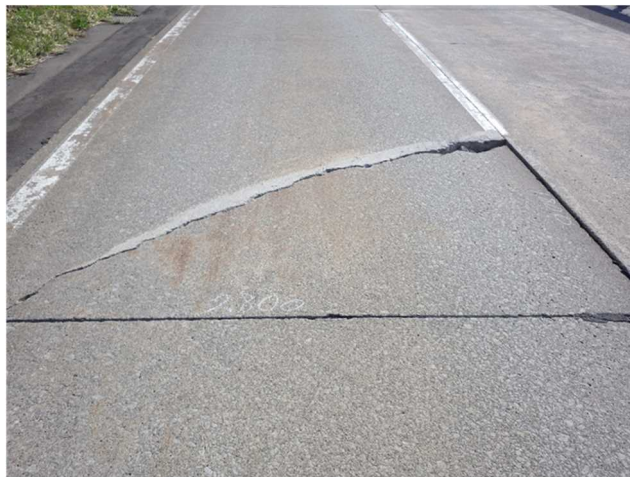
§3.4 調査結果より、現在の設計基準を満たす箇所においては、凍上が発生しない条件であれば供用年 25～30 年程度経過後も良好な供用性状を有していることが明らかとなり、§4.4 疲労度計算の結果からは、増毛の交通条件、舗装構成において凍上が発生しない場合においては、50 年程度コンクリート舗装版を横断するひび割れは発生しない計算結果が得られた。しかしながら、§3.4.2 目視調査結果より、凍上性の路床土が存在する調査箇所においては縦断および横断方向のひび割れの発生が多いことが明らかとなり、§3.4.5 凍上量測定結果においては、路床土が凍上性である増毛のコンクリート舗装において凍上が観測され、最大凍上量を観測後約 2 ヶ月以内の短期間でコンクリート舗装版に版横断方向を貫通するひび割れが発生したことが明らかとなった。また、§3.4.4 FWD によるたわみ量調査結果より、凍上を確認したコンクリート舗装版下に空間が生じている可能性があることが明らかとなった。さらに、§4.2 FEM 解析結果および§4.4 疲労度計算結果から、コンクリート舗装版下で凍上が発生した場合、コンクリート舗装版を横断方向に貫通する疲労ひび割れがわずか 5～11 日で生じることが明らかとなった。表-3.4.9 に示したように現地計測確認された凍上量は最大でも 13 mm であり、FEM 解析で再現した凍上によるコンクリート舗装版と路盤の間の空間は図-4.1.5 に示したように最大 15 mm、輪荷重載荷位置直下では 5 mm であることから、わずかでも凍上が発生するとコンクリート舗装版に写真-3.4.3、図-3.4.16 に示したひび割れが極めて短期間で発生する可能性があると言える。コンクリート舗装版にこのような構造的な損傷が発生した場合、ひび割れ発生箇所から雨水や融雪水が流入し、路床路盤の脆弱化、支持力の低下を引き起こし、写真-7.1.1、写真-7.1.2 に示すようなコンクリート舗装版の構造的な損傷、沈下に伴う段差を生じさせ、走行安全性の低下を招く。また、損傷したコンクリート舗装版のみを打換えても再度凍上が発生すると

写真-7.1.1 コンクリート舗装版の局部沈下

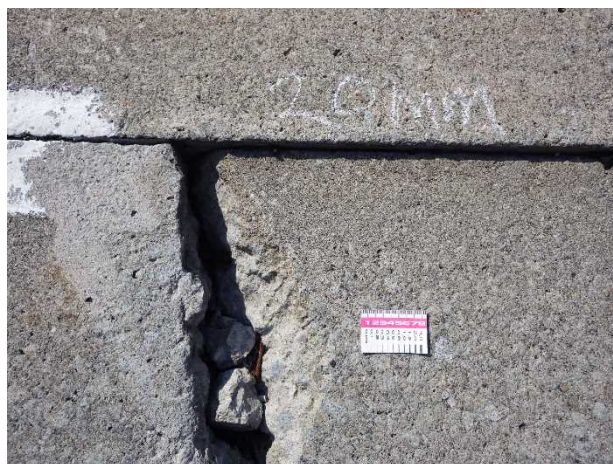
写真-7.1.2 コンクリート舗装版の沈下に伴う段差(20 mm)

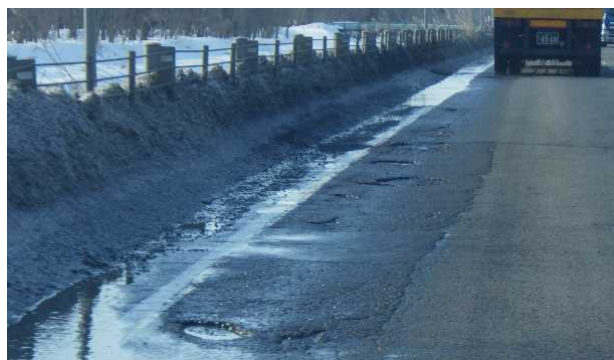
舗装のひび割れ部等から雨水や融雪水が浸入すると、舗装の層間を通して舗装体内に広がり、写真-8.3.1 に示すような層間剥離やポットホールの要因となる<sup>3),4)</sup>。橋梁部においては、ひび割れ部のみならず地覆前面部および歩道縁石前面部、および写真-8.3.2 に示す伸縮装置部も水の進入経路となり得る<sup>5)</sup>。また、積雪寒冷地においては舗装体内に浸入した水分が凍結融解作用により損傷を加速させる<sup>1)</sup>。これらのことから、舗装内への水分の浸入を抑制する適切な止水対策や、補修技術が求められており、これらを評価する技術の開発が急務である。

写真-8.3.1 ひび割れへの水の浸入およびポットホールの発生

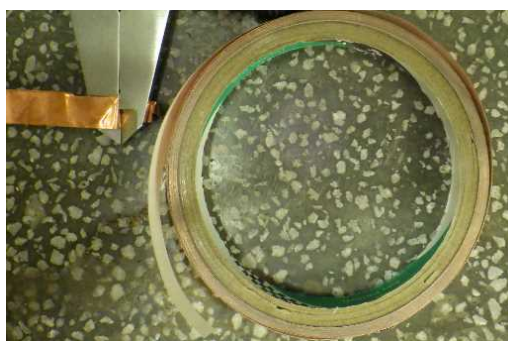
写真-8.3.3 銅箔テープ

ここで検討する水分検知技術は、写真-8.3.3 に示す厚さ 0.035 mm の導電性銅箔粘着テープ（以下、銅箔テープ）を用い、図-8.3.1 に示すように電極を一对配置し電気抵抗値の計測を行うものである。なお、ここで用いる銅箔テープは凍結融解深度計の電極部に使用したものと同一である。本技術の利

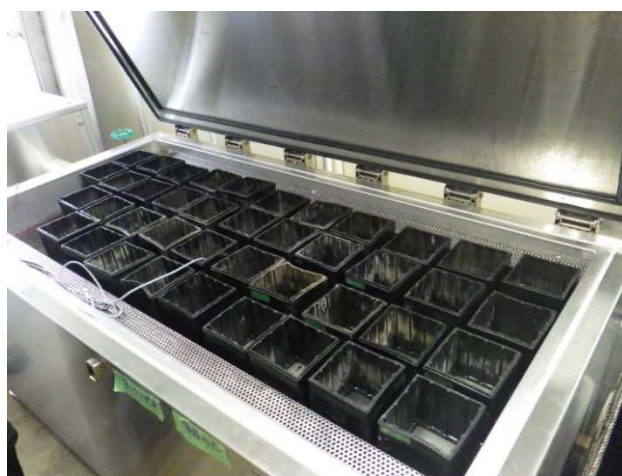
写真-8.3.5 凍結融解試験装置

層間に水が浸入する状況下での凍結融解を再現するため、供試体をステンレス製容器に入れ、前段の試験と同様に層間の高さより 10 mm 程度上に水面が来るように注水し、これを写真-8.3.5 に示す凍結融解試験装置(TFS-440A 試験槽：田尻機械工業製)に、写真-8.3.6 に示すように設置し、電気抵抗値を計測した。凍結融解は 100 サイクル（5～-18℃：1 サイクル約 3.5 時間）実施し、開始から終了まで自動記録装置を用いて 1 時間間隔で電気抵抗値を計測した。

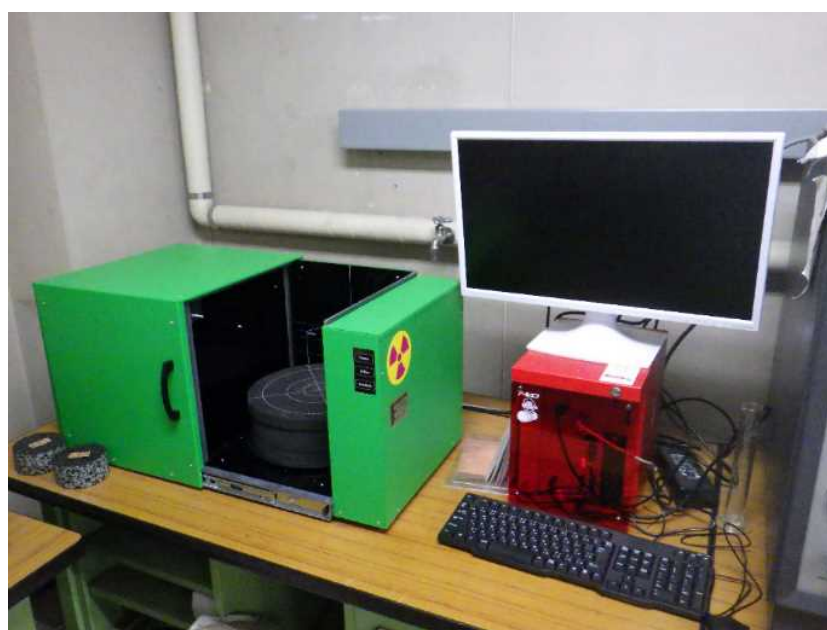
写真-8.3.7 X線CTスキャン

図-8.3.5において60サイクル目以降に生じた浸水の経路を把握するため、写真-8.3.7に示すX線CT（NAOMi-CT：アールエフ製）を用いて、凍結融解前および凍結融解100サイクル後の供試体の断面を撮影した。図-8.3.6に撮影断面位置を、写真-8.3.8、写真-8.3.9に撮影画像を示す。

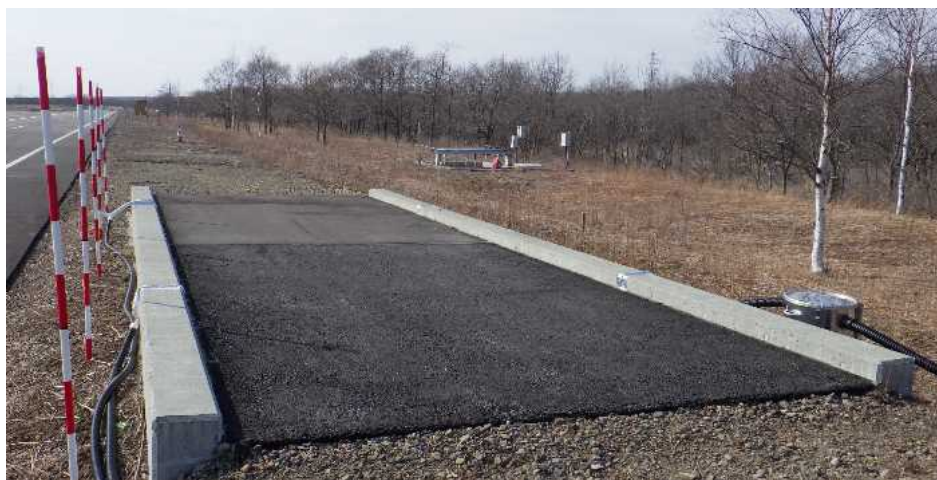
写真-8.3.10 試験舗装

試験舗装は苫小牧寒地試験道路に作製し，**写真-8.3.10** に示すように床版を模擬したコンクリート版の上に車道用細粒度アスコン（以下，細粒度） $t=40 \text{ mm}$  と粗粒度アスコン 20F（以下，粗粒度） $t=40 \text{ mm}$  の 2 種類を舗設し，層間の電気抵抗値を 1 冬期間計測する．なお，防水対策として，地覆前面にはアスファルト系の注入目地材を，防水層にはアスファルト系塗膜床版防水を施した．

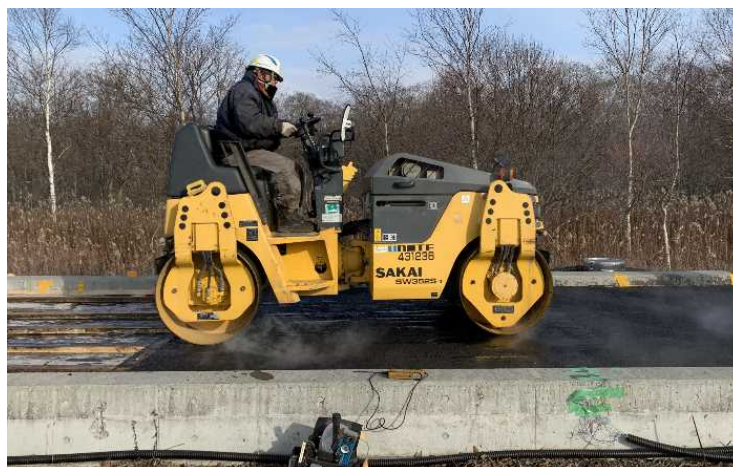
写真-8.3.11 試験舗装の施工状況

アスファルト舗装の施工にあたっては、写真-8.3.11に示すように通常のアスファルト舗装工に用いられる機械を用いて舗装の敷均し、締固めを実施した。なお、舗設時においてリード線の切断等の計器の損傷は生じず、実舗装における設置時の耐久性能に問題がないことを確認した。
