# 硫黄精錬釜の調査ならびに研究\* (第2報)

鑄鉄釜について

西田 恵三・及川 弘

## Investigations of Pots Corroded on Sulfur Smelting (Part II) On the Cast Iron Pot

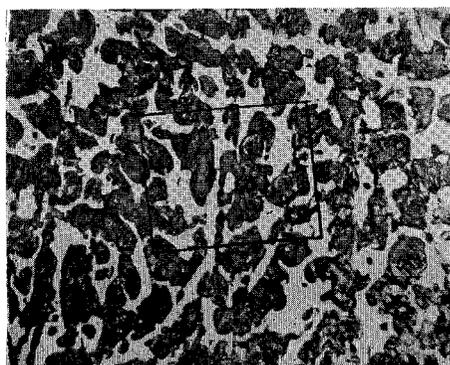
この種の鑄鉄釜は大体内外層共に斑鑄鉄で、写真2に見られる組織を有しており、この成分分析値を示せば第1表の通りである。

写真2 普通鑄鉄釜の組織 ×93  
白色部分はセメンタイト  
灰色部分はパーライト

しかして、先の写真2から見られる通り、最初は明らかにパーライト+セメンタイトのみで、黒鉛は見られない。したがって、かかる組織が実際使用中に上記組織の内側のごとく変化を生ずるのであるが、温度分布から考えて、釜の内側より外側において高温である事実からすれば、釜材の内側部分に黒鉛が多いことは、硫黄腐蝕によつて、鑄鉄内部にセメンタイトの分解(すなわち黒鉛の発生)が促進されることが推定される。

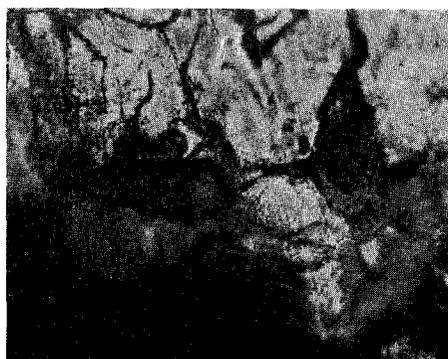
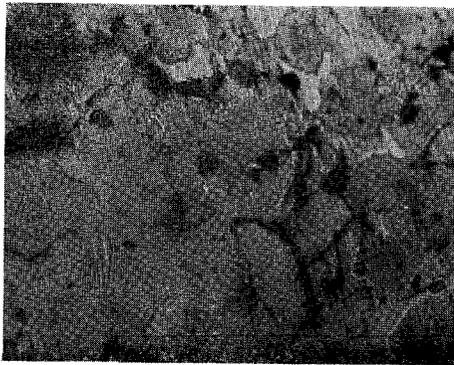
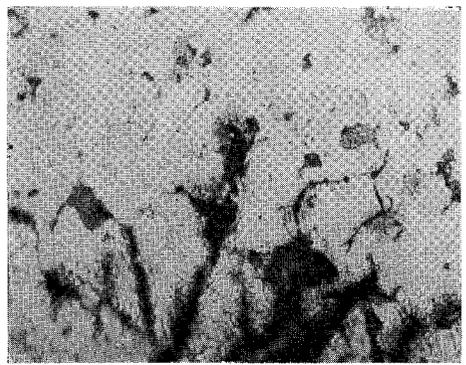
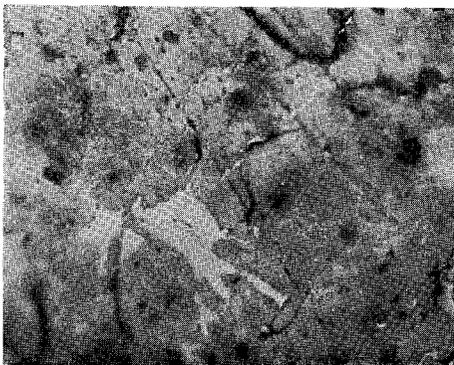
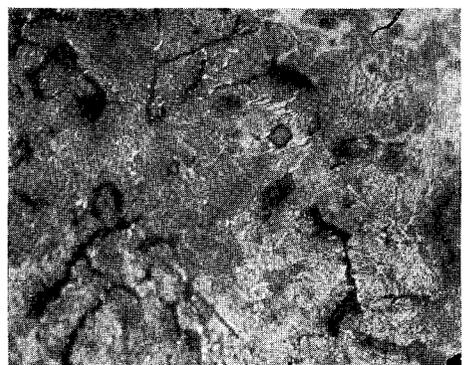
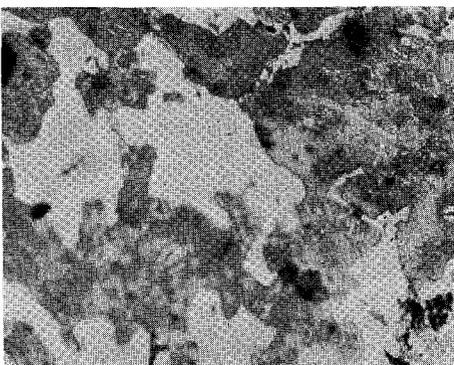
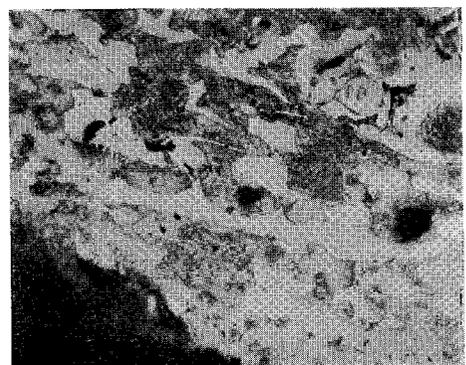
この試片について第1図に示した場所で一連の組織を示せば、写真3~写真9のごとくである。これからわかる通り、大体内側より8~9 mm までは遊離黒鉛が見られるが、これより外側ではほとんど存在しない。同時に内側附近ではセメンタイト結晶が非常に少ないが、外表面附近では非常に多い。したがつて内側より8~9

mm を境として次のように分類される：

セメンタイトの量	黒鉛の量
釜の内側	少い	多い
釜の外側	非常に多い	ほとんどない

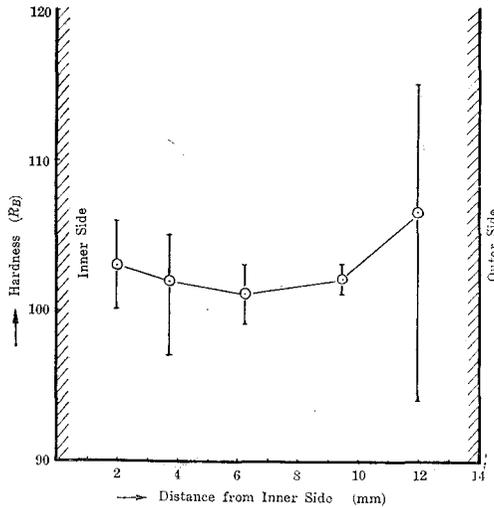
上記の試片とは異なるものについて、内側から外側にわたつてロックウエル“Bスケール”で測定した硬度分布を図示すれば第2図および第3図である。これによれば、相当のパラツキ

第3図 普通鑄鉄釜材断面の硬度変化 (R<sub>H</sub>)

があるが、その平均値から見れば、中央部分が最も軟かく、外側にくらべて内側が幾分低値を示している。その他の試料場所でも、同一厚さ減少では同様に中央部分が軟化している。

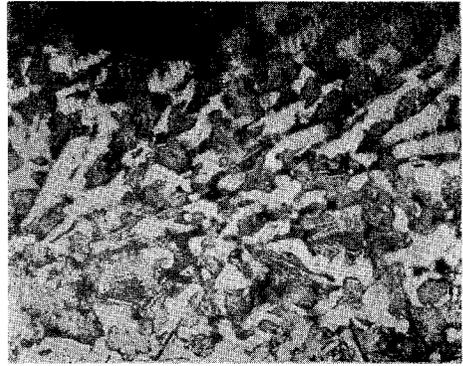
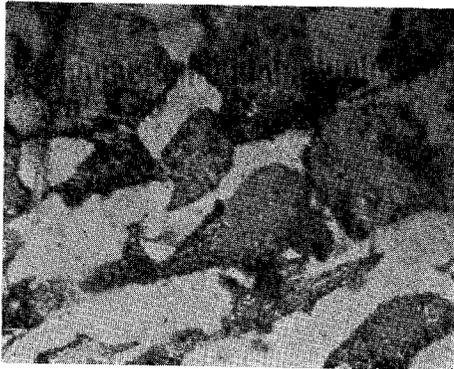
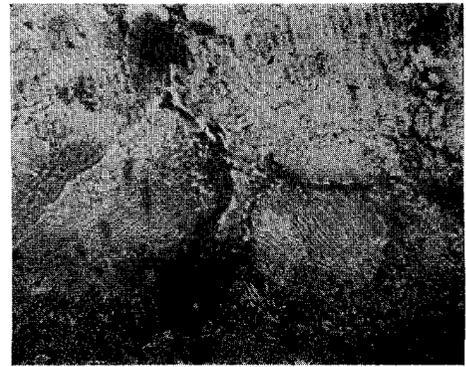
これは先にも他の試片について示したが、写真10、写真11は外表面附近で、セメンタイトが多量に見られ、黒鉛はない。写真12、写真13は中央部で、少量のセメンタイトがある外、大部分がパーライトで、その中に細長い黒鉛が走っているのが見られる。写真14は黒鉛がさらに太く大きくなっているのがわかる。

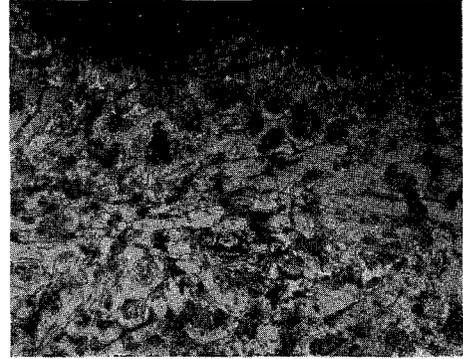
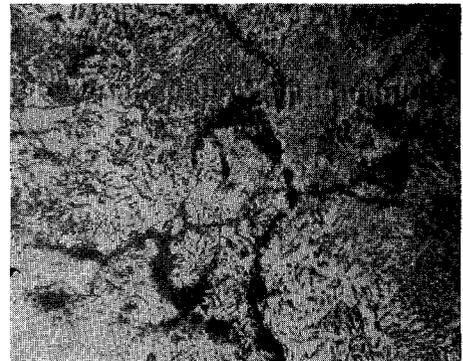
この腐蝕液はセメントイトとフェライトの区別に用いられるものであるが、ただいまの場合、写真15~写真19に見られるごとく、初析セメントイトは淡青色、パーライトは黄褐色、フェライトは着色せずに現われており、特にパーライトの縞状セメントイトが明瞭に示されている。これによれば、外側表面に存在しているセメントイトが中央附近では消失し、黒鉛が出て来ているが、写真19(特に内側表面附近)で

は粗大な形状が示されている。

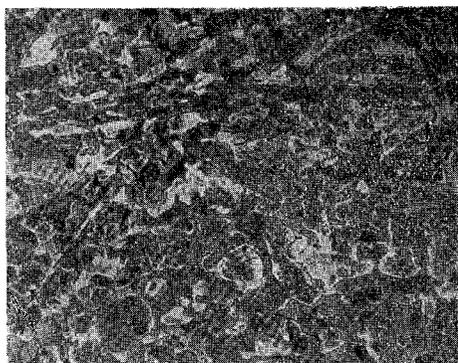
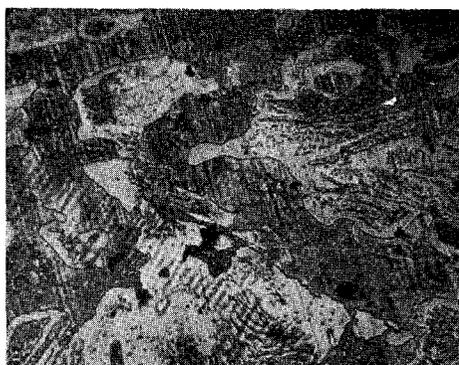
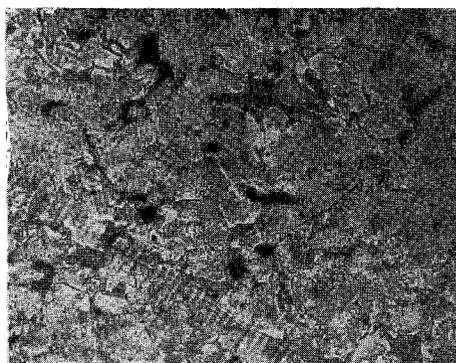
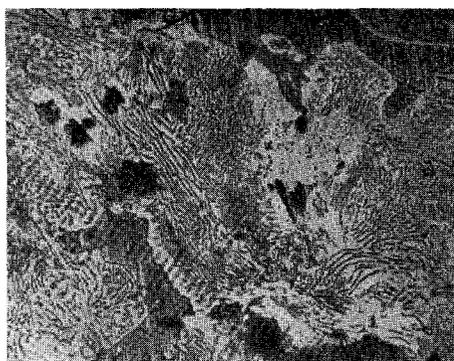
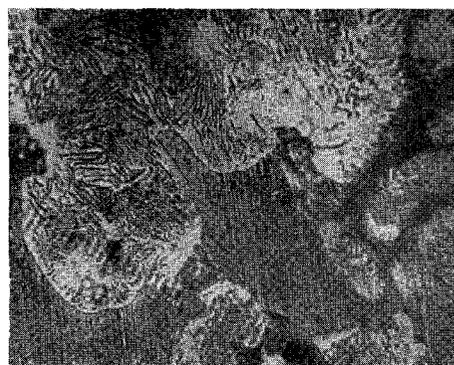
本試薬はCr-鋼中のクロム炭化物検出液(村上氏試薬)であるが、これの高温エッチによれば、写真 20~写真 24 に見られる通り、さらにセメンタイト粒子内部の細部まで示されることがわかる。これによると、セメンタイト粒子(パーライト中の縞状セメンタイトをも含めて)は濃茶色となり、フェライト粒子は淡青色となる。

以上より各腐蝕検出液を比較すると、赤血塩アルカリ試薬が最も細部まで組織を現わすことが明らかである。また、ただいまの組織においても、先に1)でのべた通りの現象が示されている。

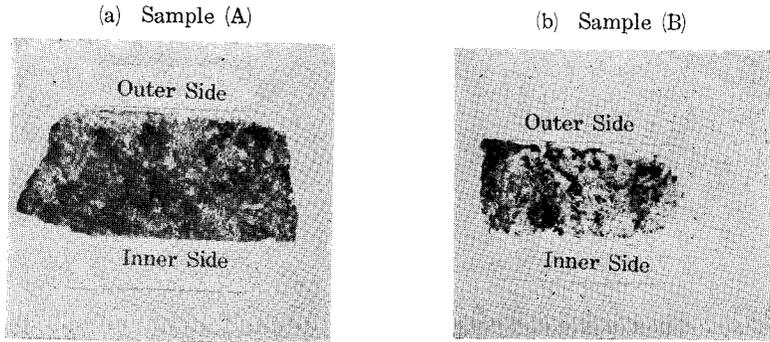
写真 25 サルファープリント

A, B 両試片についてサルファープリントを示すと写真 25 a, b のごとくである。試片 A では、相当硫黄の濃度差が各所で見られるが、内外の差はないように思われる。また試片 B については、A よりはるかにその濃度がうすい。しかしこれは同一プリント条件ではないので、実際はこれほど差異がないことが明らかである。ただ、試片 A での濃度差が特に著しいことが注目される。

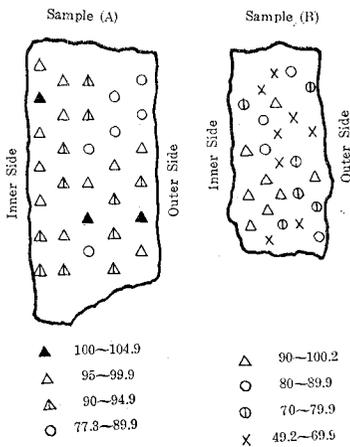
前記両試片の硬度（ロックウェル“B”スケール）を測定した結果を第 4 図および第 5 図に示す。この図におい

第 4 図 特殊鋳鉄釜材断面の硬度分布 ( $R_H$ )

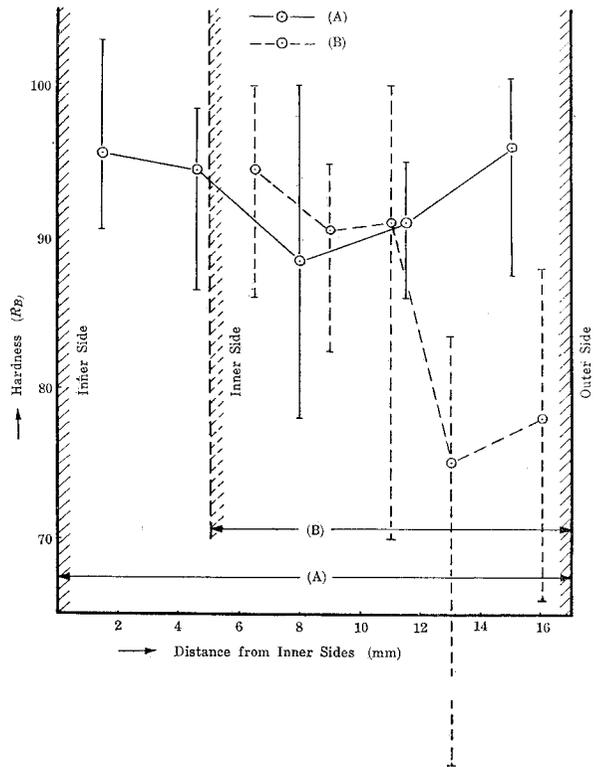
第 5 図 特殊鋳鉄釜材断面の硬度変化 ( $R_H$ )

ては、外側表面の位置を一致させ(外部よりの腐蝕減少を同一とみなす)て画いたものであるが、明らかに釜材の厚さが減少するにつれて、内側表面附近の硬度が変化しないのに、外側部分では急激な軟化を生じている。さらに腐蝕の大きい熔融端附近(約10mm厚)では、内外ともに  $R_B=40\sim50$  に降下しているのが見られた。

以上の組織変化から、最初ある程度の腐蝕によつて黒鉛を生成するため、全般的に硬度が降下するが、内側においては炭素の濃化(および硫化物の混入をも含む)により硬度保持(あるいは硬度増加)が見られるため、外側での組織維持から中央部のみ軟化が見られ、さらに腐蝕が進行すれば、外側でのセメンタイトの分解(黒鉛生成)が著しくなり、さらに脱炭をも生じて先の第5図Bの曲線のごとくなるものと考えられる。

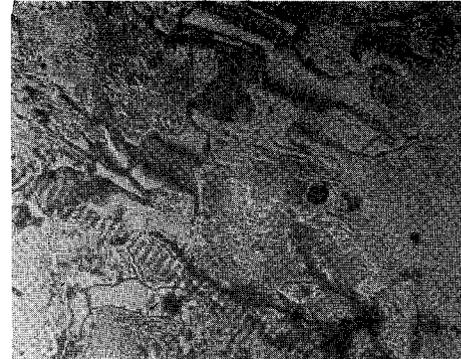
写真 29 中央附近 × 300  
(赤血塩アルカリ液)

ii) 中央附近—写真 29 に見られるように、細長い黒鉛と太い黒鉛が混在しており、さらにフェライト粒子も見えている。

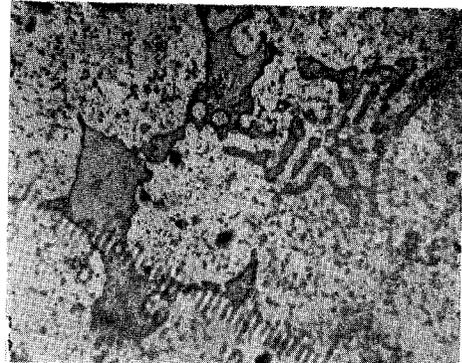
ii) 中央附近—写真 34, 写真 35 からわかるように、比較的大きな Steadite らしい粒子が散在すると同時に、また写真 36 のように黒鉛の周囲に各種のエッチによつても色の変化しない部分 (常に灰色を示す) があり、これは酸化物と思われる。
