## 電子顕微鏡観察によるオーステナイト系ステンレス鋼の応力腐蝕割れに関する一考察

上出 英彦・太刀川 哲平・菅原 英夫

## Electron Microscopic Study on Stress Corrosion Cracking of Austenitic Stainless Steel

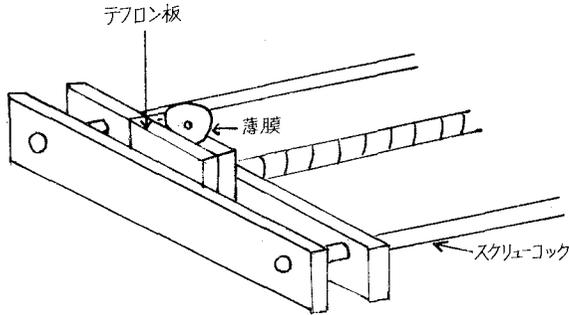
図-1 試験の保持方法

腐蝕試験は図-1に示すごとく接触腐蝕をさけるために2枚のテフロン板に試料をはさみ、さらにスクリューロックで保持して 42%  $MgCl_2$  (154°C) 溶液中で3分間腐蝕試験をおこなった。腐蝕試験には転位配列と腐蝕の関係を調べる目的から5%引っぱり加工の試料を用いた。

にし薄膜の場合と同様、図-1の方法で5時間腐蝕試験をおこなった。

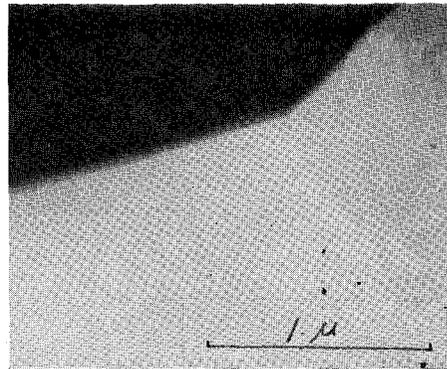
写真-1 溶体化処理後のB-1試料の電子顕微鏡写真

本実験のように腐蝕試験の際テフロン板にはさむことによって転位の発生がおこる疑問が生じる。写真-1にテフロン板に一度薄膜をはさんだ場合のB-1試料の原組織を示す。写真-1からB-1試料が完全なオーステナイトを示していること、および転位の発生しやすい粒界付近に転位の存在が認められないことがわかる。

本実験では、原組織をオーステナイトとしてテフロン板にはさむことによって転位が発生しないものと考えて実験を進めた。

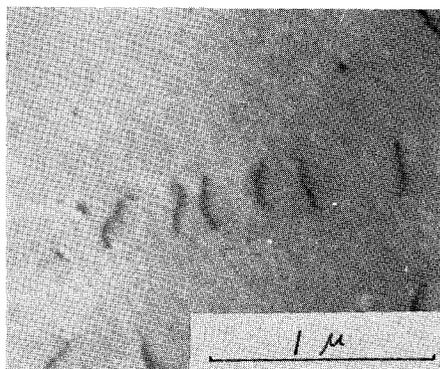
写真-2 2.5% 引っ張り加工した試料の電子顕微鏡写真

写真-2 に A-1 試料の 2.5% 引っ張り加工をおこなった結果を示す。写真-2 から明らかなように引っ張り加工した A-1 試料は転位密度が小さくプラナー構造を示す傾向にある。他の試料も同様の結果を示すので省略する。

写真-2および写真-3から明らかなごとく、5%引張り加工したものでは2.5%引張り加工したものに比べ転位密度が増加している。また窒素量が高くなるとプラナー構造、炭素量が高くなるとセル構造を示すと言う従来の報告のごとく、成分による差が顕著にあらわれた。

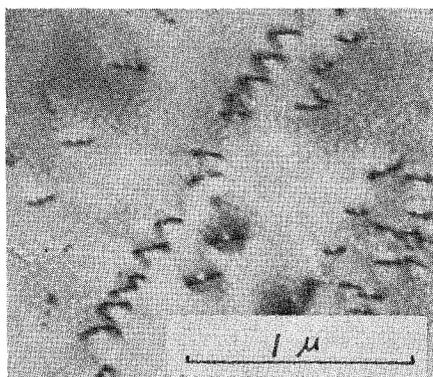
(a) A-1 試料

写真-3 (a)~(d) にそれぞれ A-1 ~ B-2 試料の 5% 引っ張り加工をおこなった結果を示す。低炭素、低窒素はセル構造を示すとされているが、A-1 はセル構造よりはプラナー構造に近い結果が観察されそれを写真-3 (a) に示す。このことは後述するように [III (3)] 次の腐蝕試験によって一

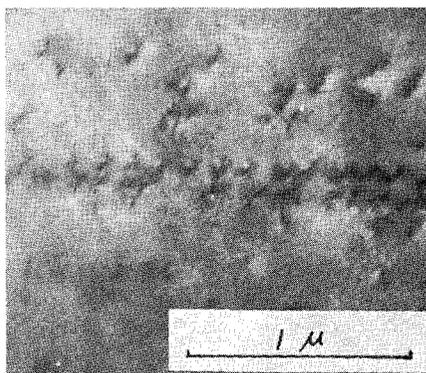
(b) A-2 試料

写真-4(b)はプラナー構造を示し、窒素量の増加と共にプラナー構造になることと一致する。特にA-1に比べプラナー構造が著しく、写真-3には示していないが同じ試料の他の視野には積層欠陥が多く観察された。

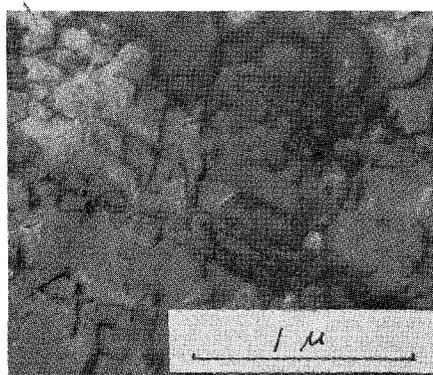
(c) B-1 試料

写真-3(c)のようにB-1試料ではセル構造を示す傾向にある。他の視野ではセル構造を示す中に一部プラナー構造を示している部分が観察され従来の説<sup>7)</sup>とはことなる結果が得られた。それを写真-4に示す。

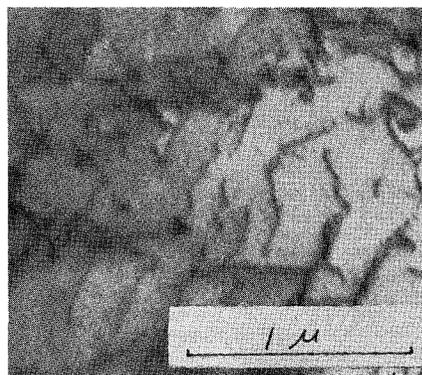
(d) B-2 試料

写真-3(d)のようにB-2ではB-1に比べ窒素の影響と考えられるプラナー構造が部分的に観察されるが、炭素および窒素の作用が重なって複雑な転位分布を示しているのであろう。

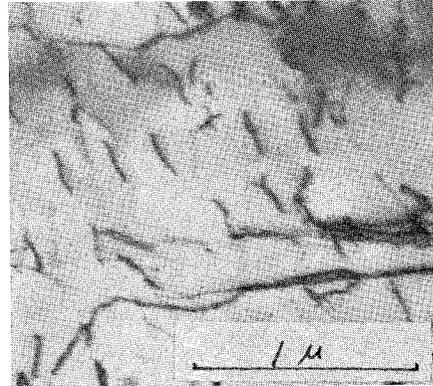
写真-4 プラナー構造を示すB-1試料の電子顕微鏡写真

2.5%引張り加工した試料はプラナー構造に近い状態を示しておりながら、5%引張り加工によって完全なセル構造に変わると言うことは考えられないことである。写真-4に示すようにプラナー構造が存在していても不思議はない。数少ないプラナー構造から生じるすべりは応力集中をおこす可能性を含んでいるので、割れ機構を考察するうえでも重要となる。

ここで問題になるのは B-1 試料である。B-1 試料については、転位配列の項でも述べたごとくセル構造となる。しかし写真-4で示したように部分的ではあるがプラナー構造を示すものが観察された。写真-9は42%  $MgCl_2$  溶液中で3分間腐蝕試験をおこなった B-1 試料の電子顕微鏡観察結果を示す。

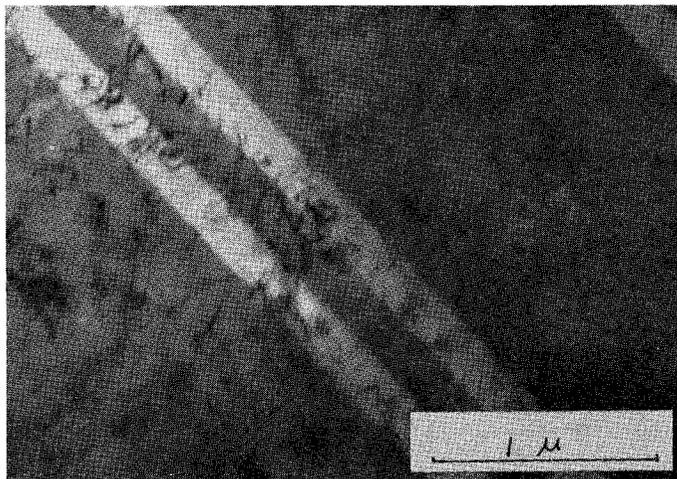
写真-5 腐蝕試験後に観察される明るい帯の電子顕微鏡写真 (A-1 試料)

薄膜の腐蝕試験試料としては、転位配列の関係から5%引張り加工のもののみを選んだ。薄膜は42% MgCl<sub>2</sub> (154°C) 溶液中で3分間腐蝕試験をおこなった。腐蝕試験後の電子顕微鏡観察では写真-5に示すように明るい帯が多く観察された。

厚い部分は暗く観察されこの明るい帯の部分はいすくなくなっていると考えられる。写真-5で左の明るい帯の上部に帯の幅より小さい1本の転位が観察される。また真中の明るい帯に重なって明るさの異なる帯が観察される。左側の帯では重なった明るい帯に比べて帯の中の転位の長さが短かく、その数も少ない。これをモデル的に考察すると図-2のようになる。

図-2は転位がプラナー構造を示す面で粗大すべりをおこしたことを図示した。写真-5の明るい帯は、粗大すべりをおこすことにより転位が開放されて1本の転位として観察される。真中の重なった帯ではすべりが小さいため転位の数が多く、その長さが帯の幅と一致する。また明るさも他の帯に比べて著しく暗い。このすべりは154°Cという温度で転位が成長してすべったものか、42% MgCl<sub>2</sub>溶液中に浸漬する瞬間にうけるサーマルショックによるものか、あるいは腐蝕試験後、表面に固着したMgCl<sub>2</sub>を水洗するときの溶解によって生ずる歪によるものかその理由については明らかではない。帯は常に1つの粒内で平行して多数生じること、薄膜そのものに変形が見られないこと、および帯の中のプラナー構造が観察されることから、プラナー構造を示す部分ですべていると考えるのが合理的であろう。

図-3(1)は表面に不動態皮膜が生じ、材料内にはすべり線が存在することを示す。(2)は転位がすべり面上に成長して、不動態皮膜のところで堆積した場合を示す。(3)はすべりによって、不動態皮膜が破壊されたことを示し、写真-5で実証された。

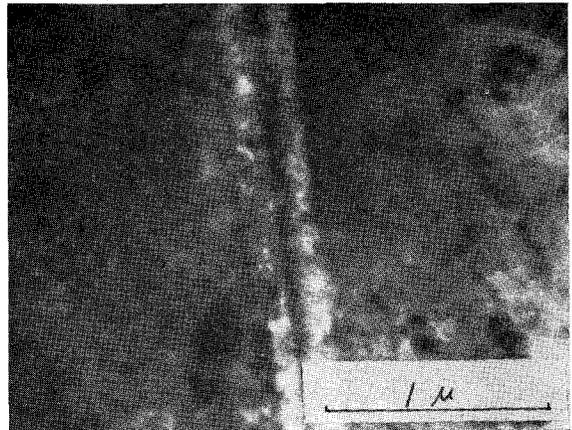
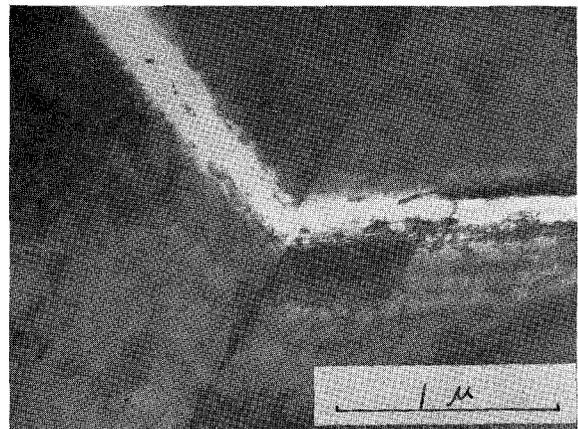
写真-6 明るい帯から生じる腐食の電子顕微鏡写真

明るい帯から進行する腐蝕の様子を写真-6に示す。

写真-6(a)では2本の帯として観察される。これは図-2のモデルで説明したように、薄膜の上下のすべった

部分から腐蝕が進行するためである。その結果、写真-6(b)ではさらに腐蝕が進行すれば2本の帯が広がることにより黒い部分が縮少していくであろう。このことを実証するように、左側の粒の帯の中にわずかに腐蝕されていない部分が観察された。また写真-6(a), (b)では、帯の幅

が異なるが膜厚の相異および薄膜とすべり面のなす角度によるものである。図-2に示すように、薄膜が一度すべりをおこすならば、(1) 新しい面が露出し、この部分がとくに活性となる、(2) 表面の不動態皮膜(カソード)と露出部(アノード)とが局部電池を形成し、露出部の腐蝕が促進される、の腐蝕機構が考えられる。写真-6はもっとも多く観察された視野であり、図-2のモデルにより薄膜がすべりをおこし、腐蝕する様子を説明できる。しかし他の視野で詳細に観察すると写真-7に示すような視野も観察された。

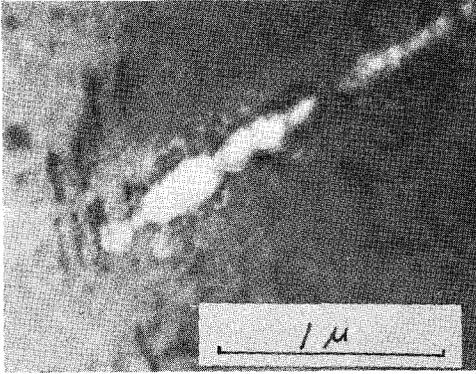
(a) A-1 試料

写真-7(a)はピットの連続として観察された腐蝕である。転位の先端からピットが発生しているのがわかる。これはエッチピットに代表されるごとく、転位の表面に出ている部分は一種の格子欠陥であり、不動態皮膜が形成されにくいため腐蝕がおこるものと考えられる。

写真-10(a)は A-1 試料で溝状の腐蝕の数が多く観察され、腐蝕溝の幅が広がる傾向にあり底部が平滑である。写真-10(b)は A-2 試料で A-1 試料と同様腐蝕溝の数が多い。しかし A-1 試料と異なる点は、腐蝕溝が深くなる傾向にあり、しばしば底部にピットの連続が観察された。このピットは写真-7(a)に示すように転位の表面に出ている部分が腐蝕されやすいことに関係するものとする。

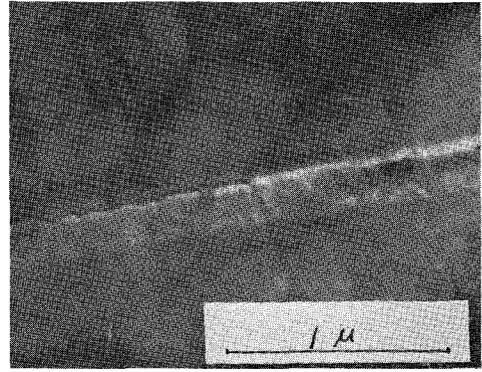
(b) B-2 試料

写真-7(b)は写真-5とは異なって転位が明るい帯の中で平行に存在している。本実験では刃状転位およびらせん転位のいずれであるかを明らかにしなかったため、この点については明らかではない。

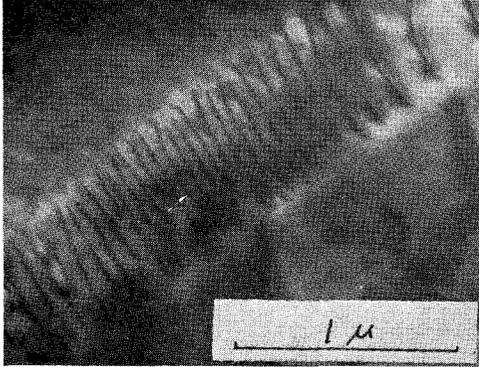
(c) B-2 試料

写真-7(c)はプラナー構造の転位密度が高く明るい帯として観察されない。すなわち、すべりをおこしていないと考える。しかしプラナー構造の端が明るく観察され、転位の先端部は腐蝕されているものと考えられる。

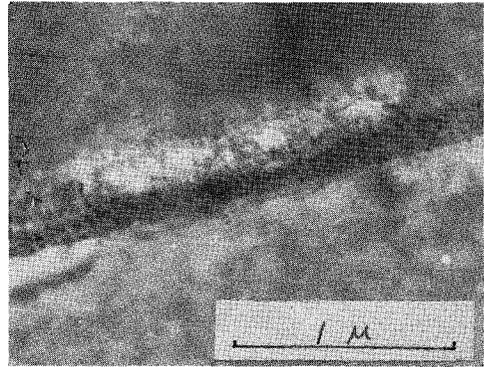
(d) A-2 試料

写真-7(d)は積層欠陥と転位のプラナー構造とが混合したもので、これまでの腐蝕とは異なって局部的に腐蝕が発生している。

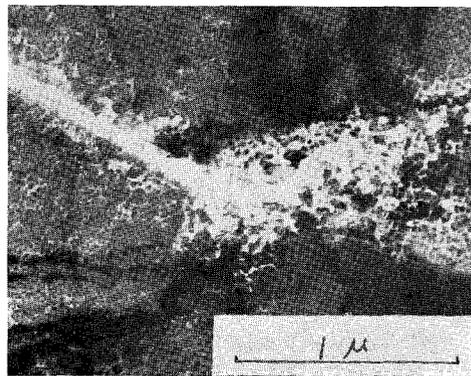
(e) A-1 試料

写真-7(e)は中央の粒界部で腐蝕機構のことになった部分を示す。すなわち、左側の粒では図-2のモデルで示すように、すべりをおこして腐蝕が進行したものであり、右側の粒の腐蝕は左側の粒のすべりと粒界が交差した部分から大きく異なった腐蝕を示している。この理由については明らかではない。しかし結晶粒界が腐蝕の挙動を変えるであろうことが予想される。

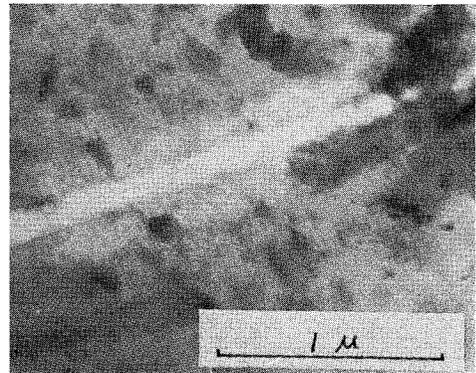
写真-8 42%  $MgCl_2$  溶液中で3分間腐食後の B-1 試料の電子顕微鏡写真

B-1 試料でも写真-5と同様に明るい帯と写真-6(b)のように腐蝕の完了したものが観察

され、図-2のように粗大すべりをおこす可能性がある。しかしこの写真-8に示すように明るい帯の数は本実験を通して A-1, A-2, B-2 に比べ少ない傾向を示した。この B-1 試料に観察されるすべりについては考察の項で考えたい。

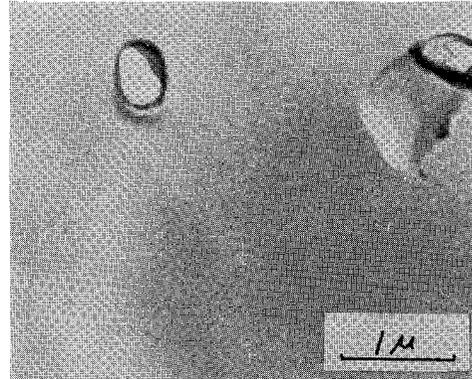
写真-9 腐食前の表面状態の電子顕微鏡写真

III.3) で述べたようなミクロ的な視野からの観察結果がはたしてバルクにまで適用できるかどうかという疑問が生じる。実際のバルク試料を用いて腐蝕させ、その表面状態をレプリカ法によって観察した。写真-9に A-1 試料の電解研磨をおこなった表面の状態を示す。

部分的に電解研磨によるピットが観察されたが、ほぼ全面は平滑なので写真-9を原組織とした。他の試料については同じ結果が得られた

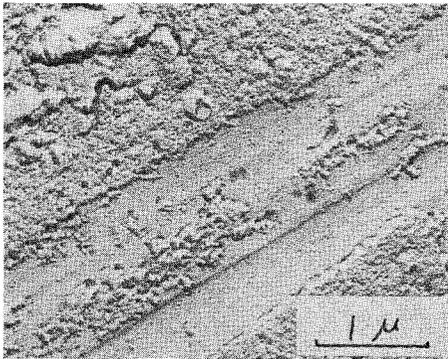
(a) A-1 試料

写真-10(a)~(d)にそれぞれ A-1~B-2 試料の 42%  $MgCl_2$  (154°C) 溶液中で 5 時間、腐蝕試験をおこなった結果を示す。

写真-10(a)~(d)から明らかなように、全試料について直線的な凹んでいる部分が観察された。これは薄膜試料を用いた場合に観察されたように、すべることによって生じた新生面が局部的に腐蝕をうけたものとする。

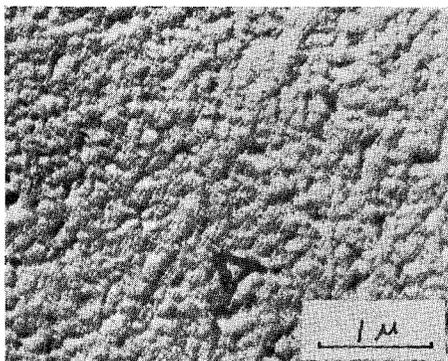
(c) B-1 試料

写真-10(c)は B-1 試料で A シリーズに比べ著しく溝の数は少ない。

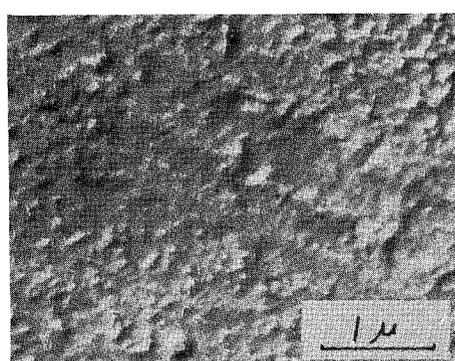
(d) B-2 試料

写真-10(d)は B-2 試料で B-1 試料と同様腐蝕溝が観察され、A シリーズに比べその数が少ない。B シリーズでは A シリーズに見られるような腐蝕溝に著しい差が観察されなかった。表面の平滑さは A シリーズはやや平滑性があり、B シリーズは凹凸に富んでいる。この理由については明らかでない。

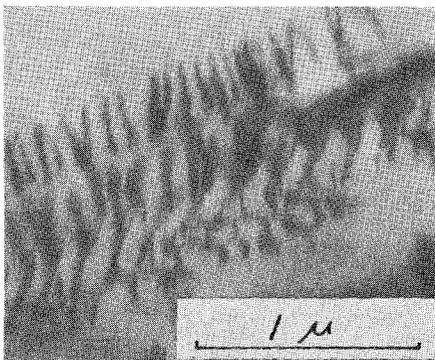
(a) A-1 試料

写真-11(a)は A-1 試料で時効前と同様プラナー構造を示している。また時効後では時効前に比べて著しく転位密度をましている。これは 200°C という温度で転位が成長するものとする。

腐蝕後、明るい帯が見られないことは転位が溶質原子の集積あるいは析出物によってロックされ、すべりが止められるためと考える。写真-5 の明るい帯は図-2 のモデルで説明されるように、すべることによってのみ生ずる。A-1 試料では写真-11 (a) に示すように転位がプラナー構造に成長していること、およびくびれを生じていないことから明るい帯の発生が考えられそうであるが、微量の炭素および窒素と言えども、溶質原子となって転位に侵入するであろう。炭素および窒素が侵入する程度で析出にまでは至らなくとも、析出物と同じような挙動を示し、すべり現象を妨げる作用をしているものとする。

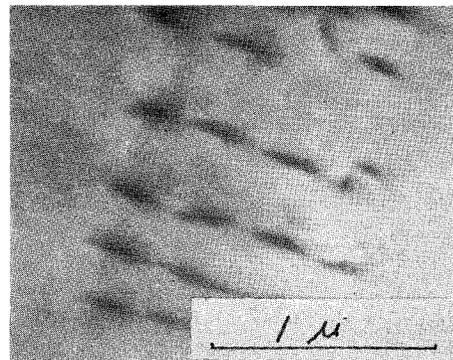
(b) A-2 試料

写真-11 (b) は A-2 試料で転位には溶質原子の集積あるいは析出によってくびれを生じている。

写真-11 (c), (d) に見られるように、異なる視野では粒内に析出物が直線的にならび、写真-11 (e) のように粒界にも析出物が観察された。このような析出は A-1 試料には観察されず、A-1 と A-2 の組成の差は窒素のみであるところから、観察される析出物は窒化物ではないかと考える。

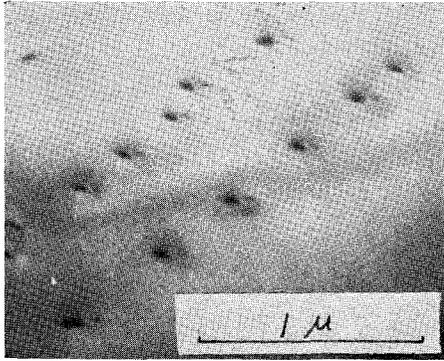
(c) B-2 試料

写真-11 (c) は B-2 試料で時効前にプラナー構造を示した部分が時効過程中に完全な析出の形に近づいている様子を示す。これは直線的に並ぶ大きな析出物の近傍に転位の痕跡らしい小さな析出物が観察されることからいえる。

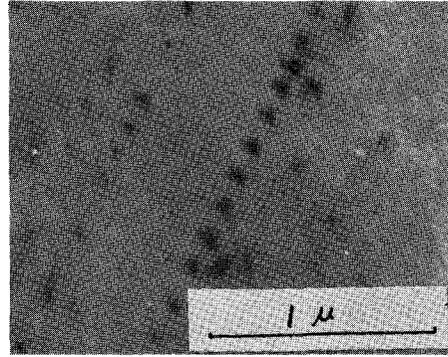
(d) B-1 試料

写真-11 (d) は、プラナー構造の転位が見られるが、写真中央部に直線に並んだ球状の完全な析出物を示す。この試料の組成は低窒素、高炭素のものであることから、これらの析出物は炭化物であると考えられる。

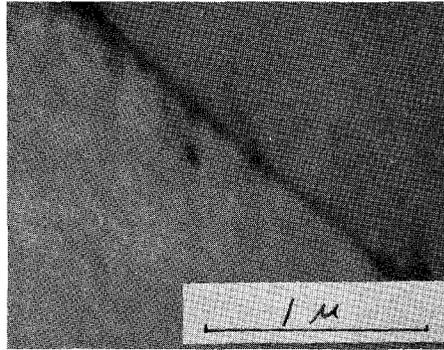
(e) B-1 試料

写真-11 (e) は粒界に析出した場合を示す。粒界も格子欠陥の一種であり、転位と同様析出の発生カ所になりうる。

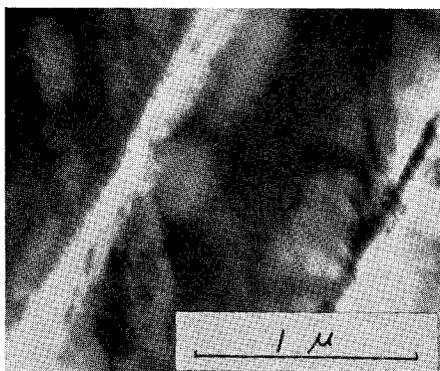
(a) A-1 試料

時効処理したものについて腐蝕試験をおこなった。その結果を写真-12 に示す。時効後の腐蝕試験では、時効前にみられるような明るい帯は観察されず、時効前に腐蝕されずらかった粒界および双晶粒界は腐蝕をうけている。

写真-12 (a) は双晶粒界、写真-12 (b) は粒界、写真-12 (c) は析出部が腐蝕され、これらのカ所は腐蝕感受性が高いことを示す。同様に写真-12 (d) は粒界および粒界上の析出部、写真-12 (e) は析出部が腐蝕されているのが観察された。写真-12 (c) の析出部の腐蝕が写真-12 (e) の場合より顕著でない理由は明らかでない。しかし、ステンレス鋼の粒界腐蝕現象を電気化学説で

説明できるとするならば、これらの粒界、双晶粒界および析出物近傍の腐蝕感受性の高いことも同様な電気化学説で考えることは矛盾がないであろう。写真-12(a), (b), (c)に示すように粒界、双晶粒界および析出部から腐蝕が発生しており、時効前の腐蝕と著しく異なる。

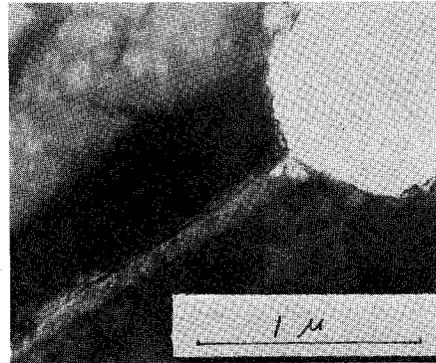
(d) B-2 試料

写真-12(d), (e)は析出部から大きなピットとして腐蝕が進行している。析出部からおこる腐蝕はピットと決めつけることは不自然だが、A-1のように低炭素および低窒素の試料ではっきりした析出が観察されないものでも粒界部が直線的に腐蝕されていることから、粒界部に溶質原子が集まることによってのみ腐蝕されたと推論すると、溶質原子と腐蝕性の関係は重要である。

図-3(6)はある程度腐蝕が進行したのち、表面に不動態皮膜が生じ、この皮膜が図-3(3)のごとく、すべりによって破壊する場合を図示した。面心立方格子金属の容易すべりは $1\sim 2\text{ kg/mm}^2$ の小さい応力下でもおこると言われており、微小応力下の応力腐蝕割れ現象は図-3のモデルによって説明できる。炭素および窒素などの溶質原子がオーステナイト系ステンレス鋼の腐蝕を促進する過程も、図-3(6)によって説明できるであろう。すなわち、溶質原子は時効処理によってすべり面上に集積あるいは析出すると同時に、粒界にも集積あるいは析出する。析出したカ所は局部電池を形成して腐蝕を助長すると考えれば、写真-12(d)、(e)の腐蝕孔の発生は矛盾のないことである。また転位の表面にでている部分は1種の表面欠陥であって、化学反応

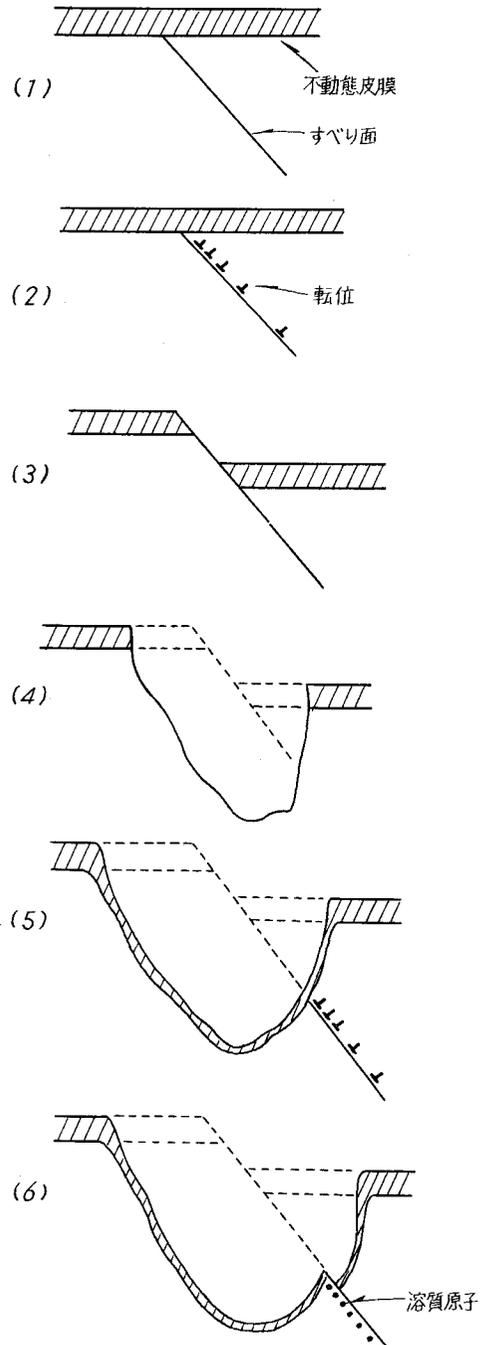
図-3 不動態皮膜の破壊と腐食の進行

問題になるのは応力の小さい場合で、どのようにして不動態皮膜が破壊され、どのような機構で割れが進行するのかわかる。写真-5、図-2に示したごとく、転位がプラナーに配列し成長してすべりをおこすことによって同時に不動態皮膜も破壊することが考えられる。その過程をモデルで図-3に示す。

図-3(3)のようにして、最初に生じた新しい面は先に述べた [III. 3] 2つの理由のいずれかによって腐蝕すると考えるならば、この腐蝕とすべりが密接な関係を示しながら割れへと進展するものとする。

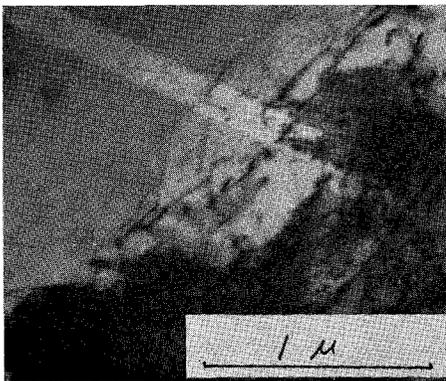
(a) 粒界でとめられるすべり

を写真-13(a)に示す。

炭素量の多寡によって粒界の性質が変わるか否かは明らかではないが、明るい帯が粒界によって阻止されることから、粒界の役割は重要であると考えられる。

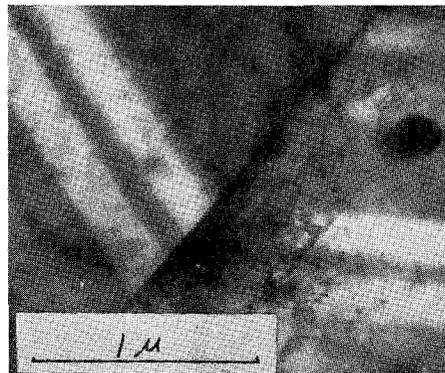
(b) すべり面とセル構造

高炭素の試料はセル構造を示し、これとすべりの関係も考察する必要がある。セル構造を示す転位が容易にすべり面を横切って、すべり面上の転位にジョグをあたえる。ジョグをもつ転位の移動にともなって空孔あるいは格子間原子を形成し転位の移動が妨げられる<sup>10)</sup>。この様子を写真-13(b)に示す。写真-13(b)は、粒界から発生したセル構造の転位が明るい帯として観察されるすべり面を横切っていることを示す。セル構造の転位がすべりを妨げるという考えは実験事実と一致する。高炭素の試料では、最初はすべった部分から腐蝕がおこるとしても、観察されるセル構造が連続的なすべりを阻止するため割れの伝播を遅らせるものと考えられる。薄膜の腐蝕試験およびレプリカ観察から明らかのように、腐蝕の連続性にとぼしい。表現を変えれば割れにくいことになる。
