2000年有珠山噴火に伴う泥流災害

On the Mud Flow Disaster Caused by the 2000 Eruption of Usu Volcano

本報は、有珠山噴火に伴う泥流災害に関する速報であり、2000年4月2日以降発生した熱泥水、泥流による災害の実状と緊急的に講じられた防災対策について報告するものである。

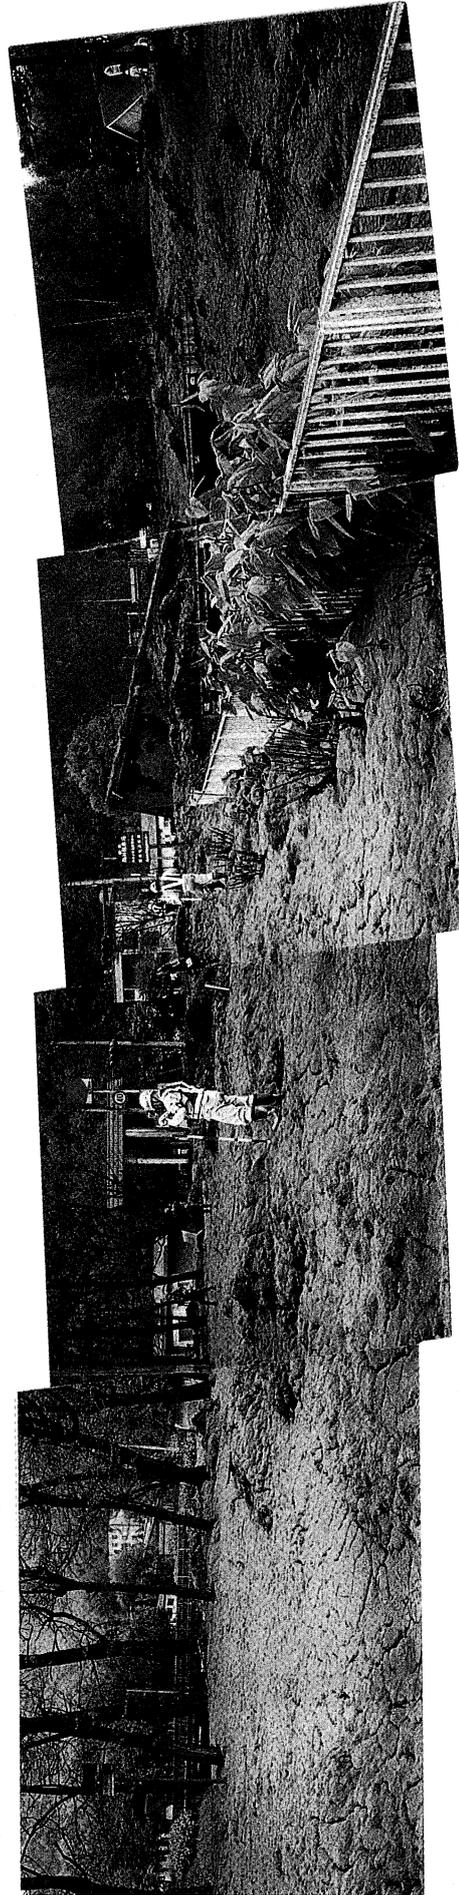
写真一6 西山川右岸と小有珠川左岸の狭管部における泥流被害状況
北海道室蘭土木現業所撮影(2000年5月31日)

金毘羅山火口から4月5日以降、熱泥水が継続して噴出するのが確認された。4月8日の時点で、西山川1, 2, 3号の各砂防ダム及び1号床固工(貯砂量は、それぞれ45,500m³, 28,800m³, 32,000m³, 1,600m³)はほぼ満砂状態に達した。翌4月9日に堆積熱泥流の一部が溢流し、西山川左岸地区を中心に大量に堆積した。写真-2及び3は西山川左岸に在るみずうみ読書の家付近から上流部の泥流被害を撮影したものである(撮影日2000年5月31日)。溢流熱泥流の堆積深は洞爺湖温泉小学校付近で1.5~2.5mであり、同小学校の一階部分の半分以上が埋没した。この熱泥流発生により国道230号上の木の実橋と町道に架かるこんぴら橋が流失した。写真-4及び5は、いずれも流失した木の実橋の被害状況を示す。写真右側の団地は1階部分まで熱泥流が堆積した町営桜ヶ丘団地である。木の実橋の流失原因は未だ詳細には検討されていないが、泥流の衝撃力及びその堰上げによる浮力で始めに木の実橋が浮動し、その直下にあるこんぴら橋と共に流下したと考えられる。写真-6は、洞爺湖温泉小学校と洞爺湖文化センターを結ぶ線上の西山川と小有珠川に挟まれた狭小地の上方流方向の被害状況を示す。写真右端が西山川、左端が小有珠川を示す。西山川を塞ぐ形のコンクリート塊は流失したこんぴら橋の一部である。写真-7は、みずうみ読書の家(左端)と洞爺湖温泉小学校の被害状況を示す。
