## 三径間連続鋼鈹桁橋の健全性に関する実験的・数値解析的検討

Experimental and numerical study on structural health of an existing three-span continuous steel girder bridge

○成田 彩華\* 小室 雅人\*\* 栗橋 祐介\*\*\* 岸 徳光\*\*\*\*  
Ayaka NARITA Masato KOMURO Yusuke KURIHASHI Norimitsu KISHI

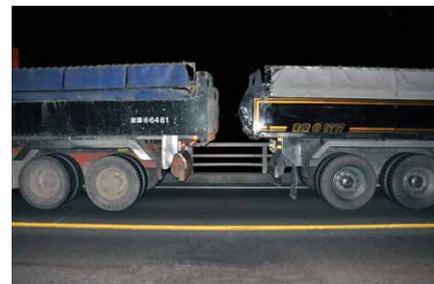
写真 1 実験状況 (載荷ケース B-G1)

載荷ケースは、各径間中央の3断面(A～C)において、各断面に対し幅員方向に並列載荷(P), および各桁上直列載荷(G1～G3)の、全12ケース(3断面×4載荷パターン)である。表1には、載荷ケースを一覧にして示している。写真1には、載荷ケース B-G1 の実験状況を示している。

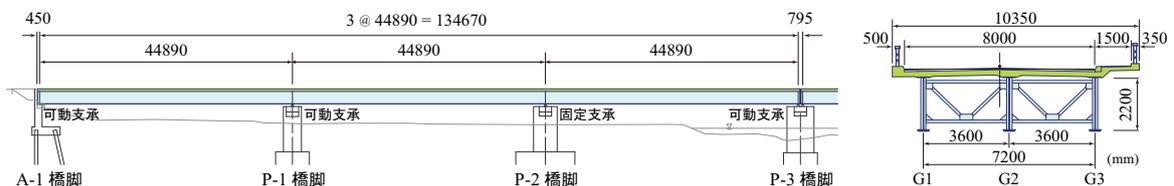
図 1 橋梁一般図

対象橋梁は、橋長 406.5 m, 全幅 10.35 m の三連の三径間連続非合成鋼桁橋であり、桁高 2.2 m の

なお、本論文では、河川敷上にある A1 橋台～P3 橋脚間の一連(橋長 134.67 m)を対象とした(図1)。

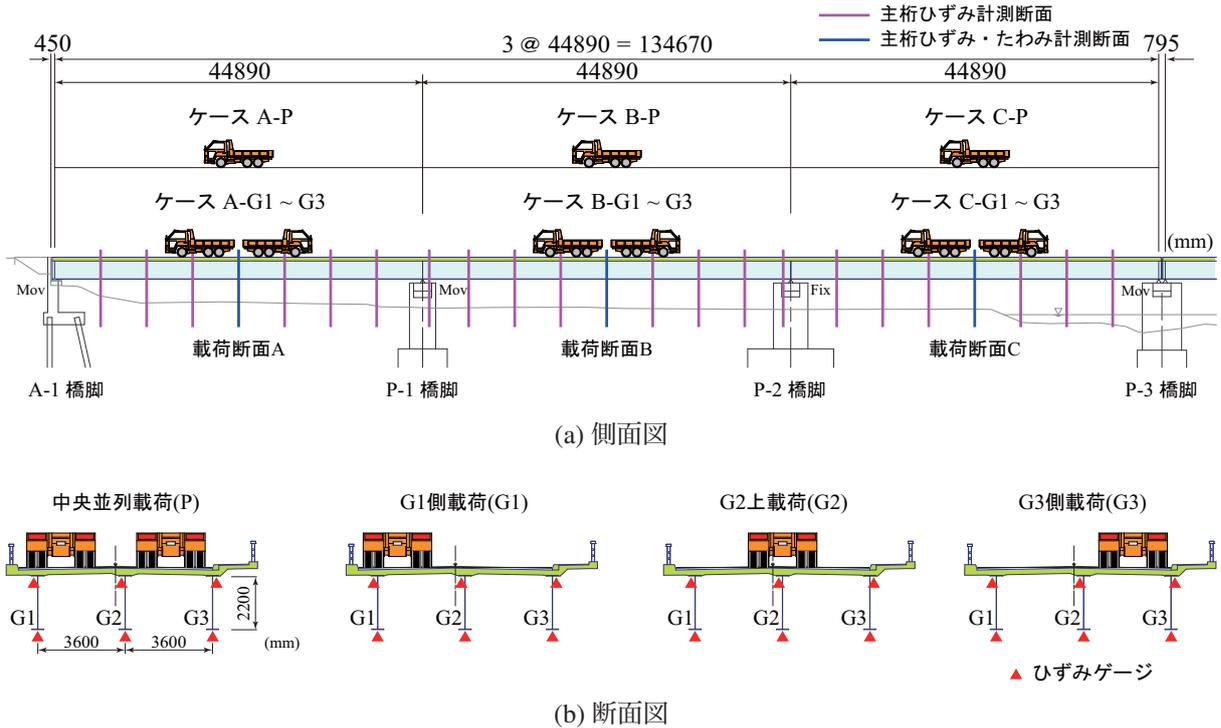
図 2 荷重位置, 計測断面位置およびひずみゲージ貼付位置

静載荷実験は、約 30 ton のダンプトラックを所定の位置に静止させることにより実施した。図2には、載荷位置および計測断面位置を示している。

計測項目は、(1)各径間の1/8点毎および中間支点近傍における主桁上下フランジの橋軸方向ひずみ(23断面×3主桁×上下2点=138点)、(2)各径間の1/2点における各主桁下端のたわみ(3断面×3主桁=9点)である。

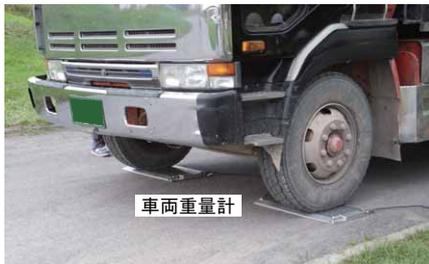
写真 2 トラック重量計測状況

トラックの自重を含めた積載荷重は鋼製重錘を荷台に載せることにより調整し、各車軸にかかる荷重は写真2に示すようにポータブル型車両重量計を用いて計測、確認している。表2には、用いたダンプ

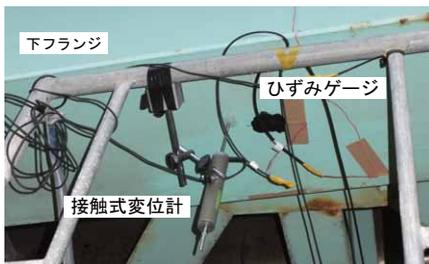
写真 3 ひずみおよびたわみ計測状況

トラックの総重量を示している。また、各径間中央のたわみに関しては、写真3に示すように足場を介して固定された接触式変位計を用いて測定した。

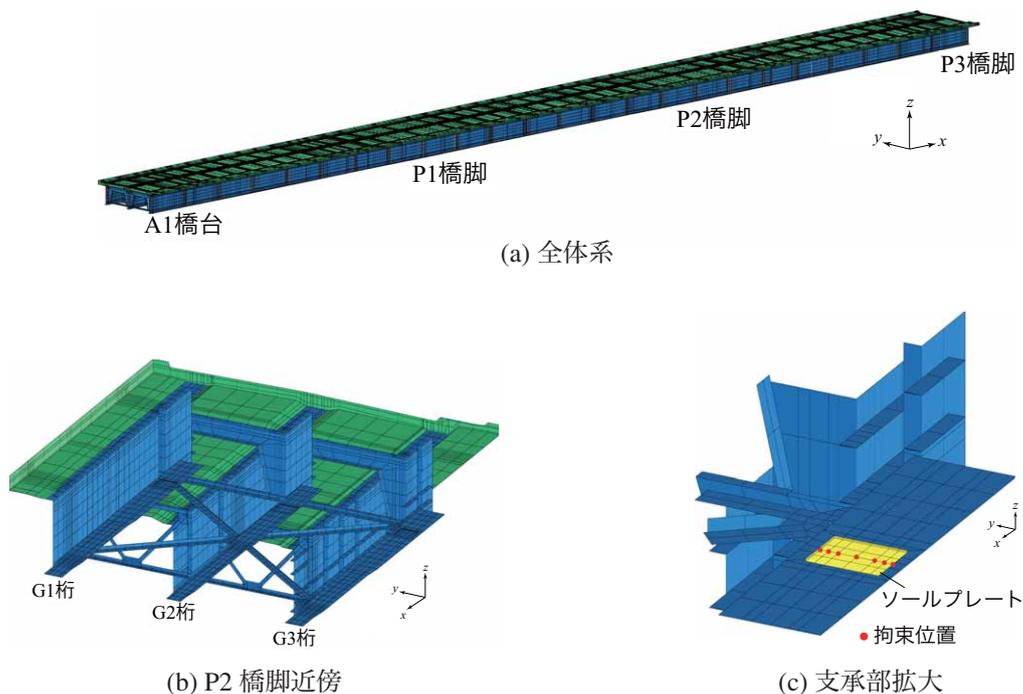
図3 三次元有限要素モデル

図3には、本解析で用いた有限要素モデルの全体図および P2 橋脚近傍の拡大図を示している。本解析では、橋台や橋脚を除いた上部工のみをモデル化している。

使用要素は、支承を除く鋼材部(主桁、横桁、対

傾構、横構)には4節点シェル要素を、支承、床版、および舗装部には8節点ソリッド要素を用いた。有限要素モデルは、建設当時の設計図書を参考に、可能な限り忠実に作成した。総節点数および総要素数は、それぞれ約168,000、133,000である。なお、高欄に関しては、その剛性が小さいものと推察されることから、モデル化を省略した。また、フランジと床版の間は剛結条件とした。

境界条件は、(1)設計条件に基づき理想的なローラー支承とした場合、および(2)経年劣化により支承が十分に機能していないことを想定して、全ての支承をピン支承とした場合の2種類について検討を行った。

ダンプトラックによる荷重は、タイヤ接地部を要素分割し、その要素に分布荷重の形で与えることにより再現している。

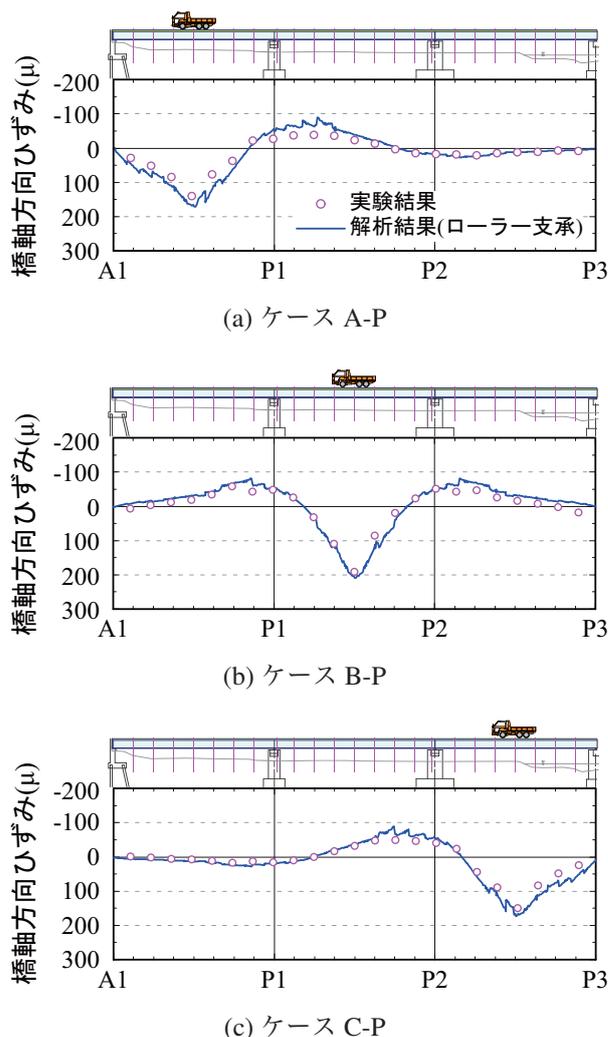
図4 主桁下フランジの橋軸方向ひずみ分布

図4には、中央並列荷重時(荷重ケースA-P、B-P、C-P)におけるG2桁下フランジの橋軸方向ひずみ分布を示している。なお、FEM解析結果に関しては、ローラー支承条件とし、シェル要素の最下面のひずみを用いている。

実験結果を見ると、いずれの荷重ケースにおいても、荷重点直下では正曲げによる引張ひずみが生じているのに対し、中間支点付近では負曲げの影響により圧縮ひずみが生じていることが分かる。

また、荷重ケースA-PとC-Pのひずみ分布を比較すると、両者でほぼ対称な分布を示していることが確認される。最大引張ひずみは、中央径間中央並列荷重(荷重ケースB-P)で約190 $\mu$ 程度が生じている。また、理想的なローラー支承と仮定した数値解析結果を見ると、実験結果とほぼ類似のひずみ分布を示していることが分かる。以後の考察においては、最も大きなひずみが発生する中央径間中央荷重(荷重ケースB)に着目して検討を行う。

これより、実験結果は数値解析結果と若干異なる傾向を示す箇所も存在するが、図4や図5、表4に示すように、主桁全体および各断面でのひずみ分布に関する数値解析結果が実験結果と大略一致していることより、地震の強制加振によって生じた桁の塑性変形による影響は比較的小さいことが推察される。

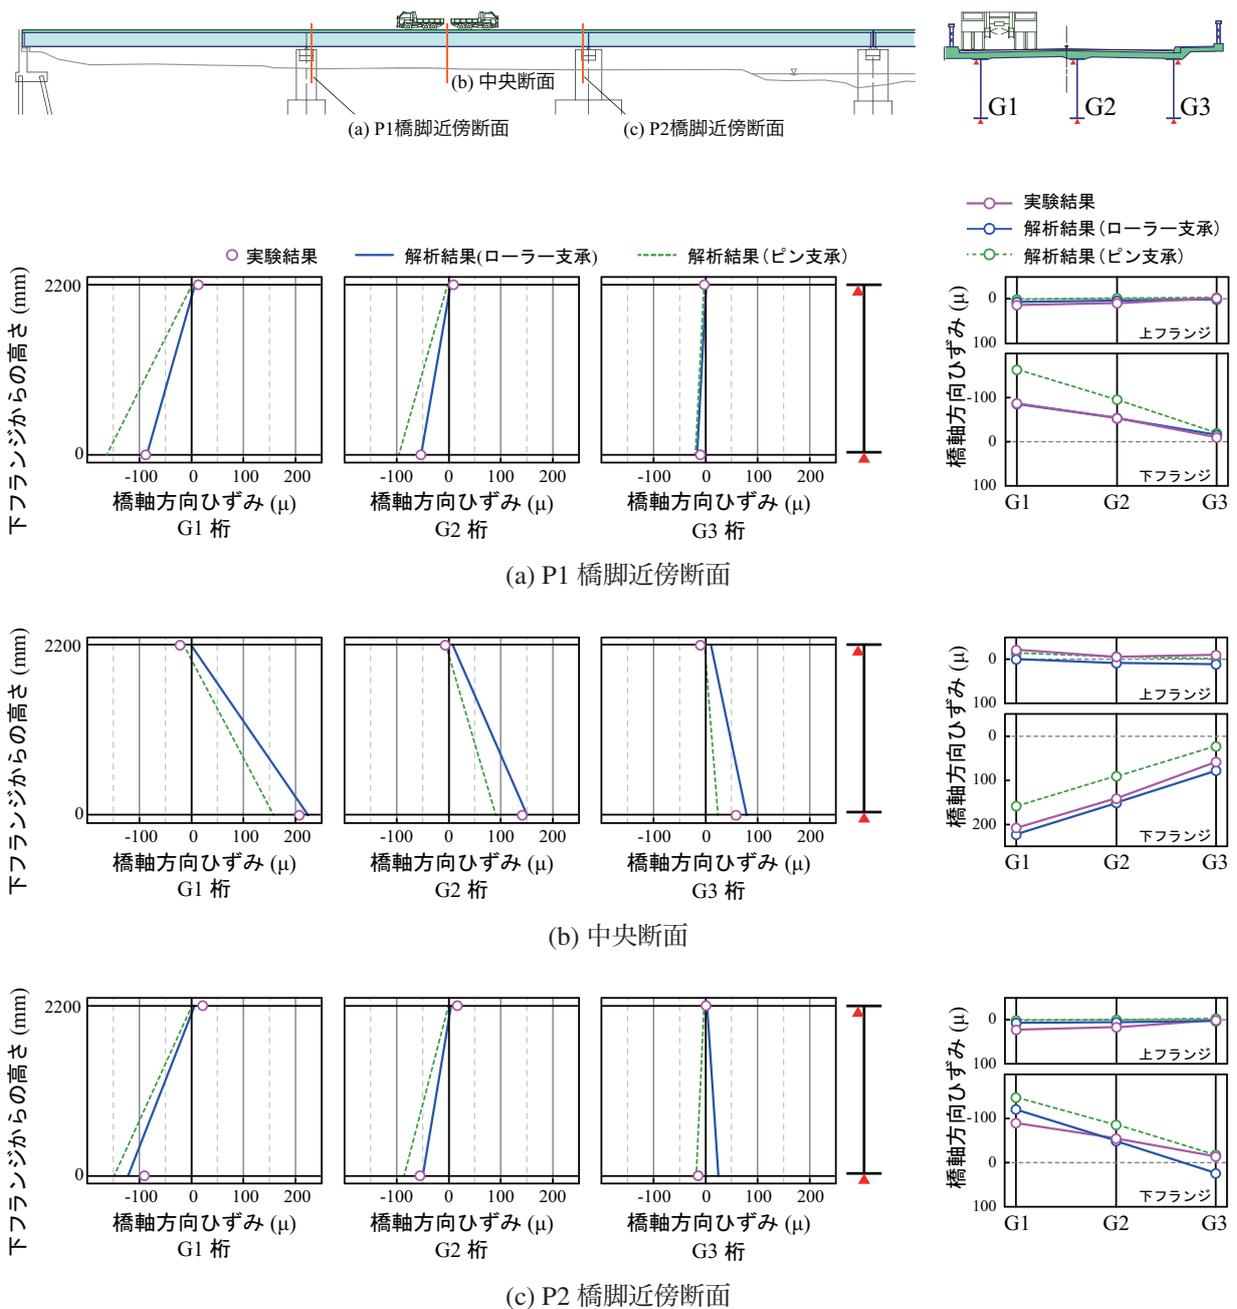
図5 主桁の橋軸方向ひずみ分布 (載荷ケース B-G1)

ケースB-G1における(a)P1橋脚近傍、(b)支間中央および(c)P2橋脚近傍の3断面の主桁上下フランジの橋軸方向ひずみ分布について示している。また、表4には、それらの値を一覧にして示している。

まず、(b)図に示す荷重点直下断面における実験結果に着目すると、偏心荷重側G1桁下フランジで208 $\mu$ 、上フランジで-22 $\mu$ 、非荷重側G3桁下フランジで59 $\mu$ 、上フランジで-10 $\mu$ 程度のひずみが発生しており、偏心荷重による影響が実験結果に反映されている。また、下フランジには引張ひずみ、上フランジには圧縮ひずみが生じていることから、中立軸はウェブ内に存在することが確認できる。(a)、(c)図に示す橋脚近傍断面に着目すると、橋脚近傍断面では下フランジに圧縮ひずみ、上フランジに引張ひずみが生じており、負の曲げモーメントが作用していることが確認される。

次に、実験結果と解析結果の比較を行う。(b)図に示す荷点直下断面において、偏心荷側 G1 桁下フランジのひずみは、ローラー支承と仮定した解析結果と実験結果がよく対応している。一方、非荷側 G3 桁下フランジの実験結果は、ローラー支承とピン支承を仮定した解析結果の間に分布している。また、上フランジのひずみは、両解析結果とよく対応していることが分かる。

支承条件の違いによる解析結果を比較すると、下フランジのひずみは支承条件の影響を大きく受けるものの、上フランジにおいてはその影響は小さいことが分かる。

なお、設計条件では P1 橋脚はローラー支承、P2 橋脚はピン支承であることから、数値解析結果では両橋脚近傍のひずみ分布は若干異なる。しかしながら、実験結果では両橋脚近傍の下フランジひずみは

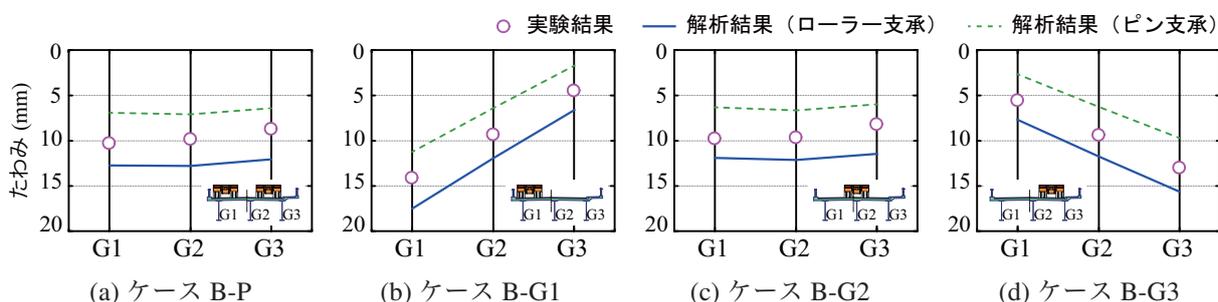
図 6 主桁下端のたわみ (载荷ケース B)

図6には、ケース B における载荷点直下断面における各主桁下端のたわみについて、実験結果と解析結果を比較して示している。また、表5には、それらの値を一覧にして示している。

図6および表5より、断面中央での载荷ケース (B-P, B-G2) において、G1 桁のたわみが G3 桁のたわみよりも大きいことが分かる。例えば、並列载荷であるケース B-P の場合には、G1 桁で 10.2 mm のたわみに対して、G3 桁では 8.7 mm となっている。これは、対象橋梁の G3 桁側に歩道が存在し、車道

に対して主桁が対称に配置されていないことにより、いずれの荷重ケースにおいても若干 G1 桁側に偏心荷重状態になっていることに起因している。

また、実験結果と数値解析結果を比較すると、実験結果はローラー支承とピン支承を仮定した解析結果の間に分布していることが分かる。実際の橋梁では、ローラー支承においても摩擦等による抵抗が存在するため、理想的な条件とは異なる。これより、地震による強制加振によって生じた桁の塑性変形による耐荷力への影響は小さいものと推察される。なお、このような傾向は他径間での荷重実験においても確認している。
