音響計測によるコンクリート壁面高速診断システムの開発

田中 秀典*1, 小針 憲司*1, 板倉 賢一*2, 山崎 剛嗣*3

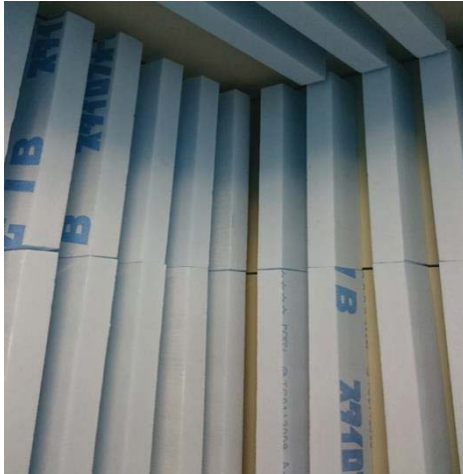
図 3 実験室の吸音加工

次に、実験室の壁面に幅10cm、長さ250cm、厚さ5cmのダウ化工株式会社製のスタイロフォーム(A種押出法ポリスチレンフォーム保温板)を5cm間隔で貼り付けて(図3)、同様の計測を行った。

図4に、ホワイトノイズを用いた場合の、中心周波数に対する残響時間を示す。図1に示したように、マイクロフォンの位置を4箇所設定しており、上部の折れ線群が残響音処理前(図2)で、下部が残響音処理後(図3)である。

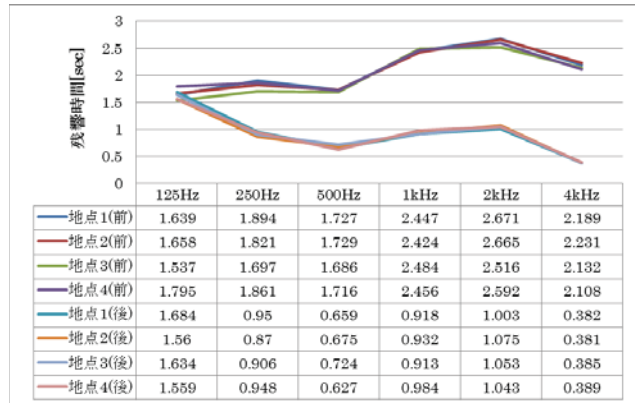
図 4 残響時間計測結果（ホワイトノイズ）

図4より、マイクロフォンの配置による残響時間の差は無い事がわかる。また、吸音効果が確認でき、特に高周波数領域で効果が高いことがわかった。ピンクノイズを用いた場合も、同様の傾向を確認した。

図 4 に示した二通りの残響時間環境下で、コンクリート供試体への粒子衝突実験を行った。図 7 は、直径 5mm のセラミックス球を 1m の高さから自由落下により衝突させたときの、音圧スペクトルである。上が残響時間が長い環境下での結果であり、下図が残響時間が短くなった環境下での結果である。それぞれの縦軸最大値は 0.0018Pa と 0.001Pa であり、横軸は 15kHz まで示してある。青線は健全な供試体の場合であり、赤線は欠陥を有する供試体の結果である。

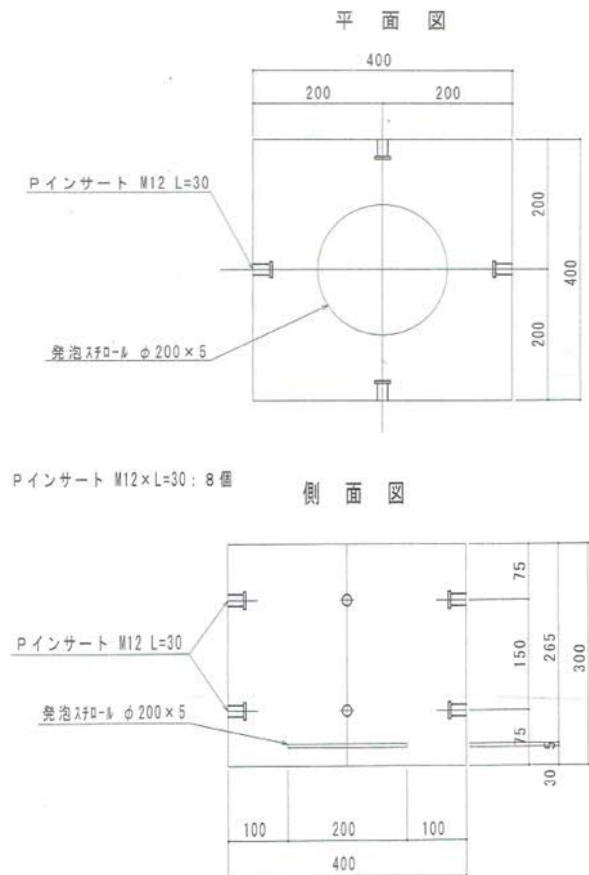
図 5 欠陥を有する供試体
(上：側面図，下：平面図)

打撃試験を実施した。使用した供試体は、2種類である。いずれも40×40×30cmの大きさで、水、セメント、粗骨材(砂)の配合比が1:1.4:6.1であるが、一方には、欠陥を想定して供試体内部に発泡スチロールを埋め込んでいる。図5は、その欠陥の大きさ(直径200mm、厚さ5mmの円盤)と位置(表面から深さ30mm)を表している。もう一方は、欠陥の無い健全な供試体である。

図5に示した供試体において、円盤型のコンクリート部分はその下部の空隙の影響でたわみ振動をすると仮定する。端部は単純支持とする。この場合の円盤のたわみ振動による周波数 f_f は、以下の式で近似できる⁽⁸⁾。

ここで、 K_n は振動のモードによって異なる値を持つ係数で、最も低い周波数は $n=1$ 、 $K_n=4.99$ である。 E はヤング率、 ν はポアソン比、 ρ はコンクリートの密度である。 a は円盤の半径、 d は円盤の厚さである。本実験で使用した供試体の空隙の直径は $2a=200\text{mm}$ 、厚さは $d=30\text{mm}$ である。また、 $E=1.9 \times 10^{10} \sim 3.6 \times 10^{10} \text{ N/m}^2$ 、 $\nu=0.15 \sim 0.2$ 、 $\rho=2177 \text{ kg/m}^3$ とすると、

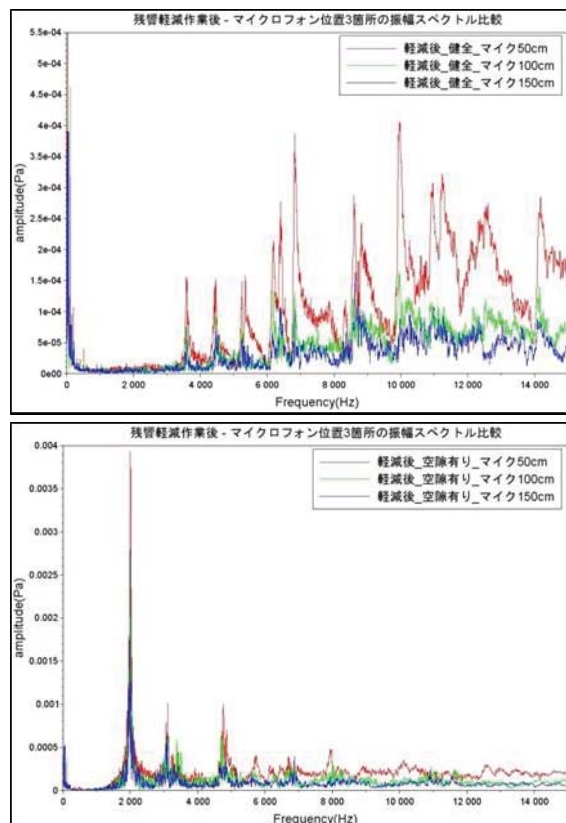
図 10 マイク距離を変えた場合のスペクトル (上：健全な供試体、下：欠陥のある供試体)

図 10 は、直径 5mm の球を 1m の高さから供試体に衝突させ、衝突位置から 0.5m, 1m, 1.5m にマイクロフォンを設置して記録した衝突音の音圧スペクトルである。上図が健全な供試体の場合で、下図が欠陥のある供試体の結果である。ただし、縦軸の最大値が上図では $5.5 \times 10^{-4} \text{Pa}$ であり、下図では 0.004Pa である。いずれも距離に応じて減衰しており、特に高周波領域での減衰が大きいことがわかる。この傾向は、直径 2mm の粒子でも、10mm の粒子でも同様であった。

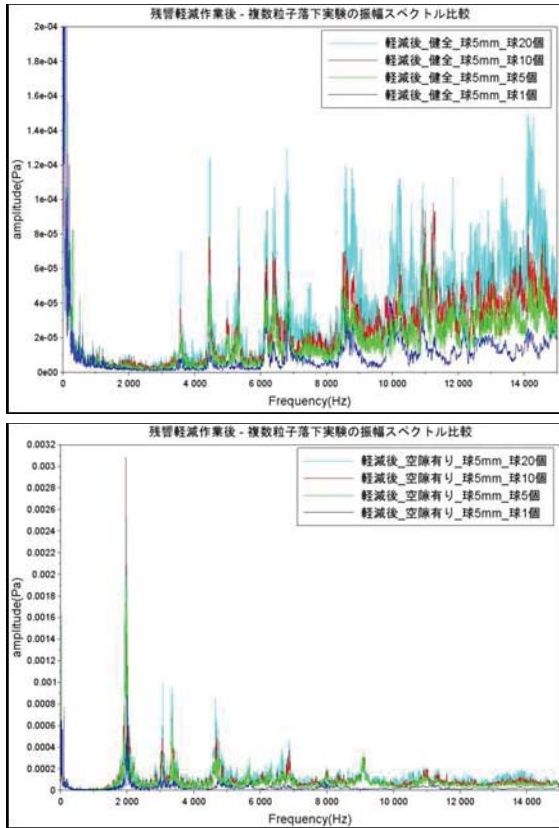
図12 複数粒子を衝突させた場合のスペクトル
(上：健全な供試体，下：欠陥のある供試体)

図 12 は、直径 5mm の粒子を 1 個、5 個、10 個、20 個、それぞれほぼ同時に 1m の距離から供試体の中央部に衝突させたときの音圧スペクトルである。上図が健全な供試体の結果であり、下図が欠陥供試体の結果である。ただし、縦軸の最大値が上図では $2.0 \times 10^{-4} \text{Pa}$ であり、下図では 0.0032Pa である。これらの結果より、衝突粒子が 1 個の場合のスペクトルが、粒子を増すと

そのままの形状でレベルアップしていることがわかる。すなわち、欠陥供試体の卓越周波数においても、粒子数が増すとピークが高くなっている。この傾向は、粒子の直径が 10mm の場合でも同様であった。
