# 平成 30 年北海道胆振東部地震で発生した斜面崩壊の特徴と 地盤工学的考察

川村 志麻\*<sup>1</sup>, 岸田 航平\*<sup>2</sup>

## Slope failures over a wide area in the 2018 Hokkaido Eastern Iburi Earthquake and its evaluation

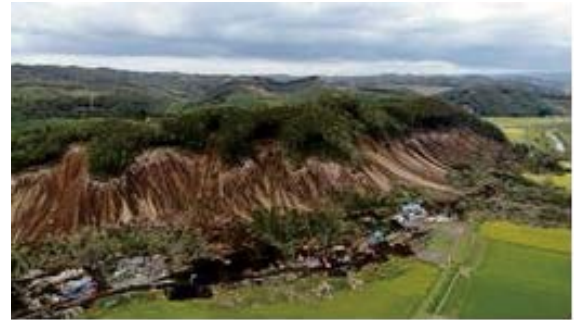
写真 1 平成 30 年北海道胆振東部地震の厚真町大規模斜面崩壊の様子（北海道大学 清水教授提供）

石火砕堆積物」によって形成された自然斜面がこの大惨事誘発の主要因になった（写真 1 参照）。（公社）地盤工学会と土木学会では災害調査団を立ち上げ、現地の被害状況を調査・報告<sup>1)~4)</sup>している。ここでは、それを援用し、併せて筆者らの現地視察で得られた知見<sup>5),6)</sup>に基づいて、斜面災害の概要と日高幌内川の河道閉塞地点周辺の表層すべり崩壊した斜面より採取した降下火砕堆積物の物理・力学特性を報告する。

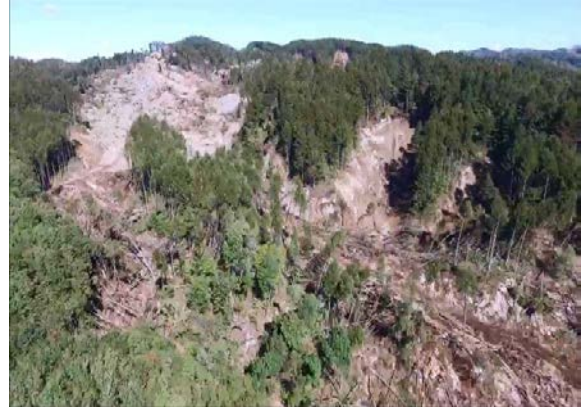
写真 2 日高幌内川大規模岩盤すべり崩壊の状況（ドローンからの空中写真）（苫小牧工業高等専門学校 谷口助教提供）

調査地点である日高幌内川流域では、沢地形が連続しており、斜面崩壊が発生しやすい地形であった。また、日高幌内川は谷地形を縫うように流れており、地震によって発生した大規模な岩盤すべりが谷を塞ぎ、河道を閉塞した。写真 2 は、大規模な岩盤すべりが発生した斜面の上空からドローンで撮影したものである。幅が約 400m、比高 50m の尾根が約 500m にわたって移動し、川を約 1100m の長さに亘り、せき止めたと報告されている<sup>10)</sup>。

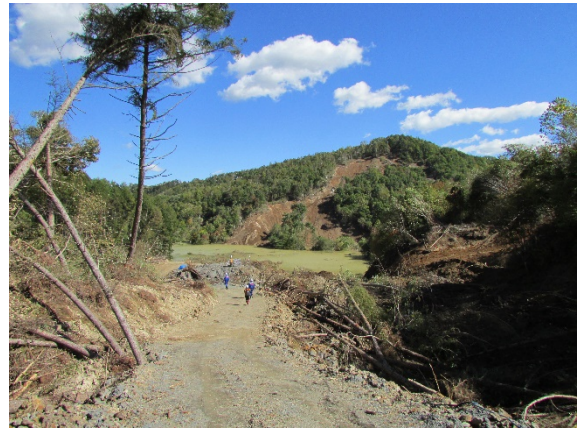
写真 3 砂防堰堤付近の天然ダム湖の状況

写真 3 は、現地調査時点（H30.10.4 時点）での河道閉塞により形成されたダム湖の状況を示したものである。調査時点では 1 日あたりおよそ 50cm/日<sup>10)</sup>の速さで水位が上昇していた。日高幌内川の大規模な岩盤すべり下部周辺では、泥岩の岩体が散乱していた。岩塊の直径は約 15~25cm ほどで、手やハンマーで砕くことができるほどに崩れやすいものもあった。なお、日高幌内川をせき止めた岩盤すべりは、泥岩層内部にできたすべり面（中新統軽舞層の泥岩シルト岩互層の層理面）において崩壊したと見られ

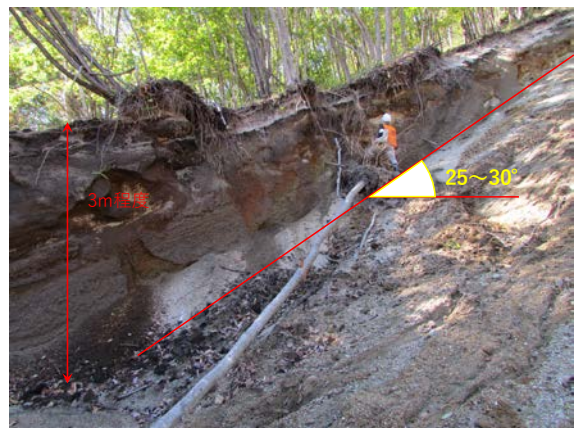
写真 4 表層すべり崩壊地点の露頭の様子

一方、この岩盤すべり崩壊箇所の周辺では、表層すべり崩壊も多数確認されている。写真 4 は、岩盤すべり周辺で発生した表層すべり崩壊地点の様子を示したものである。写真からも明らかなように、この地点では、地表から 3m 程度の土層がすべり、その土塊が流下していた。この斜面は 25~30° の勾配を持ち、すべり面基部の泥岩には湿潤状態の火山灰質土が薄く堆積していた。増井ら<sup>11)</sup>は、この地域の近辺では、粘土鉱物のハロイサイトが生成されていると報告している。

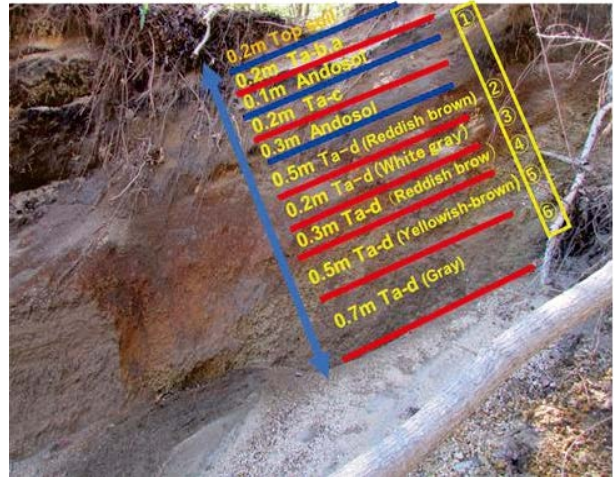
写真5 表層すべり崩壊現場の露頭部の状況

採取箇所は前述の表層すべり崩壊箇所である（写真 5）。試料は、土層を①~⑥に分類し、各層から採取している。図 4 と表 1 は、各試料の粒径加積曲線、示標特性を示したものである。なお、試料①は表層付近に位置するクロボクである。この層は、細粒化が進行しており、粒径加積曲線にもその特徴が現れている。試料②~⑥の試料に関しては、おおよそ相似な曲線を示し、ほぼ同等な粒度特性を示していることがわかる。
