# 側面が凍害劣化した鉄筋コンクリート梁のせん断耐力と断面修復効果に関する基礎的研究

## Fundamental Study on Shear Strength and Repair Effect for Reinforced Concrete Beam with Frost-damaged Side Surface

**要旨:** 本研究では、鉄筋コンクリート(RC)梁を対象に、凍結融解作用による劣化程度と深度、補修の有無がせん断耐力に及ぼす影響を検証した。液体窒素により凍結融解作用を与え、段階的に RC 梁の片方の側面を劣化させ、3 点荷重試験を実施した。片側側面表層の相対動弾性係数が 60%近くまで劣化すると、せん断強度が 7.5%程度低下したが、ポリマーセメントモルタルで補修することで、せん断強度が回復した。また既往のトラス・アーチ機構に基づくせん断強度式により、劣化した梁、さらに補修した梁試験体の実験値を適切に評価できた。

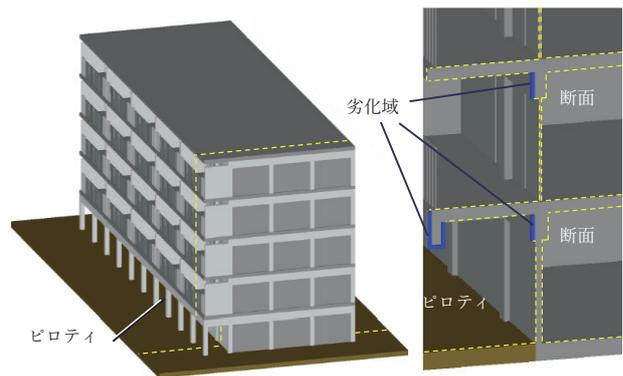
図-1 コンクリート構造物梁断面の劣化部分

北海道をはじめとする積雪寒冷地では、鉄筋コンクリート(以下、RC)構造物は凍結融解作用を受け、柱や梁等の部材の側面から凍害劣化する懸念がある。また、ピロティや駐車場等の半外部空間においては、**図-1**の断面に青色で示した劣化部分のように、多方向から劣化が進行し、RC 部材内部まで劣化することが危惧される。コンクリートが劣化すると、圧縮強度、ヤング係数、引張強度、および曲げ強度等の力学特性が低下し<sup>(例えば1)</sup>、設計時の性能が保持されないと考えられる。長寿命化の観点から、かぶりの不足や、かぶり劣化した場合は、一般的に、**図-2**に示すように電動ハンマー等で劣化部を除去し、断面修復材を用いて補修する。

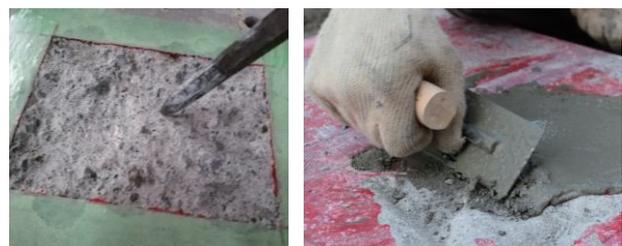
(a) 劣化部除去の様子 (b) 断面補修材

図-2 補修の様子

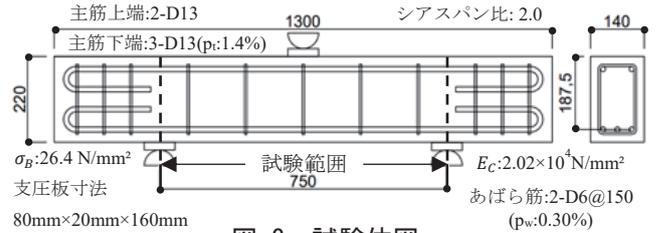
図-3 試験体図

図-3に試験体図を、表-1に試験体パラメータを示す。本試験体は、全長1300 mm、梁せい220 mm、梁幅140mmである。本提案劣化手法は完全に確立されたものではないが、これまでの経験から劣化可能なサイズとして、およそ1/3スケールとした。加力方法は3点曲げ载荷である。本研究では、健全1体、劣化3体、劣化部を補修した3体の計7体の試験体を製作し、荒川mean式によるせん断強度<sup>7)</sup>と、曲げ強度式<sup>7)</sup>による終局曲げモーメントによるせん断余裕度が0.68となり、せん断破壊するよう設計した。

図-10 に加力装置を示す。図-10 に黒破線で示した支圧板の寸法は、図-3 に示すとおりで、支点での支圧破壊を防ぐ目的で設置した。既述してあるように、本実験では3点曲げ載荷形式を採用した。

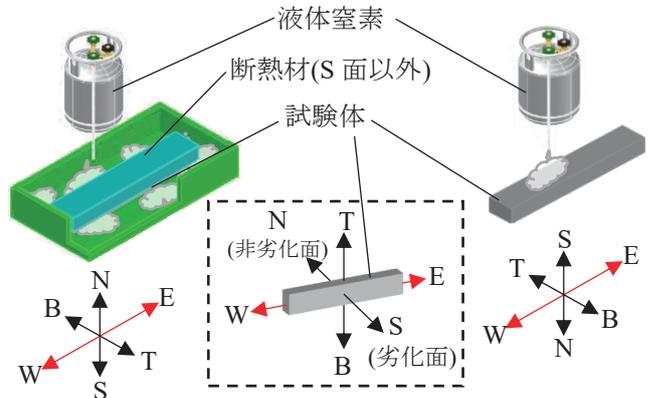
液体窒素を上から直接吹き付ける。  
液体窒素を下に貯める。

(a) パターン A (b) パターン B (2 体のみ)

図-4 劣化パターンの違い

劣化の度合いをDMで示し、試験体全体のDMの平均値をDM̄とする。JIS規格<sup>8)</sup>によれば、凍結融解を300サイクル、またはDM=60%が試験終了の基準となっている。そこで本実験では、梁側面のかぶりコンクリートのDMを100%、80%、60%とする。さらにJIS規格<sup>8)</sup>に基づく凍結融解試験法では、試験体寸法や形状の制約から適用が困難であるため、既往の研究<sup>1)</sup>で確立された図-4および図-5に示す液体窒素による劣化手法を用いる。図-4に示すように、劣化方向や超音波測定の方法が分かるよう、梁の上下面をT面/B面、劣化させる側の側面方向をS面/N面、その直行方向をE面/W面と呼ぶ。なお、DM60%に関しては、凍結方法を図-4に示す2パターンに分けて劣化させた。図-4(a)に示すパターンAでは、劣化面側のかぶりコンクリート以外を断熱材で覆うことで、片側側面のみを劣化させる。図-4(b)に示すパターンBでは、液体窒素を直接、吹き付けることで、半外部空間における劣化を模擬している。S4-60s-NとS7-60s-RはパターンBを用いた。DM80%はパターンAのみを用いた。図-6に温度履歴の一例としてS3-60-N表層の温度履歴を示す。本試験体には、4隅と中心の計5点の表層から20mmの位置に熱電対を設置した。凍結後、約45℃の熱湯で、試験体表層の温度が常温となるまで融解する。試験体の水分を十分拭き取り、試験体梁せい方向(T面-B面)に試験体を挟み込むように、超音波伝播速度Vを計測する。既往の文献<sup>10)</sup>より、式(1)、(2)に計測したVを代入し、DMを算出する。

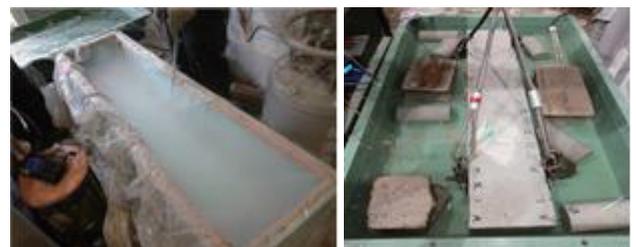
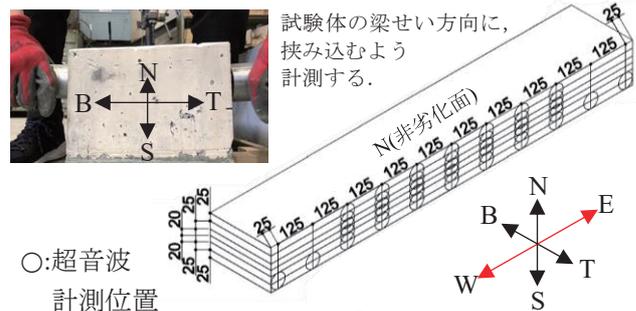
(a) 実際の凍結の様子 (b) 実際の融解の様子

(c) 超音波計測

図-5 凍結融解試験の概要

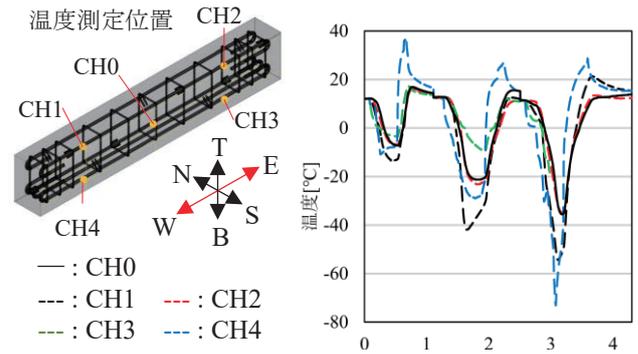
図-6 温度履歴の一例

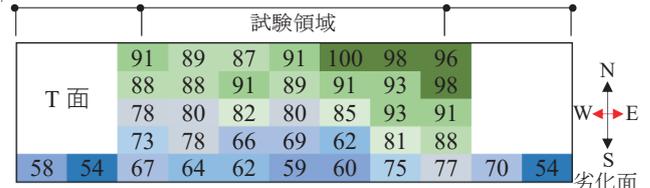
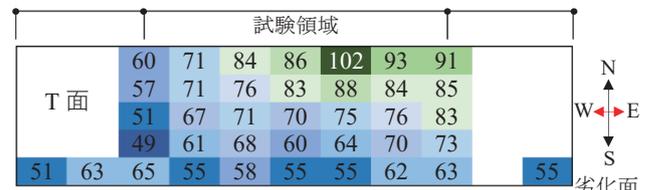
(a) パターンA: S4-60s-N の DM [%] 分布

(b) パターンB: S6-60-R の DM [%] 分布

図-7 DM 分布の一例

ここに、 $E_d$ は動弾性係数(GPa)、 $V$ は超音波伝播速度(km/s)、 $DM$ は相対動弾性係数(%),  $E_{dn}$ は*n*サイクル経過後の $E_d$ ,  $E_{a0}$ は健全状態の $E_d$ である。 $DM$ が目標値になるまで凍結融解を繰り返す。本実験においては1~3サイクルで、全ての試験体劣化面側表層が目標の $DM$ に達した。図-7に $DM$ 分布の一例を示す。同図(a)がパターンAによる凍結であり、同図(b)がパターンBによる凍結である。(b)の方が非劣化面側まで $DM$ が小さくなっていることが分かる。ここでS-N方向の $DM$ を見ると劣化深度を把握でき、パターンAでは、中心部の $DM$ がおよそ80%, N面側では約90~100%になっている。一方、Kurihashi<sup>9)</sup>らは、JIS規格に基づいて、梁の上面もしくは下面を劣化させているが、劣化の分布としては大きな差異がないように思われる。

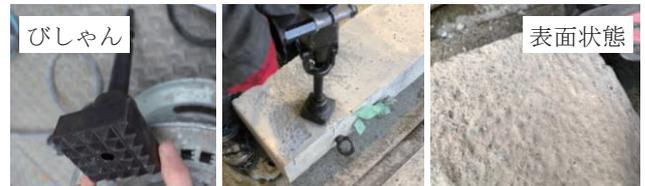
図-8 表面処理の様子

図-8 および図-9 に表面処理の状況、およびポリマーセメントモルタル(以下、PCM)による補修の様子をそれぞれ示す。表面処理には、図-8 に示す、びしゃんを使用した。実際には、劣化部を取り除いて断面修復するが、はつり取る厚さに影響を受けないように補修効果を評価するため、はつり厚さを0mmとした。補修面にランダムに表面凹凸を設けた後、プライマーを塗布し、図-9 に示すようにPCMを用いて、左官工法により20mm増し厚した。

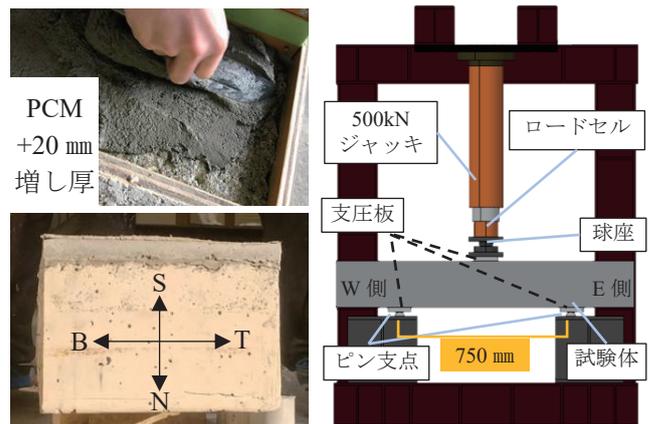
図-9 PCM 補修の様子

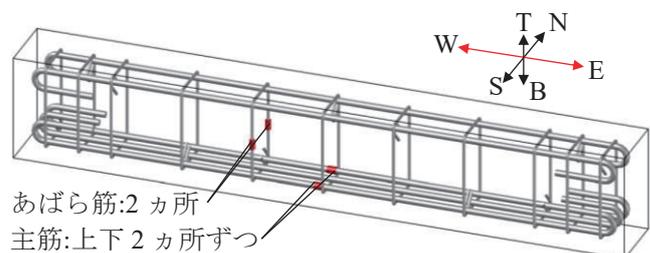
図-11 ひずみゲージ貼り付け位置

図-11 の赤色部分に示す位置にひずみゲージを貼り付け、主筋・あばら筋のひずみを計測した。表-2 に本実験で用いたコンクリートとPCMの材料特性を、表-3 に本実験において用いた鉄筋の機械的性質を示す。表-3 より、主筋(D13)とあばら筋(D6)の降伏強度はそれぞれ、389 N/mm<sup>2</sup>と456 N/mm<sup>2</sup>であった。

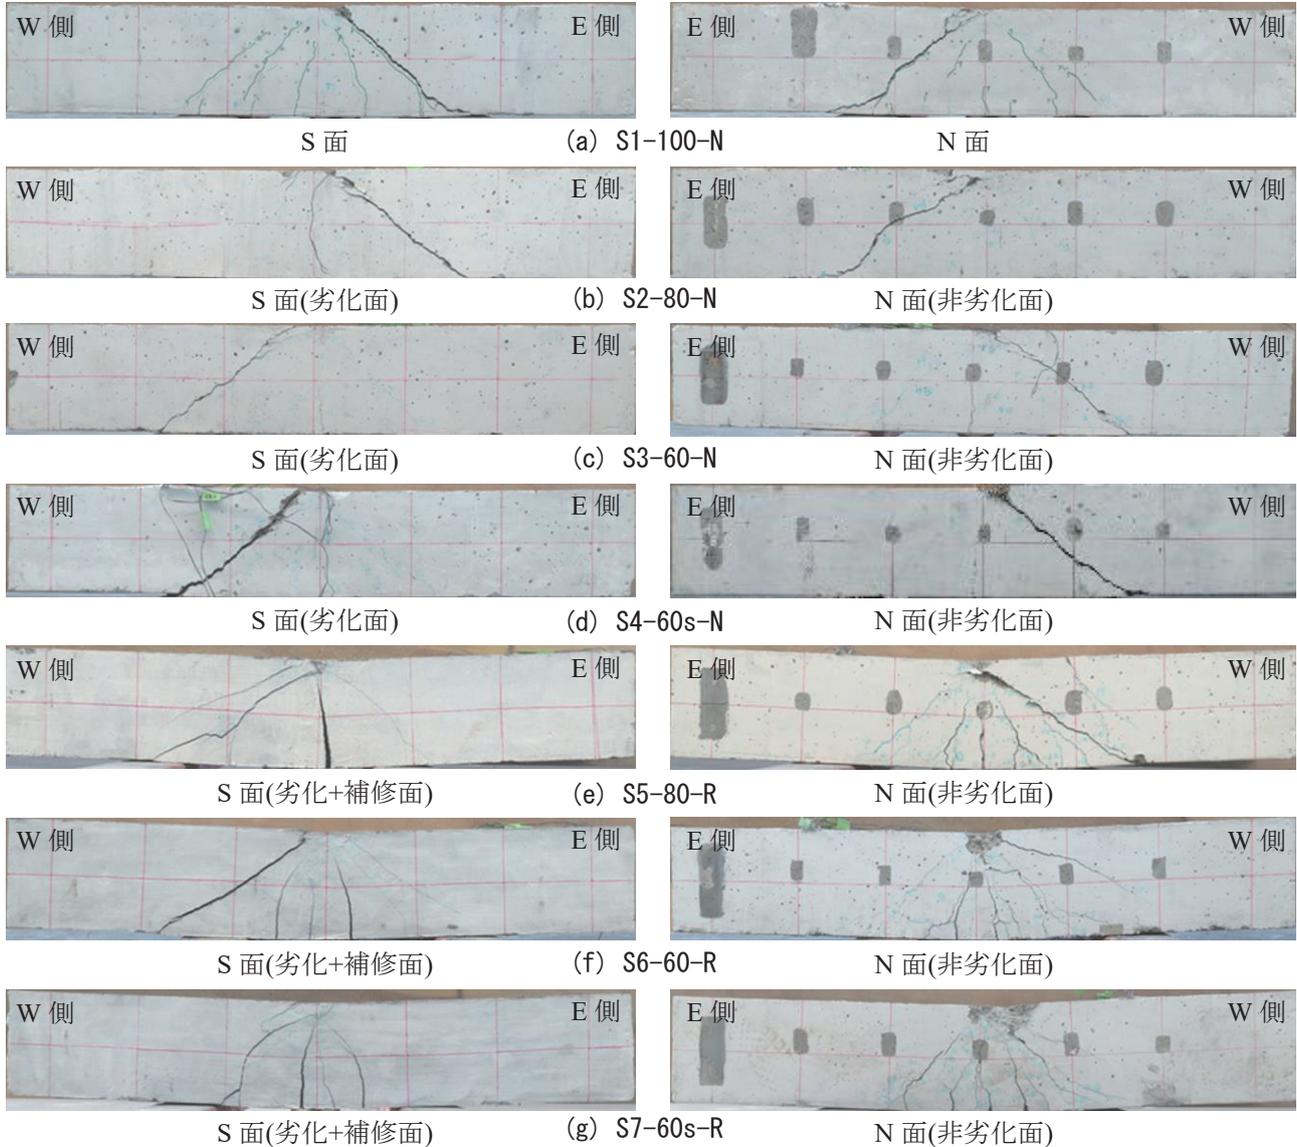
図-12 に加力後の試験体状況を示す。図-12 の左側が劣化面(S面)、右側が非劣化面(N面)である。図-12 (a)~(d)を観察すると、未補修試験体には顕著なせん断ひび割れが発生した。補修した試験体では、非劣化面側に複数の曲げひび割れと曲げせん断ひび割れが発生し、最大荷重の直前から、劣化面側(補修面側)に、大きな斜めひび割れが生じた。

図-12 加力後の試験体状況

続いて、S2-80-N，S3-60-N，S4-60s-N の非劣化面に着目すると、わずかに曲げひび割れも確認されるが、補修試験体と比べるとかなり少ない。また、S5-80-R，S6-60-R，S7-60s-R については補修したため、劣化面が PCM であるが、非劣化面に比べひび割れが少ない。PCM と母材コンクリートの一体性について、目視では明白な剥離は見られず、また PCM と母材コンクリート界面にひび割れも確認できなかった。

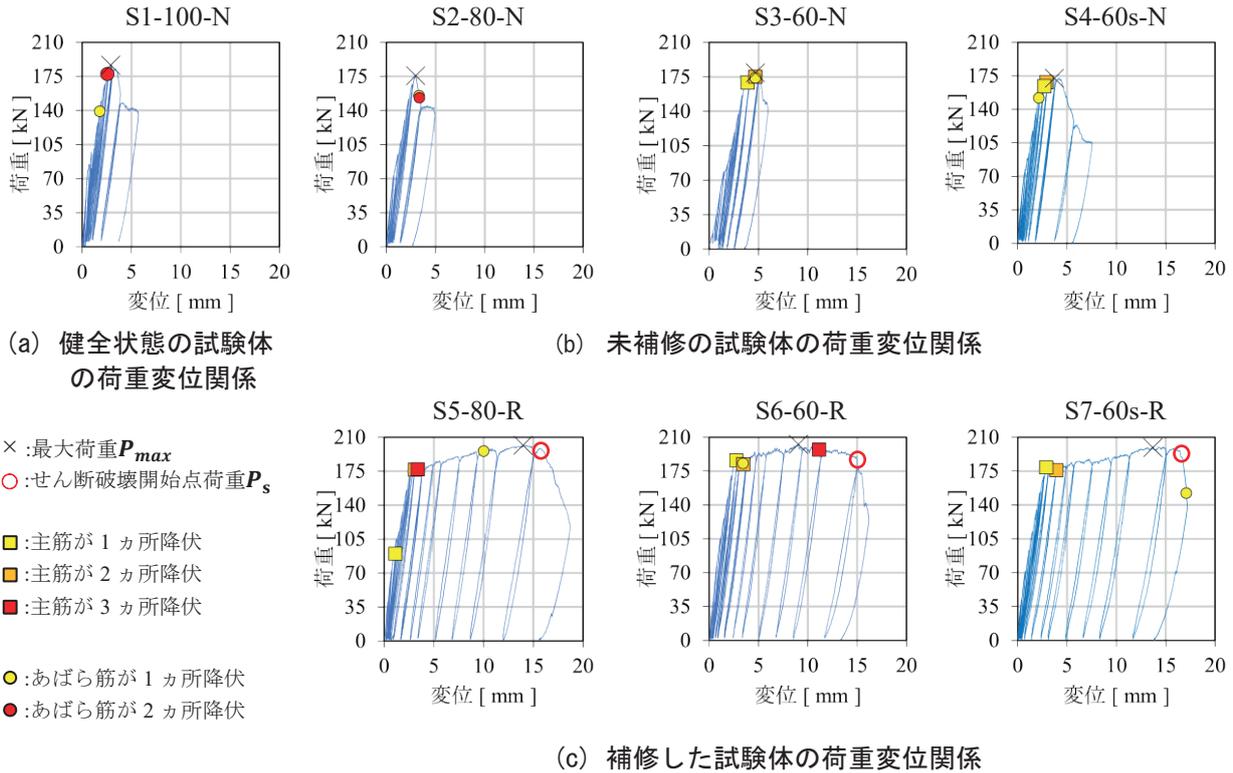
図-13に各試験体の荷重変位関係を示す。基準となるDM100%の試験体の最大荷重 $P_{max}$ は187kNであった。最も $P_{max}$ が小さいのはS4-60s-Nの173kNであり、

S1-100-Nに対し7.5%程度耐力が低下した。図-13(a)に健全状態の試験体図-13(b)に未補修の試験体、図-13(c)に劣化面を補修した試験体の荷重-変位関係を示す。図-13(b)(c)から、対応する試験体毎に補修の効果を見ると、各試験体において $P_{max}$ が25kN程度上昇した。また、未補修試験体では、最大荷重後に荷重低下するのに対し、補修試験体では、荷重が一度横ばいになって微増し、変位15mm近傍で急激に荷重低下した。その際の荷重を $P_S$ とする。

図-13 各試験体の荷重変位関係

前掲の図-13には、降伏ひずみに達した点をプロットしており、本節では鉄筋のひずみについて考察

する。図-13 の×印が最大荷重を示しているが、S1-100-N, S2-80-N では最大荷重の近傍であばら筋が降伏している。また、S3-60-N, S4-60s-N でも、最大荷重近傍であばら筋が降伏しているが、主筋も降伏している。したがって、3.1 節のひび割れ状況や、3.2 節の荷重変形挙動と併せて考えると、これらの試験体はせん断破壊したと判断される。

続いて、3 体の補修試験体に着目すると、荷重が横ばいになる時点で、どの試験体も主筋が降伏していることから、曲げ降伏が生じたと判断される。さらに、3.1 節のひび割れ発生状況より、曲げ降伏後に、大きな斜めひび割れを伴って荷重低下していることから、最終的にはせん断破壊したと考えられる。

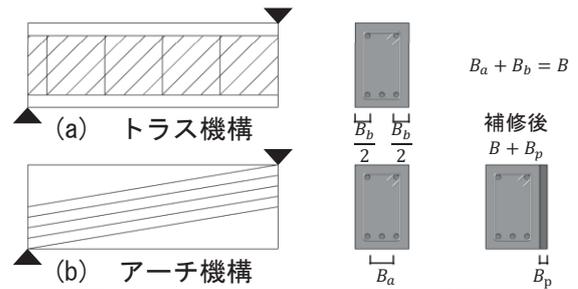
前3章で述べた通り、補修した試験体では曲げ降伏後、変形角が大きくなることにより、せん断耐力が徐々に低下し、曲げ降伏強度と交差する点でせん断破壊したと考えられる。これを評価可能なせん断耐力式として、市之瀬が提案したトラス・アーチ理論に基づく耐力式<sup>12)</sup>がある。図-14 にトラス・アーチ機構の概要を示す。トラス機構は、主筋とあばら筋の引張力、コンクリートの圧縮力によりせん断応力を伝達する機構であり、アーチ機構は加力点と支

点との間に生じる圧縮ストラッドにより、せん断力を伝達する機構である。さらに倉本・南<sup>13)</sup>は機構毎に梁幅を分け、これらを累加するせん断耐力式を提案した。これらを踏まえ、せん断耐力式を以下のように表す<sup>12),13)</sup>。

図-14 トラス・アーチ理論の概要
