論文 正負交番载荷を行った壁式 RC 橋脚の補修効果に関する実験的研究

要旨：地震により被災した RC 橋脚を補修した場合の、損傷程度に応じた補修効果を定量的に把握することを目的として、実構造物の 1/4 程度の試験体を用いた正負交番载荷実験を行った。载荷実験は、予備载荷により所定の損傷を与えた試験体にエポキシ樹脂注入または無収縮モルタル断面修復を施した後に、再度载荷する方法で実施した。実験の結果、補修後の試験体は、初降伏変位時の剛性は低下するものの、靱性能、エネルギー吸収量が向上し、補修前の試験体と同程度以上の耐震性能を有すること等が明らかとなった。

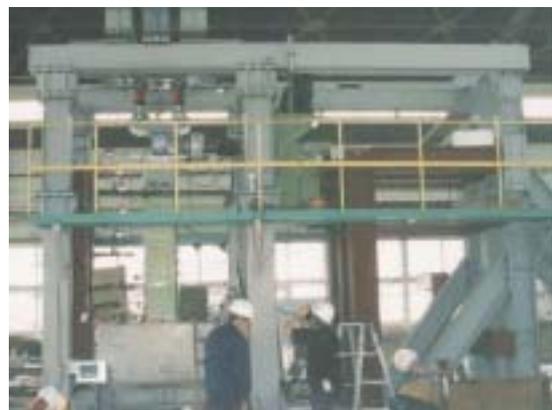
写真 - 1 実験装置全景

本研究では、検討対象として道路橋で一般的に見られる RC 壁式橋脚を想定し、実構造物に極力近い条件を再現するため、上部工死荷重に相当する鉛直軸力 150 kN を鉛直载荷ジャッキにて一定に保持した状態での水平方向正負交番载荷実験を行うこととした。写真 - 1 には、実験装置の全景を示している。交番载荷は、まず、軸方向鉄筋の降伏ひずみを材料試験より得られた 1890μ と設定し、橋脚基部の引張側鉄筋ひずみが降伏ひずみに達するまでひずみ制御にて载荷を行った。

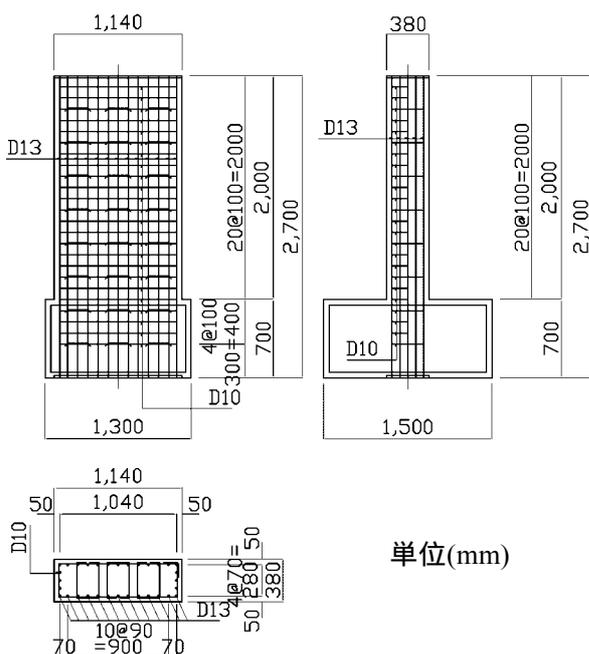
図 - 2 試験体の形状配筋概要図

試験体は、道路橋で一般的に見られる壁式 RC 橋脚を想定し、実橋脚の 1/4 程度の規模とした。図 - 2 には試験体の配筋概要図を示している。

試験体形状は、躯体高 2.0 m、断面寸法 0.38 × 1.14 m の長方形断面（辺長比 1:3）であり、引張主鉄筋比は $P_t = 0.45\%$ 、横拘束筋の体積比は $\rho_s = 0.2\%$ である。

補修範囲は、ひび割れが顕在化している部分のみとし、予備載荷 $3\delta_y, 5\delta_y$ の試験体では基部から 300 mm の範囲、予備載荷 $7\delta_y$ の試験体では基部から 500 mm の範囲とした。なお、各供試体ともに断面の増加は行っていない。

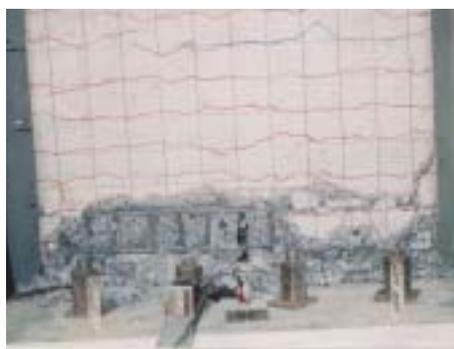
写真 - 2 2.0-N 試験体損傷状況

基準試験体である 2.0-N 試験体の損傷は、 $1\delta_y$ ~ $3\delta_y$ 載荷時に高さ方向に 100 mm 程度の間隔の水平ひび割れが基部から 1200 mm 程度の範囲に発生した。 $3\delta_y$ 載荷以降では、基部から 300 mm 程度の範囲に損傷が集中し、それより上方ではほとんど損傷の進展は確認されていない。 $5\delta_y$ 載荷時には基部近傍のかぶりコンクリートに膨らみ出しは見られないものの、ハンマーによる打音から、軸方向鉄筋の付着切れによるかぶりコンクリートの浮きを確認できる状態であった。

その後、 $6\delta_y$ 載荷でかぶりコンクリートが膨らみ出し、 $7\delta_y$ 載荷では広い範囲でかぶりコンクリートが剥落した後、 $8\delta_y$ 載荷時に主鉄筋が破断することで荷重が低下し、終局状態に至った。かぶりコンクリートの剥落は、基部から 300 mm 程度の範囲で生じている。写真 - 2 には 2.0-N 試験体の終局時における損傷状況を示している。

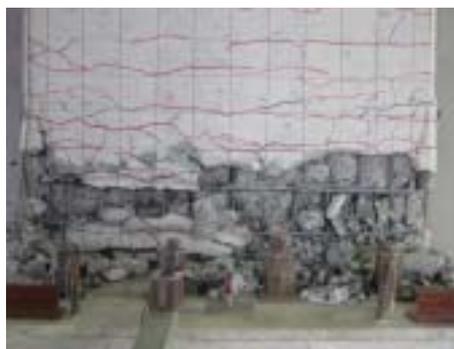
写真 - 3 2.0-R-3 試験体損傷状況

予備載荷 ($3\delta_y$) 終了時の損傷は、高さ方向に 100mm 程度の間隔で水平ひび割れが生じている状態であった。

補修後の載荷における損傷は、2.0-N 試験体が終局に至った $8\delta_y$ 載荷時までは、かぶりコンクリートの剥離等は確認されていない。その後、 $9\sim 10\delta_y$ 載荷時にかぶりコンクリートが広範囲で剥落し、 $11\delta_y$ 載荷時に複数の主鉄筋の破断により荷重が大幅に低下し、終局に至った。

かぶりコンクリートの剥落は、基部から 300 mm 程度の範囲で生じている。写真 - 3 には、2.0-R-3 試験体の終局時における損傷状況を示している。

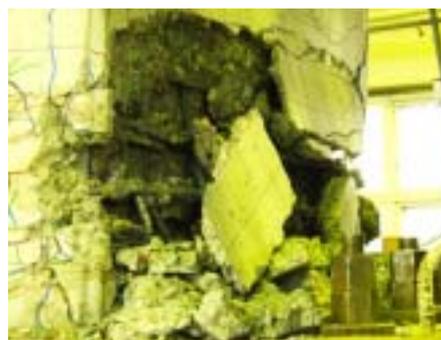
写真 - 4 2.0-R-5 試験体損傷状況

予備載荷 ($5\delta_y$) 終了時の損傷は、基部から 300 mm 程度の範囲のかぶりコンクリートに浮きが生じている状態であった。

その後、 $9\delta_y$ 載荷時にかぶりコンクリートの膨らみ出しが見られたが、注入したエポキシ樹脂がかぶりコンクリートの剥落を防止し、 $10\delta_y$ 載荷時においても膨らみが大きいもののかぶりコンクリートが剥落しない特徴的な損傷形態を示した。かぶりコンクリートの剥落は $11\delta_y$ 載荷時に生じた。 $12\delta_y$ 、 $13\delta_y$ 載荷では複数の主鉄筋が破断し、終局状態に至った。

かぶりコンクリートが剥落した範囲は、2.0-N、2.0-R-3 試験体の場合に比較して広く、基部から 500 mm 程度であった。写真 - 4 には、2.0-R-5 試験体の終局時における損傷状況を示している。

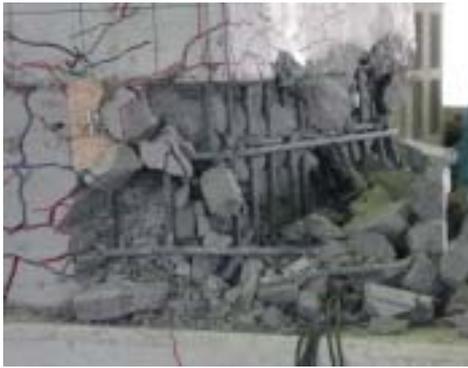
写真 - 5 2.0-M-5 試験体損傷状況

予備載荷 ($5\delta_y$) 終了時の損傷は、2.0-R-5 試験体と同様に、基部から 300 mm 程度のかぶりコンクリートに浮きが生じている状態であった。

補修後の載荷における損傷は、 $6\delta_y$ 載荷時に、無収縮モルタル部と既設部との境界でひび割れ幅の拡大が見られた。 $8\delta_y$ 載荷時には無収縮モルタルに膨らみ出しが発生し、 $9\delta_y$ 載荷時に広範囲で無収縮モルタルが剥落した。その後の載荷で徐々に荷重が低下し、 $11\delta_y$ で終局状態に至った。

かぶりコンクリートの剥落は、断面を修復した基部から 300 mm の範囲のみで生じており、剥落部と既設部との境界は明瞭であった。写真 - 5 には、2.0-M-5 試験体の終局時における損傷状況を示している。

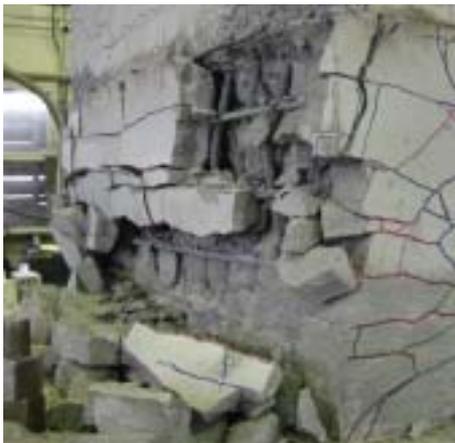
写真 - 6 2.0-M-7 試験体損傷状況

予備載荷 ($7\delta_y$) 終了時の損傷は、基部から 300 mm 程度のかぶりコンクリートが剥

落し、主鉄筋には既に座屈が生じていた。また、基部から 500 mm 程度のかぶりコンクリートに浮きが生じている状態であった。

補修後の載荷における損傷は、 $5\delta_y$ 載荷以降、補修部の無収縮モルタルに部分的な剥離が生じた。その後、変位振幅の増加に伴って徐々に剥落範囲が拡大し、 $9\delta_y$ 載荷時には無収縮モルタルが広範囲で剥落するとともに荷重が低下し、 $11\delta_y$ で終局状態に至った。

かぶりコンクリートの剥落は、断面を修復した基部から 500 mm の範囲のみで生じており、剥落部と既設部との境界は明瞭であった。写真 - 6 には、2.0-M-7 試験体の終局時における損傷状況を示している。

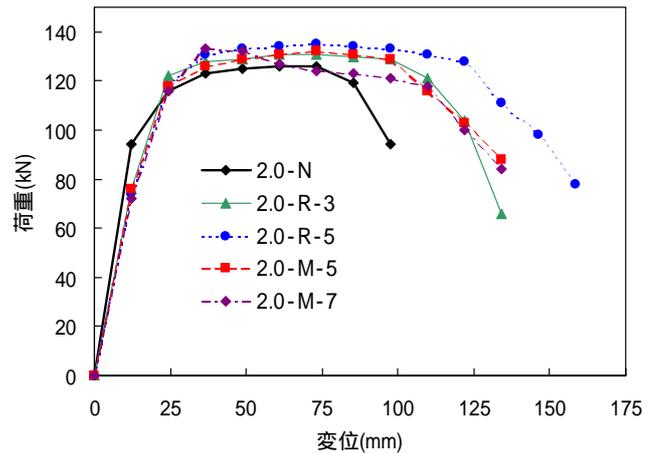
図 - 3 荷重 - 変位関係包絡線

表 - 3 には実験結果の一覧を、図 - 3 には荷重 - 変位関係の包絡線（繰り返し載荷 1 回目、押引平均）を示している。表中の δ_y 、 P_y は主鉄筋降伏時の載荷点水平変位、載荷荷重を、 P_a は載荷荷重の最大値（押引平均）を、 δ_u は終局時

表および図より、補修後の試験体の $1\delta_y$ 載荷時の荷重 P_y は、いずれの試験体の場合も 2.0-N 試験体の 76~80% 程度と小さな値を示しており、初期剛性が低下していることがわかる。これは、目視可能かつ樹脂注入可能なひび割れのみが補修され、ヘアクラック的なひび割れは無補修状態であること、モルタル補修の場合には断面修復部のみが補修されたことによるものと推察される。

$2\delta_y$ 載荷時には、補修を行った各試験体の載荷荷重は 2.0-N 試験体を上回る値を示しており、最大荷重 P_a も 5~7% 増加する結果が得られた。

なお、2.0-M-7 試験体は、無収縮モルタルの剥落が生じた $5\delta_y$ 載荷以降、徐々に載荷荷重が低下していることがわかる。一方、2.0-R-3、2.0-R-5、2.0-M-5 試験体では、2.0-N 試験体が終局状態に至る $8\delta_y$ 載荷時においても荷重の低下は見られなかった。

また、終局変位 δ_u を降伏変位 δ_y で除して評価する終局塑性率は、2.0-N 試験体が 8 であるのに対して、2.0-R-3、2.0-M-5、2.0-M-7 試験体では 11、2.0-R-5 試験体では 13 を示し、補修前と比較して大きな靱性能を示す結果が得られた。

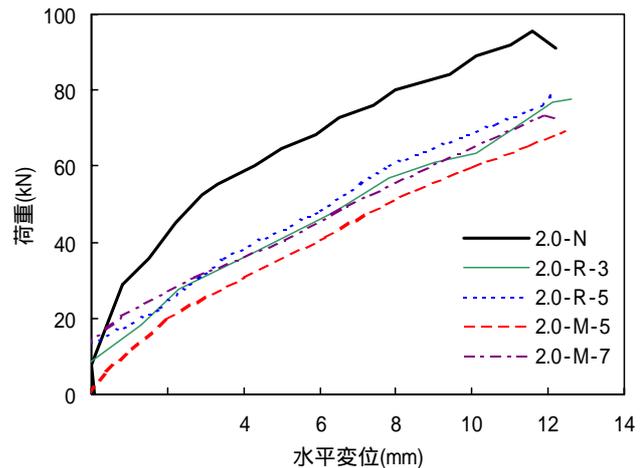
図 - 4 荷重 - 変位関係 ($1\delta_y$ まで)

図 - 4 には、載荷開始から $1\delta_y$ までの荷重 - 変位関係を示している。図より、2.0-N 試験体では、ひび割れが発生するまでの剛性（変位 0~3 mm）とひび割れ発生以降の剛性（変位 3~12 mm）に明瞭な差が認められる。一方、補修を行った各試験体では、載荷開始から 2.0-N 試験体のひび割れ発生後とほぼ等しい剛性を示すことがわかる。これは、上述と同様に 2.0-R-3、2.0-R-5 試験体では、予備載荷後の除荷により樹脂注入が不可能なヘアクラック的な微細なひび割れが残留していること、2.0-M-5、2.0-M-7 試験体では、断面修復部以外のひび割れの補修は行っていないことによると考えられる。

なお、図中の載荷開始点が異なるのは、変位を零に保持した状態で補修を行っていることによる初期導入力の影響であるものと考えられる。

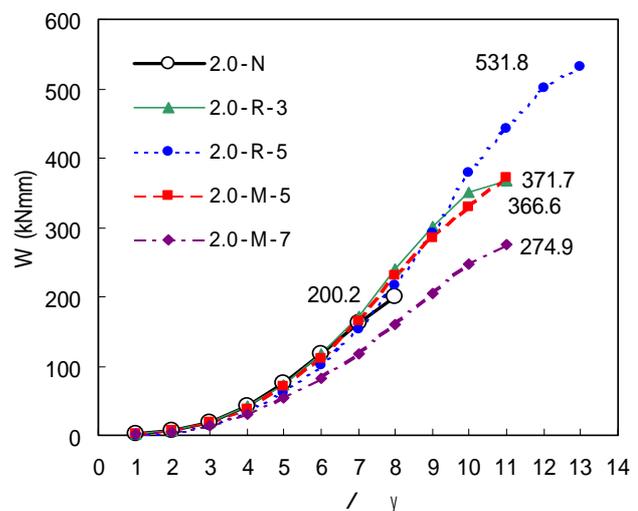
図 - 5 履歴吸収エネルギー量 (終局時)

図 - 5 には、各試験体の終局変位までの履歴吸収エネルギーの累積値と変位振幅 (δ/δ_y) との関係を示している。

各試験体の終局時における履歴吸収エネルギー量の累積値は、2.0-N 試験体が 200.2 kNmm ($8\delta_y$) であるのに対し、2.0-R-3 試験体が 366.6 kNmm ($11\delta_y$)、2.0-R-5 試験体が 531.8 kNmm ($13\delta_y$)、2.0-M-5 試験体が 371.7 kNmm ($11\delta_y$)、2.0-M-7 試験体が 274.9 kNmm ($11\delta_y$) であり、基準試験体と比較して 1.4~2.6 倍と大きな値を示す結果が得られた。

しかしながら、2.0-N 試験体が終局となる $8\delta_y$ 載荷時に着目すると、この段階では、2.0-R-3、2.0-R-5、2.0-M-5 試験体は 2.0-N 試験体の 1.1~1.2 倍程度の値を示しているが、2.0-M-7 試験体

はかぶりコンクリートの剥落が発生する $5\delta_y$ 載荷以降の履歴吸収エネルギー量が小さく、累積値で 2.0-N 試験体の 0.8 倍程度の値を示した。

このように、基準試験体 2.0-N が終局となる $8\delta_y$ 載荷時点では、補修前の損傷程度が小さいほど履歴吸収エネルギー量が大きく、かぶりコンクリートが膨らみ出す前の段階で補修を行った試験体では、補修前と同等以上の履歴吸収エネルギー量を示すことが明らかになった。

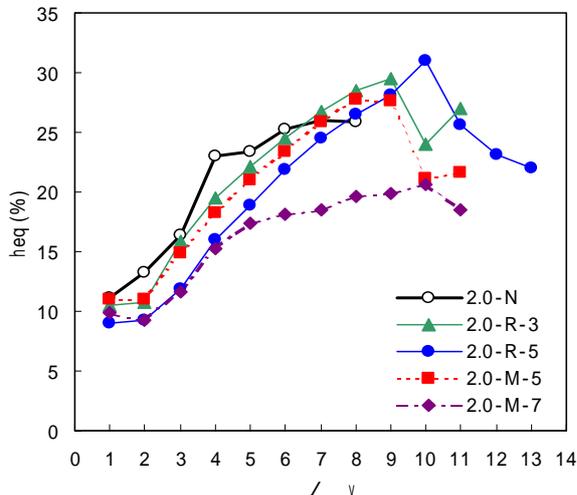
図 - 6 等価粘性減衰定数

図 - 6 には、各変位振幅の履歴曲線から算出される等価粘性減衰定数を示している。

基準試験体となる 2.0-N 試験体の等価粘性減衰定数 h_{eq} は、 $1\delta_y$ 載荷時の 11 % から徐々に増加し、最大値は 26 % を示している。

2.0-R-3 試験体は、 $6\delta_y$ 載荷時までは 2.0-N 試験体より小さな値を示すが、 $7\delta_y$ 載荷以降で 2.0-N 試験体の値を上回っており、最大値は 29 % であった。

2.0-R-5 試験体は、 $7\delta_y$ 載荷時までは 2.0-N 試験体より小さな値を示すが、 $8\delta_y$ 載荷時には 2.0-N 試験体の値を上回っている。その後、 $10\delta_y$ 載荷時に最大値 31 % を示した後、減少に転じ、終局となる $13\delta_y$ 載荷時では 22 % を示す。

2.0-M-5 試験体は、 $6\delta_y$ 載荷時までは 2.0-N 試験体より小さな値を示すが、 $7\delta_y$ 載荷以降で 2.0-N 試験体の値を上回っており、最大値は

28 % であった。

2.0-R/M-5 試験体を比較すると $9\delta_y$ まではモルタル補修の場合が大きい値を示すが、それ以降は樹脂注入の場合の値が大きいことが分かる。

2.0-M-7 試験体は、他の試験体と比較して小さな値を示しており、特に $5\delta_y$ 載荷以降の増加量が小さいことがわかる。 h_{eq} は 10 ~ 21 % を示した。これは、予備載荷の段階で主鉄筋に座屈が生じていること、 $5\delta_y$ 載荷時以降に無収縮モルタルの剥落が生じていることによるものと考えられる。
