台風0418号による大森大橋の被災メカニズムと 応急復旧対策について

DAMAGE MECHANISM OF OMORI BRIDGE BY TYPHOON No. 0418 AND MEASURES FOR TEMPORARY RESTORATION

Key Words: Typhoon Songda, I-girder-bridge, damage mechanism, temporary restoration bridge, disaster

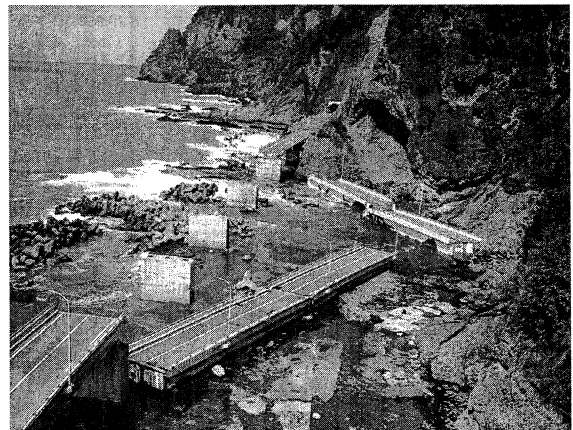
写真-1 大森大橋の落橋災害

2004年9月8日に広い範囲を暴風域に巻き込みながら北海道西岸を北上した台風0418号により、北海道積丹半島西岸を通る国道229号の神恵内村～積丹町区間 (図-1 参照) に架かる大森大橋429mのうち、写真-1に示すように、2径間連続PC合成I桁2連159m区間が落橋する災害が発生した。

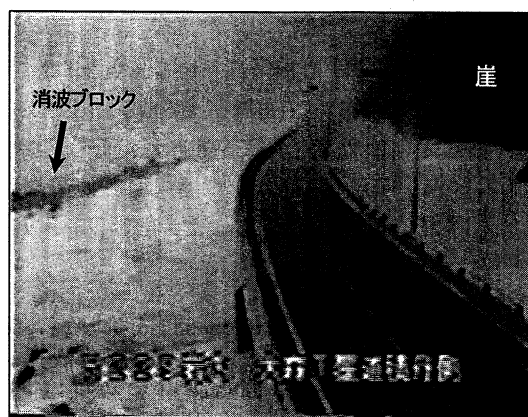
写真-2 落橋前の大森大橋の映像

写真-2は被災当日11時前後に記録されたCCTVカメラのビデオ映像である。映像から75波分の水位変動を読み取ったところ、平均水位はTP+3.73mであった。その後波

浪は増大したと推定されることから、被災時にはリーフ上の水位は更に高くなっていたと推定される。
