# リーフ上に建設された海岸橋梁の高波時の安全管理について

## Safety Traffic Control for a Coastal Bridge Constructed on a Reef under Storm Wave Conditions

木村克俊<sup>1</sup>・渡辺 元<sup>2</sup>・山本泰司<sup>3</sup>・岡田 務<sup>4</sup>・名越隆雄<sup>5</sup>・三船竜二<sup>6</sup>

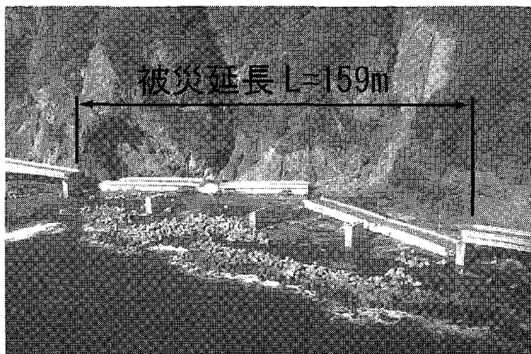
写真-1 大森大橋の被災状況

2004年9月8日に北海道西岸を北上し広い範囲を暴風圏に巻き込んだ台風0418号は、北海道日本海沿岸各地に高波による被害をもたらした。北海道積丹半島西岸を通る一般国道229号神恵内村に架かる大森大橋(延長429m)では、写真-1に示すように2径間連続PC合成1桁2連区間(延長159m)が高波により落橋する災害が発生した(石川ら, 2005)。

入射波と背後の崖からの反射波との重複波によって橋桁の下方から波力が作用して沖側の桁が持ち上がり、陸側にスライドして落下したと考えられる。

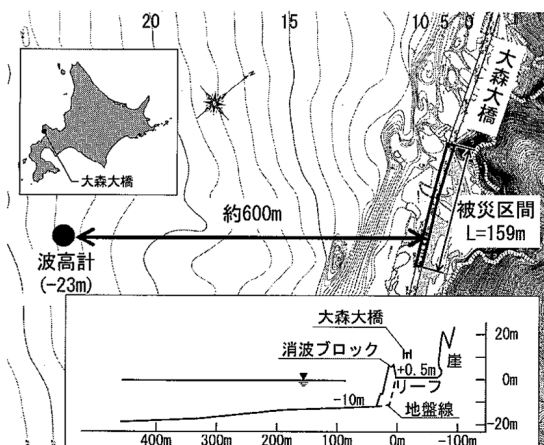
図-1 大森大橋の位置

一方、大森大橋の周辺は図-1に示すようにT.P.+0.5m程度の平坦なリーフ上に位置し、リーフの沖側は水深10m程度まで急激に落ち込み、リーフの陸側は急峻な崖が落橋区間を囲むような湾状地形を呈している。

波浪観測は、前出の図-1に示すように、水深23m地点に設置された水圧式波高計で行った。観測は毎正時±10分（計20分間）、サンプリング間隔は0.5秒であ

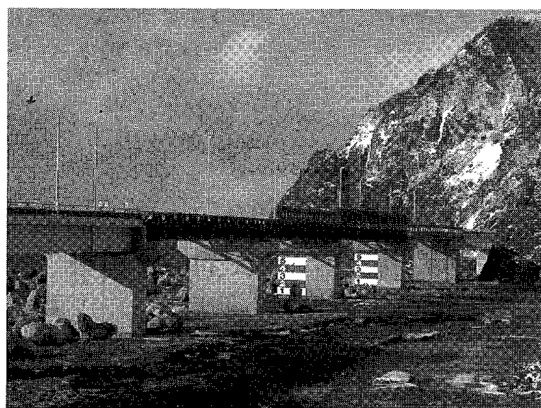
写真-2 仮橋(トラス橋)

そこで本復旧までは、短期間に調達可能で高波浪時の波力低減効果も期待できるトラス橋により応急復旧を行うこととなった(写真-2参照)。

与えることから早期の復旧が求められた。このため2004年12月に高波による揚圧力を軽減する目的で、走行面をグレーチング床版とした鋼製トラス橋による仮橋が完成した。これにより本区間は通行可能となったが、走行車両が波の影響を受けやすくなったため、高波時には適切な管理が必要となった。

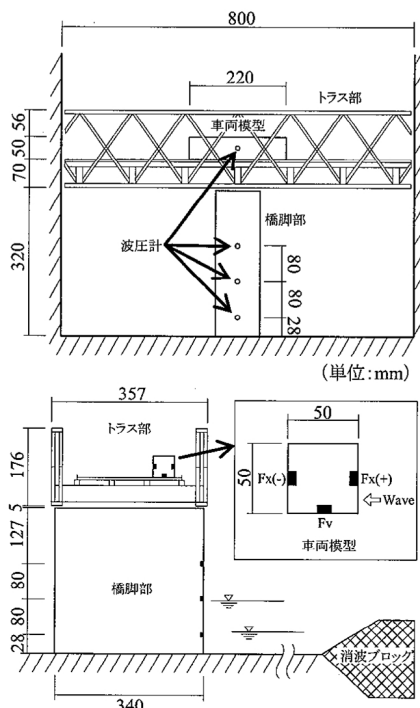
図-2 トラス橋と車両の実験模型

水理模型実験は長さ22m、幅0.8m、高さ2mの2次元造波水路を使用し、図-2に示す実験模型を用いて現地のトラス桁と橋脚部分を縮尺1/25で再現した。な

お、リーフ上の橋梁および海崖の位置関係は被災箇所の条件に合わせた。実験波はすべて不規則波を用いた。橋脚には現地と同様に波圧計を3箇所に設置するとともに、橋梁内に車両模型を設置してグレーティングやトラス部材を透過した水塊の衝突によって生ずる波力を求めた。実験水路内に設置したトラス橋の状況を写真-3に示す。

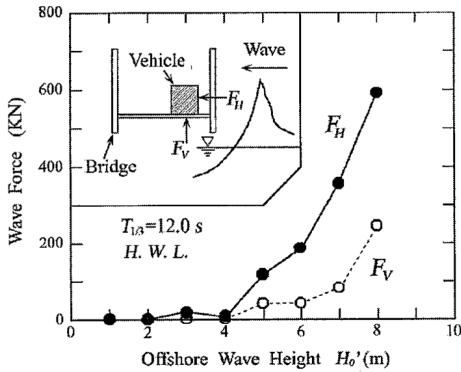
図-3 通行車両に働く水平および鉛直波力

橋梁上の車両にはトラス部材を透過した水塊による水平波力と、床面のグレーティングを透過した水塊による鉛直波力が作用する。とくに高潮位条件では、位相差を伴って2つの波力が作用することが分った。不規則波群中

の最大波力（5波群平均値）に着目して、図-3に示すような波力と波高の関係を得た。これより沖波波高5.0mで車両が被害を受ける危険性があることが明らかとなった。

- 1) 沖波波高が4m以下では、橋梁の通行車両にほとんど波力は作用しないが、これを上回ると、水平および鉛直方向ともに大きな波力が作用する。車両の安全確保のためには、沖波波高が5mに達する前に通行止め等の措置をとる必要がある。
- 2) 高波時に実施した飛沫打ち上げ高の現地観測値は、過去に行われた模型実験値とほぼ同等かやや上回った。これは、縮尺効果や風の影響であると考えられる。
- 3) 水理模型実験並びに現地観測により、橋脚に設置した波圧計による観測波圧から波高を推定することが可能なことが分かった。
- 4) 現地における通行規制は最終的にはパトロールによる人の判断によるが、過去の通行止め事例を分析した結果、橋脚に作用する波圧データが橋梁の通行管理に十分に活用できることが分かった。

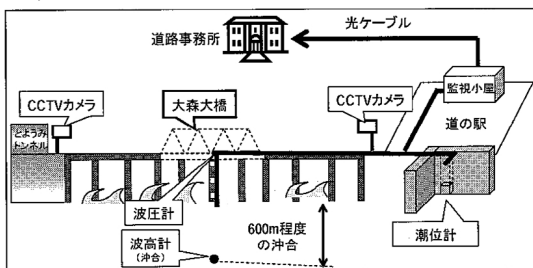
図-4 波圧・潮位観測状況図

大森大橋では通行安全管理のためのCCTVカメラによる越波状況の常時モニタリングに加え、落橋後の2004年11月以降には波浪・波圧などの各種データの取得を行っている。表-1および図-4にその概要を示す。

波圧・潮位観測は、2004年12月から大森大橋P5橋脚に波圧計3台、近隣の船揚げ場に潮位計を設置し観測を続けている。波圧計3台の設置高さは、T.P.=+1m, +3m, +5mとした。波圧計のサンプリングは100回/秒、潮位計のサンプリングは2回/秒である。波圧計データは、現地ステーション内のデータ回収用PCに集積され、データ確認用PCでリアルタイムにデータ状況を確認できる他、同時に小樽開発建設部岩内道路事務所にもデータが転送され、同様のデータが確認できるシステムとなっている。

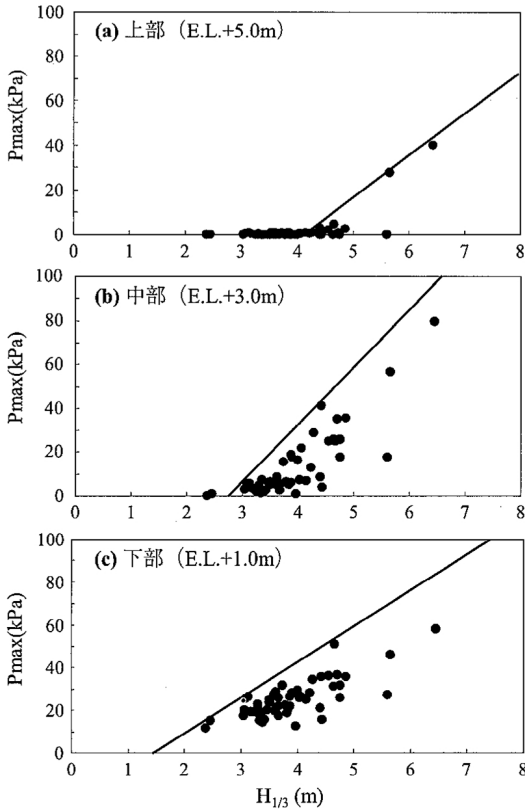
図-5 最大波圧と有義波高の関係

波浪観測と波圧観測が同時に行われている期間のデータを用いて、波高と波圧の関係を推定した。解析対象は、波浪による通行規制が実施されており、かつ観測期間中に最大波が観測され、継続時間も最長である2005年11月29日～12月1日とした。なお波圧(P)の処理方法は、ゼロアップクロスによるピーク値の読み取りと統計処理( $P_{max}$ ,  $P_{1/20}$ ,  $P_{1/10}$ ,  $P_{1/3}$ )である。最大波圧と有義波高の関係を図-5に示す。橋脚に作用する波圧は、沖波波高があるレベルに達した時点で発生し、その後の波圧は沖波波高に比例している。図中の直線は、波圧が作用する波圧の下限波高で、以下のように表される。

上部(T.P.=+5.0m):  $P_{max}(\text{kPa}) = 18.08 H_{1/3}(\text{m}) - 74.13$   
 中部(T.P.=+3.0m):  $P_{max}(\text{kPa}) = 26.67 H_{1/3}(\text{m}) - 72.28$

下部(T.P.=+1.0m):  $P_{max}(kPa) = 16.00 H_{1/3}(m) - 22.40$   
 この関係から、波圧計各部に波が作用する場合には概ね上部で有義波 4.1 m 以上、中部で同 2.7 m 以上、下部で同 1.4 m 以上の波浪が来襲しているものと推定される。越波による通行規制の目安は概ね波高 4 m としているが、その場合には橋脚(高さ約 10 m)のほぼ中間の高さまで水塊が達している状態であると思われる。

カメラ映像約 20 分間 (120 ~ 160 波程度) の記録から 1 波ごとの飛沫の打ち上げ高さを読み取り、その統計値を求めた。表-3 には 2005, 2006 年度の読み取り結果を示している。なお表中の 2006 年度の波高は、橋脚に作用する波圧と図-5 の関係を用いて推定した波高である。

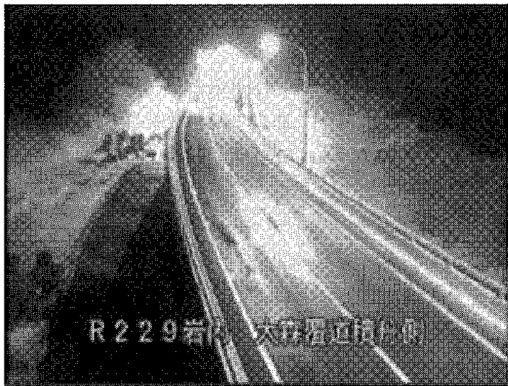
写真-4 CCTV カメラによる飛沫の打ち上げ記録

写真-4 のような越波の著しい期間を対象に、CCTV

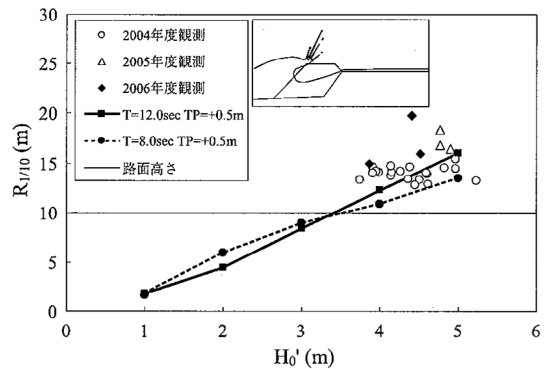
図-6 打ち上げ高( $R_{1/10}$ )と沖波波高の関係

飛沫の打ち上げ高さの頻度分布を求め、超過確率 4.5 % に相当する 1/10 最大打ち上げ高さと同波高の関係

を求め、図-6に示した。図中の実線で示しているのは、本間ら(2005)による実験結果である。現地では実験値より最大で1.3倍ほど大きな値となるが、これは模型のスケール効果や現地での風の影響であると考えられる。

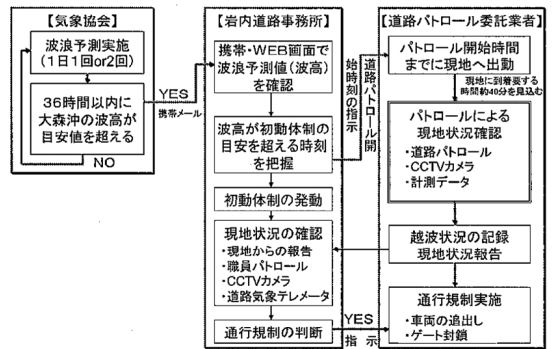
図-7 初動体制発動から通行規制までの流れ

現地においては、図-7に示す手順で大森大橋(仮橋)の通行規制を行ってきた。波浪予報が、越波飛沫が路面に打ち上げられる波高である3mに達した時点でパトロールを強化し、予報が規制の目安値4mに達した時点で通行止めの準備を開始する。その後、現地からの報告、CCTVカメラ画像、道路気象テレメータ等の情報から、通行車両に危険が及ぶと判断された場合に通行を規制した。

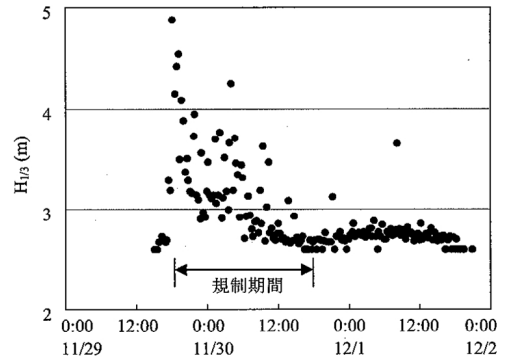
図-8 橋脚に作用する波圧から推定した波高の経時変化

図-8はそのうちの1例として、2005年11月29日～12月1日までの波圧計データから沖波波高を推定したものである。現地ではパトロール強化、通行車両への徐行指示等を経て、11月29日18時30分～11月30日18時まで全面通行止めが講じられた。波圧計から推定される波高をみると、通行規制開始時には目安値である4mを大きく超え、また規制解除にはほぼ3m以下となっている。このことから、橋脚に働く波圧計のリアルタイムデータは、道路の安全な通行管理体制での判断基準として活用できることが示された。
