リーフ上に架設された橋梁に作用する波力特性 に関する検討

WAVE FORCE ON PIER AND GIRDER OF CONCRETE BRIDGE CONSTRUCTED ON REEF

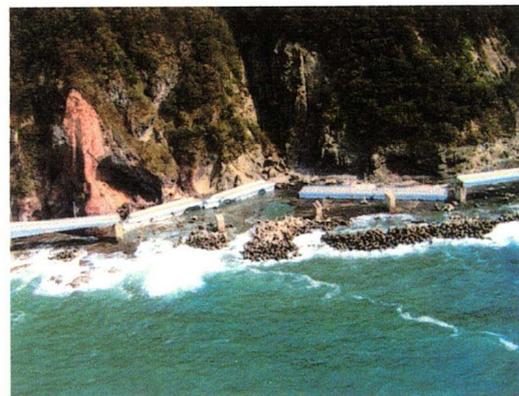
図-1 大森大橋の被災状況
(北海道開発局小樽開発建設部提供)

2004年9月8日に北海道西岸を北上した台風18号により、北海道積丹半島西岸を通る国道229号の大森大橋の延長429mのうち159m区間において、図-1のようにコンクリート製橋桁が脱落する災害が発生した。この台風による高波は積丹半島沖で $H_0=7.6\text{m}$ と推定され、ほぼ50年確率波に相当する。また小樽港においては最大潮位偏差0.6mが記録され、北海道各地において1954年の洞爺丸台風以来と言われる極めて大きな被害をもたらされた。

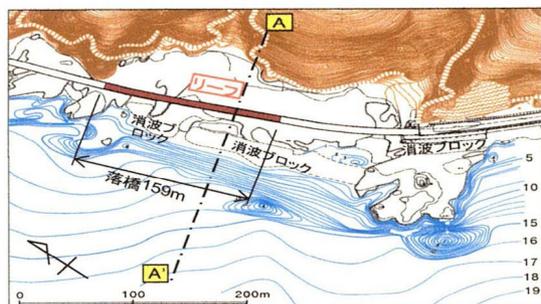
図-2 被災箇所の周辺図
(本間ら²⁾による)

大森大橋はリーフ上に建設されたコンクリート橋梁で、図-2および図-3に示すように橋梁前面には急な海底勾配があり、橋梁背後には湾状の崖が位置している。

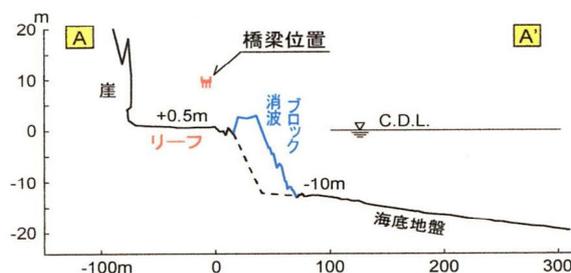
図-3 被災箇所の断面形状
(本間ら²⁾による)

被災箇所のリーフ幅は約70mであり、橋梁はリーフ前面から約30mの地点に位置している。この複雑な地形が橋梁に作用する波力に影響を及ぼしたと考えられている。また、近隣の漁港において岸壁の冠水が報告されていたことから、被災時の大森大橋の周辺では潮位の異常上昇が発生したと考えられる。

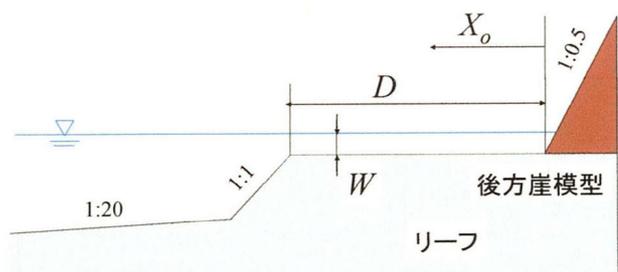
図-4 断面形状

数値波動水路 CADMAS-SURF⁴⁾を用いてリーフ上の水面形の数値計算を行った。計算に用いた断面条件を図-4に示す。これは、被災した大森大橋の代表的な地形を再現したものである。沖側の海底地形の勾配は1:20とし、現地水深約10mから静水面付近まで1:1の急勾配で立ち上げ、そこから先は平坦なリーフ地形を再現した。さらにリーフ背後には勾配1:0.5の崖を配置した。ここでは、現象を単純化するために現地でリーフ前面に設置

リーフ前面から後方の崖までの距離をリーフ幅 D と定義する。ここでは D を1.0mから4.2mまで、0.2m間隔で17種類に変化させた。また、崖からの距離を X_0 とし、リーフ上水深 W は16cmで一定とした。

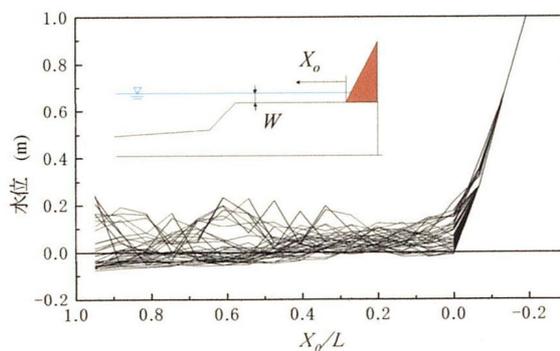
図-5 リーフ上の水位分布

図-5はリーフ幅 $D=2.8$ mの条件における後壁からの距離 X_0 をリーフ上の波長 L で無次元化した値と水面形の計算結果の関係である。

$X_0/L=0.6$ 付近では水位の振幅が大きい。これはこの位置が沖からの入射波と後壁からの反射波による重複波の腹に相当するためである。また、 $X_0/L=0.7$ および $X_0/L=0.4$ 付近では水位の振幅が小さく、これは重複波による節に相当するためと考えられる。

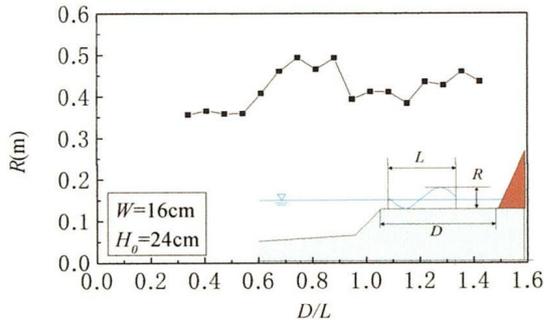
図-6 リーフ幅と打ち上げ高さの関係

図-6は、波長 L で除して無次元化したリーフ幅 D と

打ち上げ高さ R との関係を示している。 $D/L=0.8$ 付近でピークを示していることが分かる。この条件は被災時の現地水位が4mと仮定したときの現地における被災箇所付近のリーフ幅に相当する。

リーフ幅が小さい $D/L=0.4$ の条件では、リーフより沖側で重複波が発生するために打ち上げ高さ R が小さくなる。リーフ幅が大きい $D/L=1.0$ 以上の条件では、碎波の影響により波浪の減衰が生ずるため R が小さくなる傾向がみられた。

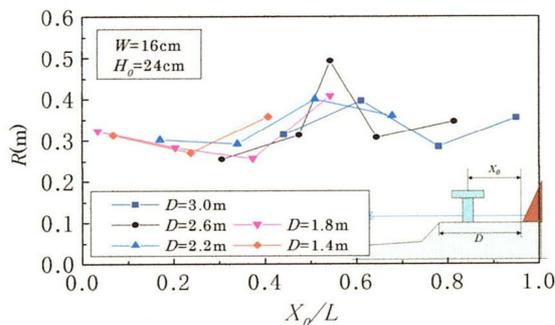
図-7 打ち上げ高さの空間分布

図-7は、リーフ幅 D を1.4~3.0mの5種類に変化させた場合の、打ち上げ高さ R の空間分布を示している。打ち上げ高さ R は $X_0/L=0.5$ 付近でピークを示している。この条件は理論上の重複波の腹の位置に相当するためである。これに対し、理論上の重複波の節の位置に相当する $X_0/L=0.25$ および $X_0/L=0.75$ では打ち上げ高さ R が小さい傾向がみられた。

図-14に、橋桁に作用する鉛直波力と X_0/L の関係を示す。なお縦軸は、測定された鉛直波力を投影面積で除した波圧 f_v を表している。 f_v は、重複波の腹に相当する $X_0/L=0.5$ 付近でピークを示した。これはCADMAS-SURFにより計算した打ち上げ高さの空間分布(図-7)で示されたピークの位置とほぼ一致する。また、現地の被災箇所地形条件に $X_0/L=0.5$ に相当しており、落橋に至った要因として重複波による鉛直方向の波力の影響が大きいと考えられる。

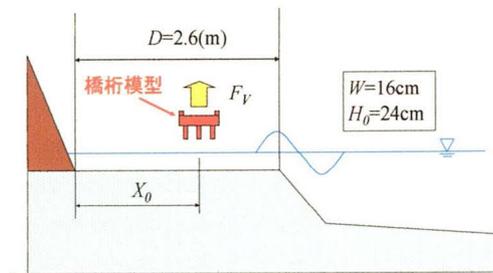
図-8 橋桁の実験断面

図-8は、橋桁模型を設置した際の実験断面を示している。リーフから橋桁までのクリアランスは24.5cmとした。後壁から橋桁までの距離 X_0 は0.9m, 1.4m, 1.9m, 2.4mの4種類に変化させた。なお、後壁から橋桁模型までの距離が1.4mの条件は、現地の被災箇所に対応している。この条件では波圧計を用いて橋桁に作用する波圧分布を測定した。

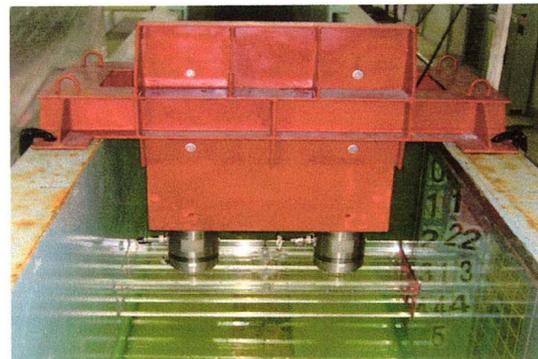
図-9 橋桁模型

橋桁模型は図-9に示すように上方から2台の分力計を用いて固定し、鉛直波力 F_v を測定した。また、橋桁の水平部分および鉛直部分に、それぞれ4箇所ずつ波圧計を設置した。

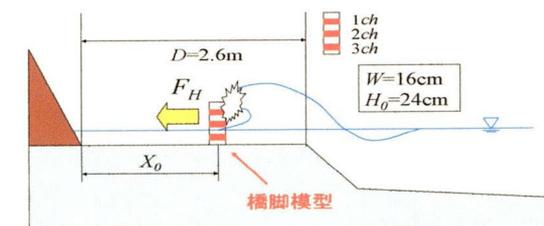
図-10 橋脚の実験断面

図-10に橋脚模型を設置した際の実験断面を示す。模型の設置条件は橋桁と同様とした。図-11は水路内に固定された橋脚模型を示している。橋脚模型は直径14cm、高さ42cmの円筒型であり、模型下端から7cm, 21cm, 35cmの位置に、水平波力を測定するための分力計が設置されている。ここでは、各測点をそれぞれ3ch, 2ch, 1chと呼ぶ。橋脚模型は水路と上部工で固定し、得られた水平波力を受圧面積で除して水平波圧 f_H を求めた。

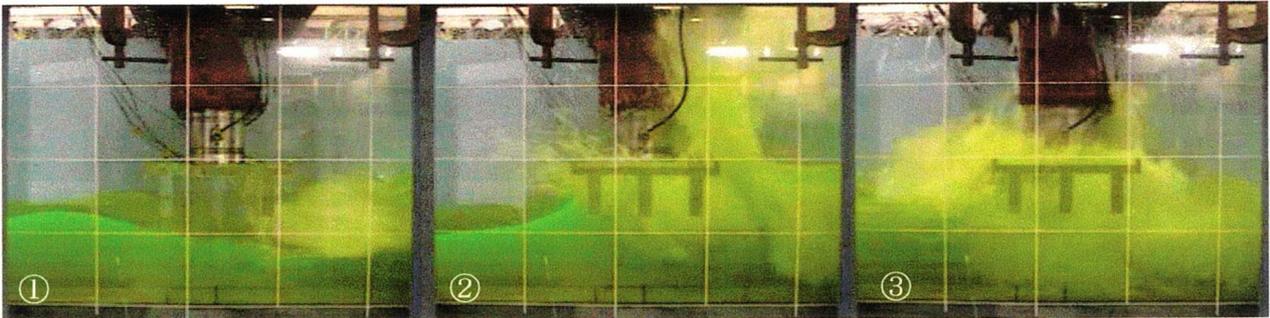
図-12 橋桁に作用する波の状況

図-12に橋桁への波の作用状況を示す。①では、橋桁の右側に前傾した入射波が、左側には後壁からの反射波が位置している。②は、橋桁の直下で入射波と反射波が重複し、橋桁に揚圧力が作用している状況である。その後③では、橋桁は飛散した水塊や飛沫に覆われた状態となる。

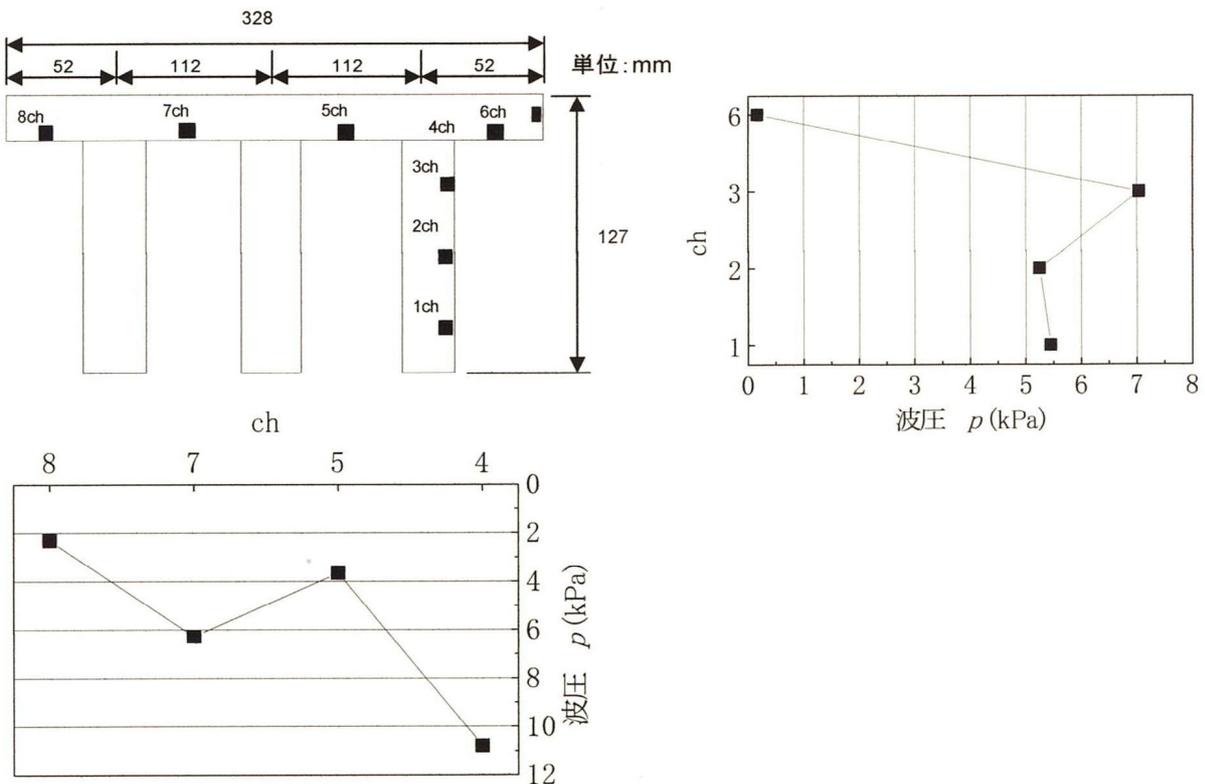
図-13 橋桁に作用する波圧分布

図-13は、 $X_0=1.4\text{m}$ の位置に橋桁を設置したときの各部に働く波圧分布を示している。水平方向の波圧では3chが、鉛直方向の波圧では4chが比較的大きな値となっている。この部分は隅角部になるため波力が集中したものと考えられる。

水平方向と鉛直方向の平均波圧はほぼ等しいが、受圧面積の大きい鉛直方向波力のほうが橋桁の安定性に関しては支配的であると考えられる。

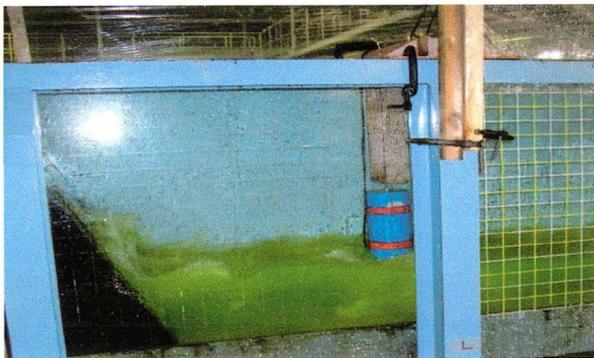
図-15 橋脚に作用する波の状況

図-15は $X_0=0.9\text{m}$ における橋脚模型への波の作用状況を示している。このように後壁を遡上した波が戻り流れになって橋脚に作用する場合には冲向きの波力が生じるが、波力の絶対値としては進行波方向の力が卓越する。

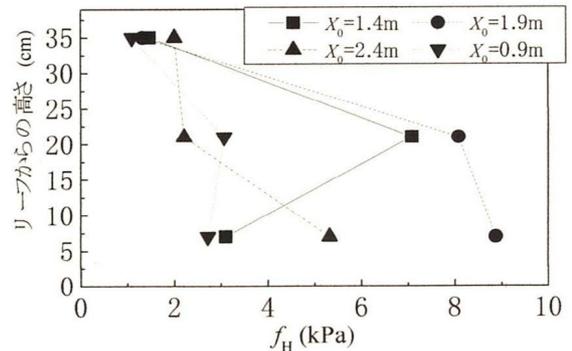
図-16 橋脚に働く水平波力の分布

図-16は、後壁からの距離 X_0 を4種類に変化させた場合の橋脚に働く波圧分布を示している。なお、沖からの進行波が進む方向の力を正とする。 $X_0=1.9\text{m}$ では作用波圧が最も大きくなっている。これは、進行波が砕波となって直接橋脚に衝突するためである。これに対し $X_0=0.9\text{m}$ および $X_0=2.4\text{m}$ では作用波圧が小さい。 $X_0=0.9\text{m}$ では砕波後の流れが作用したためであり、 $X_0=2.4\text{m}$ は波高増大が生ずる前の状態で波が作用したためである。

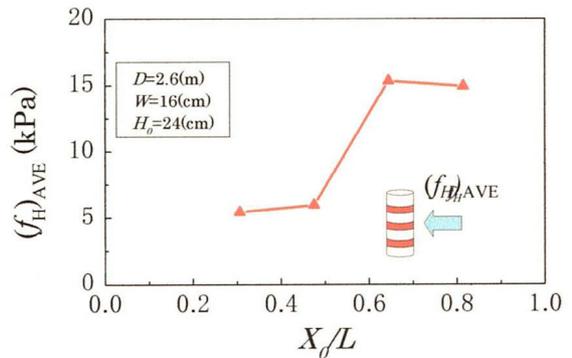
図-17 橋脚位置と水平波力の関係

図-17に、橋脚に働く水平波圧の平均値 $(f_H)_{AVE}$ と X_0/L の関係を示す。 $X_0/L=0.7$ では $(f_H)_{AVE}$ が大きく、 $X_0/L=0.5$ では $(f_H)_{AVE}$ が小さい結果が得られた。CADMAS-SURFによる計算では、これらは節と腹の位置に相当し、重複波の水粒子速度が橋脚に作用する波力に影響を及ぼしたものと考えられる。
