高炉ライニングの溶食・変形原因に関する研究(第4報):

シャフト下部および炉腹部のライニングの溶食におよぼす水冷の影響について

On the Cause of the Erosion and Deformation
of the Blast Furnace Lining (IV)

Influences of Water Cooling on Erosion of Lining
of the Lower Part of the Shaft and the
Belly in a Blast Furnace.

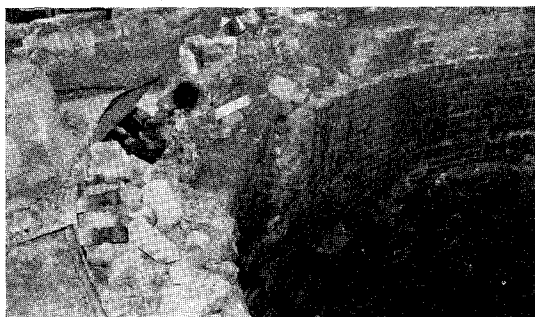
図-2 シャフト下部水冷位置の溶食

図-2はこの部分の写真であり、1つの線を境界としてレンガ壁の厚みが急激に減少し、冷却箱がその先端を炉内に突出しているのが見られる。図-3は炉腹下部のレンガ積の消耗を示す写真で、残留するレンガは更にうすく殆んど全部の冷却箱が炉内に露出しているのが見られる。

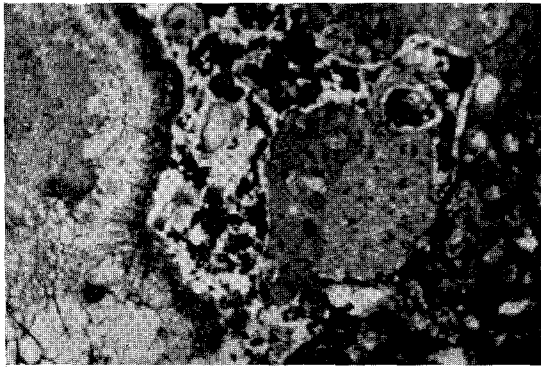
写真-5 N-3-27

また写真-5で見るとく炭素、ジンサイトとともにアルカリが滲透しリユーサイト、ネフェライト、カリオフィライトおよびこれらの変質生成物ゼオライト、セリサイト等の結晶群が見られる。還元性雰囲気層では大量の炭素がメヂよりレンガの深部まで滲透し、亜鉛もレンガの深部まで粒状、樹枝状をなして析出する。写真-6はメヂ内に析出した金属亜鉛(右半黒色部)が酸化亜鉛の脈をへだててレンガと接触している部分を示す。さらに炉内側に至ると炭素は脈状に多量に侵入し、レンガは一次ムライトをかすかに認め得る程度になる。アルカリの作用によりこの部分は高温ではほとんど全部がガラスよりなるものと推定され、顕微鏡下ではカリオフィライト、ネフェライト、リユーサイトが主体でアルバイトもわずかに認められる。炉内の高温にさらされていた表面層は高温ではなかば溶融したガラス質層をなしていたものと考えられ、その冷却条件の相異により顕微鏡下ではアルカリと粘土成分との化合物すなわちリユーサイト、カリオフィライト、ネフェライトおよびブラジオクレス属の諸生成物等が見られる。ブラジオクレス属は主としてアルカリに富むアルバイト側のもので写真-9は明瞭な双晶を示すアルバイト結晶群である。
