1981年8月の豪雨による北海道日高門別町の典型的な表層崩壊と侵食谷について

1981年8月の豪雨による北海道日高門別町 の典型的な表層崩壊と侵食谷について

On the Typical Surface Landslide and Eroded Valleys
on the Slope in Monbetsu-chō, Hokkaidō, Caused
by Rainstorm in Aug., 1981

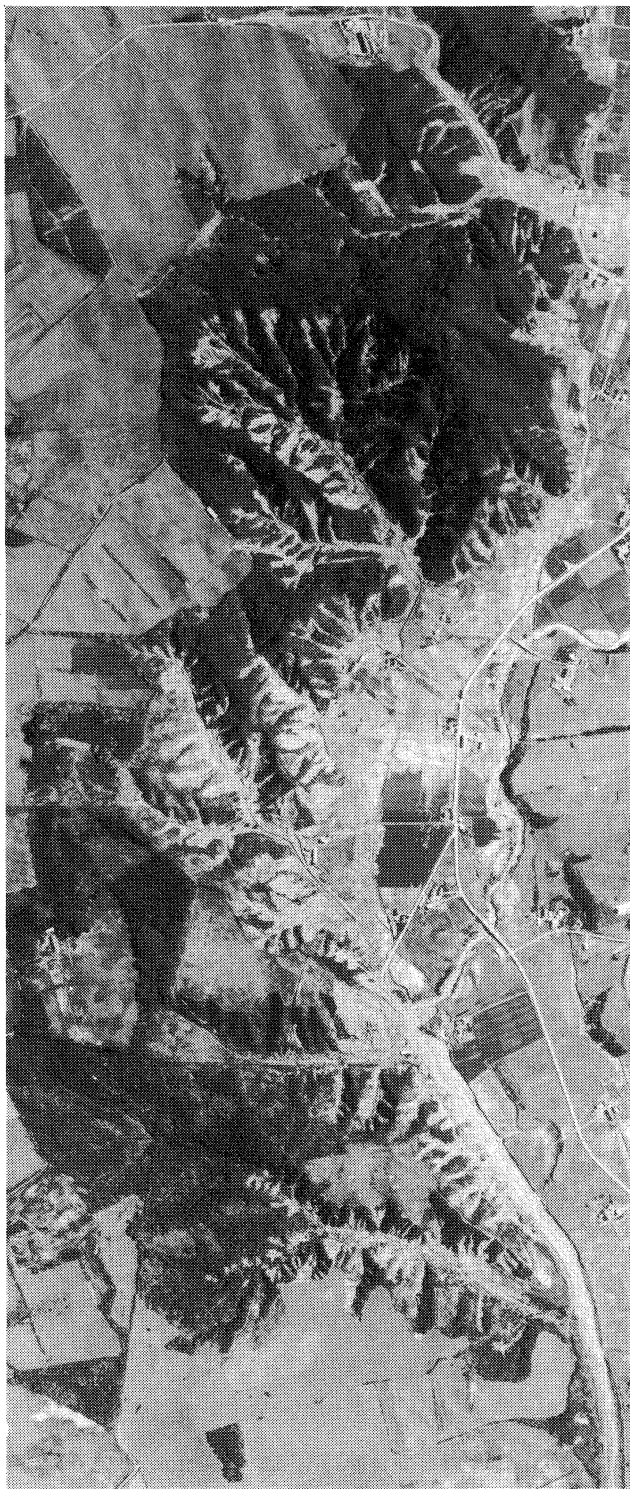
写真一 豊郷地区の航空写真 (パシフィック航業株式会社提供)

3)。その斜面は、柏・樺などの保安林でおおわれているが、8月5日の午前7時過ぎから約2時間のうちに、3kmの間の270箇所では崩壊が起こり、泥流化した崩土は斜面のふもとの沖積地の17万 m^2 の区域に、1.8~0.5mの厚さの土砂を堆積した(写真-1、図-1)。堆積崩土層はその基底に淡色の火山灰が、斜面のすそ野に近いかなり広い範囲に薄い層をなして見られるが(写真-2及び3のb)、上位へゆく程火山灰が減って土壌物質がふえ(同前の $ab(c) \rightarrow cxy$)、

この運動像と侵食地形は、ある種の氷河の運動像と氷食地形に似ている。すなわち含根系表土層の滑落は、氷河地域における氷床の滑動に似ているし、スコップ状等の侵食谷は氷食地形のカーブやU字状谷に比べられる。ただその規模において桁ちがいに小さく、その滑落速度において桁違いに大きい。航空写真(写真-1)を見るとその崩壊地形の全体像は、小型の氷河地形を思わせるものがある。

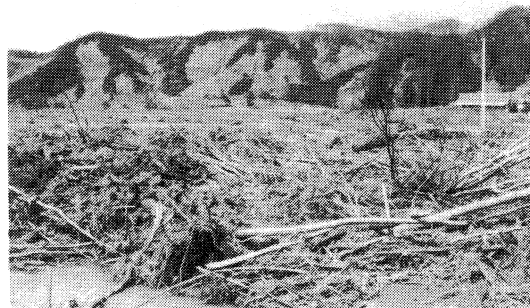
写真-4 豊郷の流木群

最上位に流木が累積する(写真-3, 4)。もし崩土物質が皆同時に崩落したものであれば、軽い火山灰の方が上位にくるべきであるのに、事実はその逆である。この火山灰物質は斜面の表土層中に層をつくって挟まれていたもので、後述するように表土層の崩落前に表土層から抜け出して、最初に沖積地に堆積したものと考えられる。

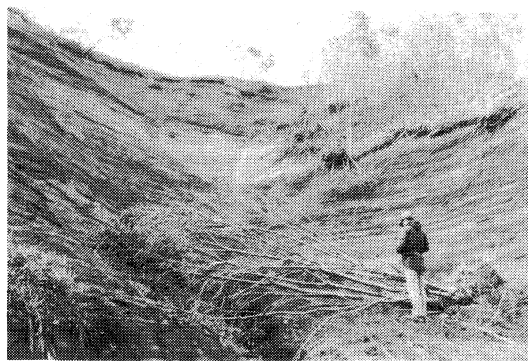
写真-5 スコップ状侵食谷(その1)

写真-6 スコップ状侵食谷(その2)

ップ状* (写真-5, 6), スプーン状 (写真-7) ないし舟底状 (写真-8) を示す。この底面の平均勾配は $35^{\circ}\sim 40^{\circ}$, 上端部はやや急で下端部はやや緩やかである。幅は 15~40 m, 長さは 50~80 m, 底の中央部は辺縁部より 3~5 m 深い。幅は上方に漸次狭く又浅くなり, その尖端は丸いかまたぎざぎざしている。幅は下方には急に狭くまた浅くなり, 狭い沢につながる。スコ

ップ状谷は幅に比べ長さは数倍あって長いが、スプーン状はそれ程長くない。そして両者にはどちらもつかない多くの中間型がある。その垂直断面はよく開いた放物線（頂点付近の放物線）を示す。時に放物線の頂点が、内側に僅かに折れた図形を示すものがある。これは滑らかな谷底の中央部に、折れ目状の溝のあるものであるが、これを舟底状谷として、スコップ状ないしスプーン状の谷と区別しておいた（写真-8）。

また、前に記したスコップ状等独得の形の侵食谷も、表層崩壊による侵食谷のモデルとするのに適当であろう。これは、広大な含根系表土層の断片が滑降し崩落する時、基盤の傾斜面の小さな谷間や凹みを核にして、侵食面を生長させてできたものと思われるが、どのような原地形にどのような形の侵食谷ができるかは、精密な原地形の資料がないので明瞭ではない。しかし恐らく、普通の谷にはスコップ状谷、狭い割合に深い谷には舟底状谷、凹みのような形の短い小谷にはスプーン状谷ができるものと思われる。
