## 積雪寒冷地域における道路構造物の高度化・長寿命化に関する研究（平成25年度 共同研究プロジェクト成果）

著者	小室 雅人, 川瀬 良司, 栗橋 祐介, 岸 徳光
雑誌名	室蘭工業大学地域共同研究開発センター研究報告
巻	25
ページ	6-11
発行年	2015-02
URL	<a href="http://hdl.handle.net/10258/00008989">http://hdl.handle.net/10258/00008989</a>

# 積雪寒冷地域における道路構造物の高度化・長寿命化 に関する研究

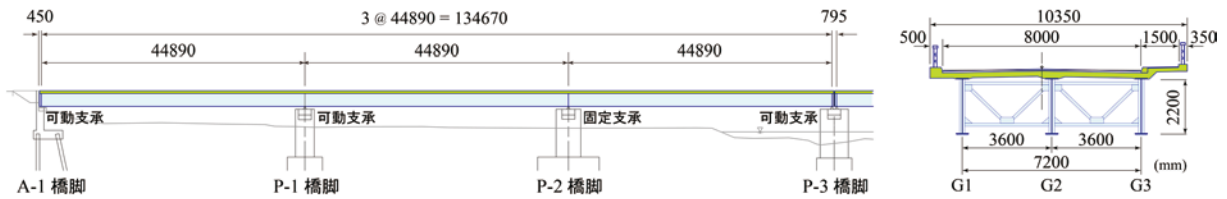
図1 橋梁一般図

対象橋梁は、橋長 406.5 m、全幅 10.35 m の三連の三径間連続非合成鋼鈹桁橋であり、桁高 2.2 m の主桁 3

本から構成される。同橋は、昭和 31 年鋼道路橋設計示方書に準拠して設計され、供用開始後約 40 年を経過している。その間、幾つかの大きな地震による道路軸直角方向への強制加振によって、2 次部材の角折れや主桁上下フランジに水平方向偶力が作用してウェブに塑性変形（最大傾斜度  $\delta/H \approx 1/55$ 、 $H$ : ウェブ高、 $\delta$ : 最大水平変位量）が確認されている。

なお、本論文では、図 1 に示すように河川敷上にある A1 橋台から P3 橋脚間の一連（橋長 134.67 m）を対象とした。

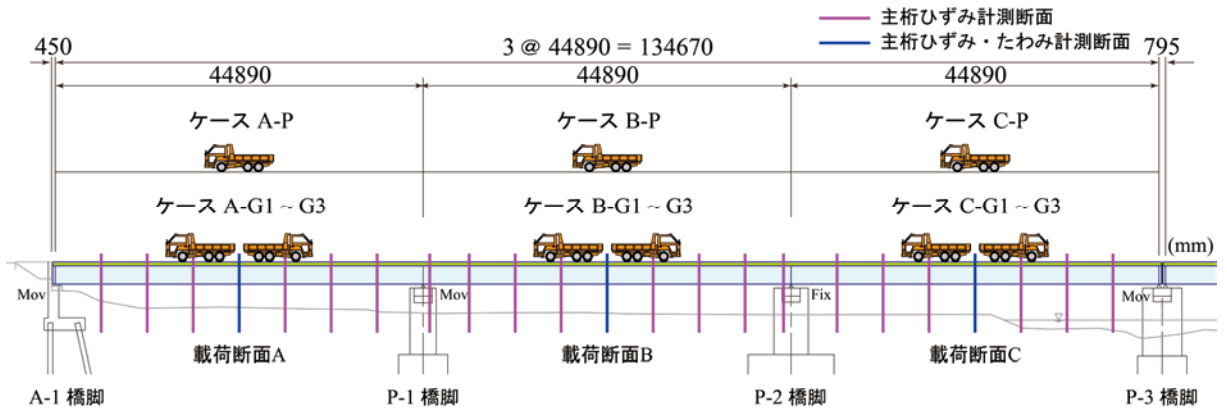
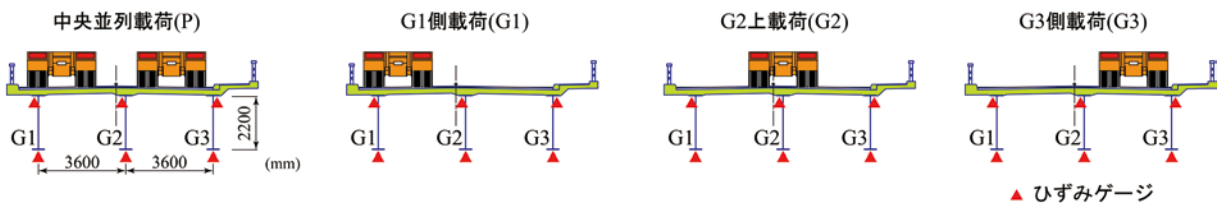
図2 載荷位置，計測断面位置およびひずみゲージ貼付位置

静載荷実験は、約 30 ton のダンプトラックを所定の位置に静止させることにより実施した。図 2 には、載荷位置および計測断面位置を示している。載荷ケースは、各径間中央の 3 断面（A～C）において、各断面に対し幅員方向に並列載荷（P）、および各桁上縦列載荷（G1～G3）の、全 12 ケース（3 断面×4 載荷パターン）である。表 1 には、載荷ケースを一覧にして示している。写真 1 には、載荷ケース B-G1 の実験状況を示している。

計測項目は、(1) 各径間の 1/8 点毎および中間支点近傍における主桁上下フランジの橋軸方向ひずみ（3 断面×3 主桁×上下 2 点 = 138 点）、(2) 各径間の 1/2 点における各主桁下端のたわみ（3 断面×3 主桁 = 9 点）である。

(a) 側面図

(b) 断面図

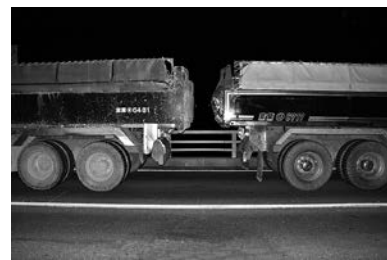
写真1 実験状況（載荷ケース B-G1）

トラックの自重を含めた積載荷重は鋼製重錘を荷台に載せることにより調整し、各車軸にかかる荷重はポータブル型車両重量計を用いて計測、確認した。また、各径間中央のたわみに関しては、足場を介して固定された接触式変位計を用いて測定した。

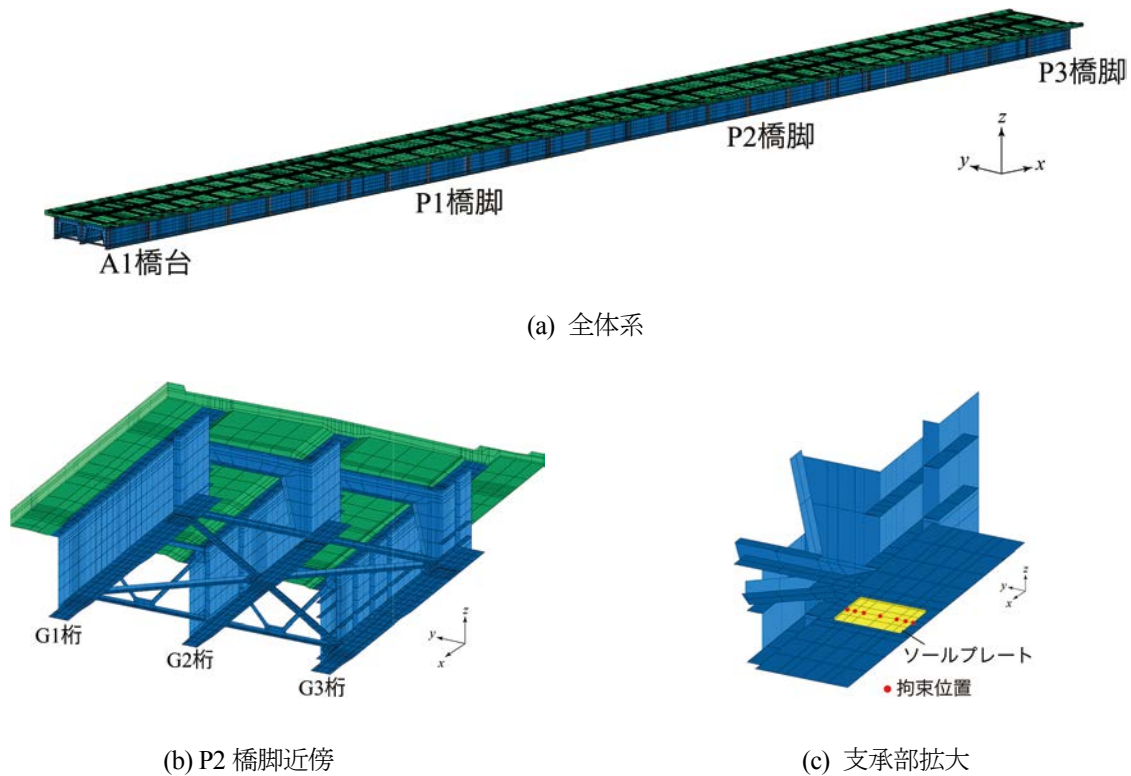
図3 三次元有限要素モデル

図3には，本解析で用いた有限要素モデルの全体図および P2 橋脚近傍の拡大図を示している．本解析では，橋台や橋脚を除いた上部工のみをモデル化している．

使用要素は、支承を除く鋼材部（主桁，横桁，対傾構，横構）には4節点シェル要素を，支承，床版，および舗装部には8節点ソリッド要素を用いた。

有限要素モデルは，建設当時の設計図書を参考に，可能な限り忠実に作成した．総節点数および総要素数は，それぞれ約168,000, 133,000である．なお，高欄に関しては，その剛性が小さいものと推察されることから，モデル化を省略した．また，フランジと床版の間は剛結条件とした．

境界条件は，(1) 設計条件に基づき理想的なローラー支承とした場合，および(2) 経年劣化により支承が十分に機能していないことを想定して，全ての支承をピン支承とした場合の2種類について検討を行った．

ダンプトラックによる荷重は，タイヤ接地部を要素分割し，その要素に分布荷重の形で与えることにより再現している．

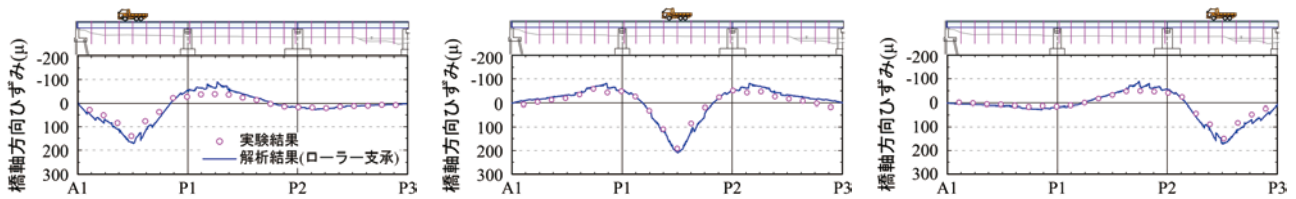
図4 主桁下フランジの橋軸方向ひずみ分布

図4は，中央並列荷重時（荷重ケースA-P, B-P, C-P）におけるG2桁下フランジの橋軸方向ひずみ分布を示している．なお，FEM解析結果に関しては，ローラー支承条件とし，シェル要素の最下面のひずみを用いている．

実験結果より，いずれの荷重ケースにおいても，荷重点直下では正曲げによる引張ひずみが生じているのに対し，中間支点付近では負曲げの影響により圧縮ひずみが生じていることが分かる．

また，荷重ケースA-PとC-Pのひずみ分布を比較すると，両者でほぼ対称な分布を示していることが確認

される。最大引張ひずみは、中央径間中央並列荷重 (荷重ケース B-P) で約 190  $\mu$  程度が生じている。また、理想的なローラー支承と仮定した数値解析結果を見ると、実験結果とほぼ類似のひずみ分布を示していることが分かる。以後の考察においては、最も大きなひずみが

これより、実験結果は数値解析結果と若干異なる傾向を示す箇所も存在するが、図4や図5、表3に示すように、主桁全体および各断面でのひずみ分布に関する数値解析結果が実験結果と大略一致していることより、地震の強制加振によって生じた桁の塑性変形による影響は比較的小さいことが推察される。

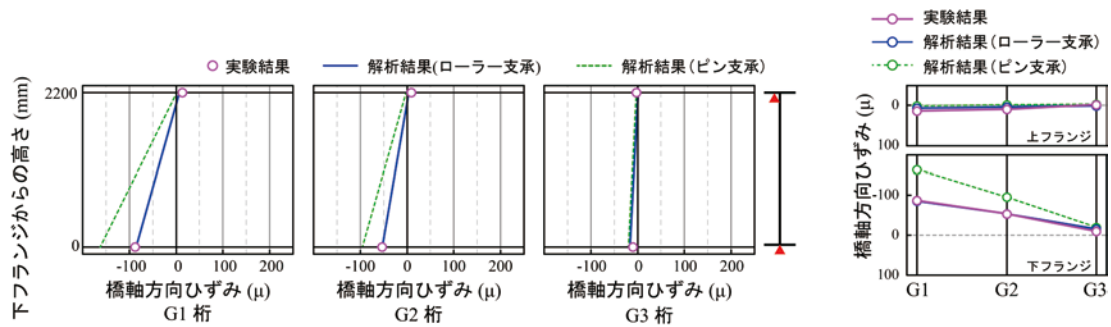
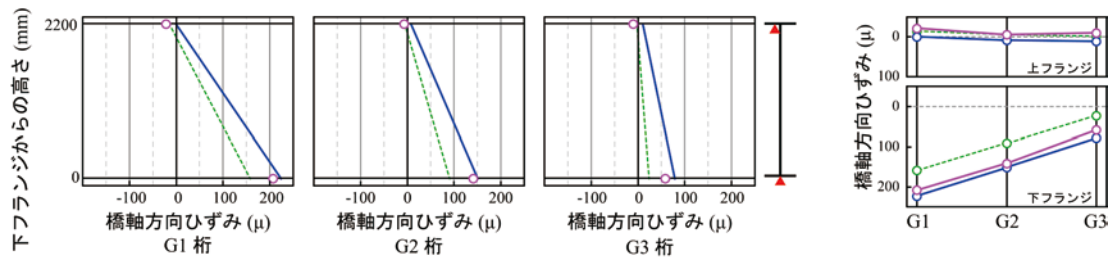
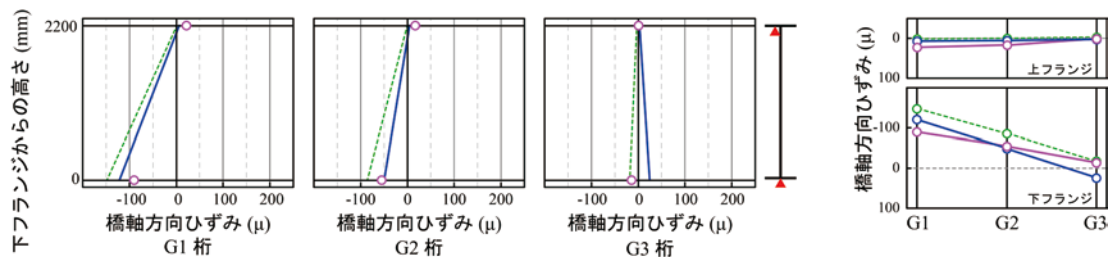
図5 主桁の橋軸方向ひずみ分布 (荷重ケース B-G1)

図5には、中央断面の G1 桁側に偏心荷重させたケース B-G1 における (a) P1 橋脚近傍、(b) 支間中央および (c) P2 橋脚近傍の3断面の主桁上下フランジの橋

軸方向ひずみ分布について示している。また、表3には、それらの値を一覧にして示している。

まず、(b) 図に示す载荷点直下断面における実験結果に着目すると、偏心载荷側 G1 桁下フランジで 208  $\mu$ 、上フランジで -22  $\mu$ 、非载荷側 G3 桁下フランジで 59  $\mu$ 、上フランジで -10  $\mu$  程度のひずみが発生しており、偏心载荷による影響が実験結果に反映されている。また、下フランジには引張ひずみ、上フランジには圧縮ひずみが生じていることから、中立軸はウェブ内に存在することが確認できる。(a)、(c) 図に示す橋脚近傍断面に着目すると、橋脚近傍断面では下フランジに圧縮ひずみ、上フランジに引張ひずみが生じており、負の曲げモーメントが作用していることが確認される。

次に、実験結果と解析結果の比較を行う。(b) 図に示す载荷点直下断面において、偏心载荷側 G1 桁下フランジのひずみは、ローラー支承と仮定した解析結果と実験結果がよく対応している。一方、非载荷側 G3 桁下フランジの実験結果は、ローラー支承とピン支承を仮定した解析結果の間に分布している。また、上フランジのひずみは、両解析結果とよく対応している。

支承条件の違いによる解析結果を比較すると、下フランジのひずみは支承条件の影響を大きく受けるものの、上フランジにおいてはその影響は小さい。

なお、設計条件では P1 橋脚はローラー支承、P2 橋

脚はピン支承であることから、数値解析結果では両橋脚近傍のひずみ分布は若干異なる。しかしながら、実験結果では両橋脚近傍の下フランジひずみはほぼ等しい値を示している。

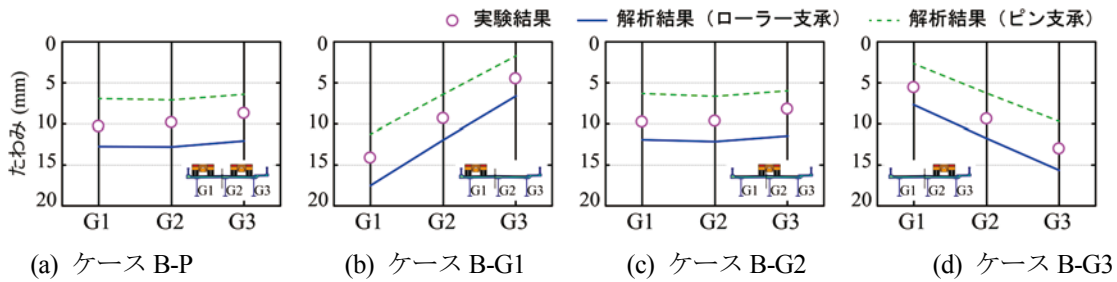
図6 主桁下端のたわみ (载荷ケース B)

図6には、ケース B における载荷点直下断面における各主桁下端のたわみについて、実験結果と解析結果を比較して示す。また、表4には、それらの値を一覧にして示す。

図6および表4より、断面中央での载荷ケース (B-P、B-G2) において、G1 桁のたわみが G3 桁のたわみよりも大きいことが分かる。例えば、並列载荷であるケース B-P の場合には、G1 桁で 10.2 mm のたわみに対して、G3 桁では 8.7 mm となっている。これは、対象橋

梁の G3 桁側に歩道が存在し、車道に対して主桁が対称に配置されていないことにより、いずれの載荷ケースにおいても若干 G1 桁側に偏心載荷状態になっていることに起因している。

また、実験結果と数値解析結果を比較すると、実験結果はローラー支承とピン支承を仮定した解析結果の間に分布していることが分かる。実際の橋梁では、ローラー支承においても摩擦等による抵抗が存在するため、理想的な条件とは異なる。これより、地震による強制加振によって生じた桁の塑性変形の影響は小さいものと推察される。なお、このような傾向は他径間での載荷実験においても確認している。
