北海道における災害廃棄物処理処分の調査

吉田 英樹*¹

Survey of Disaster Waste Treatment and Disposal in Hokkaido

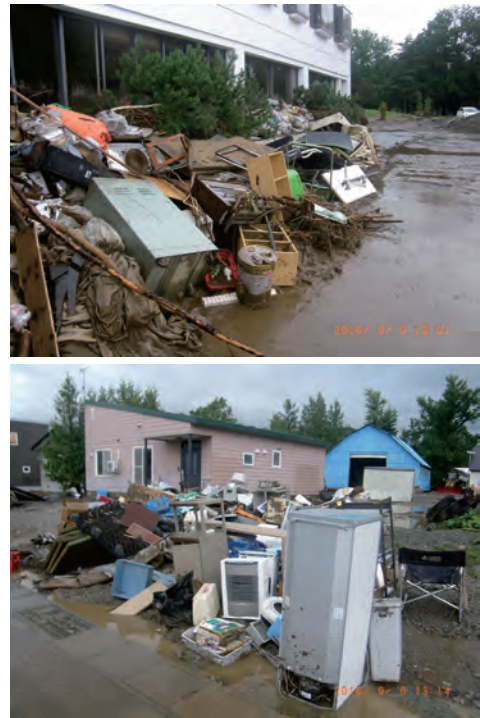
図 1 発災後 1 週間(9/6)の現地写真

9 月 6 日（発災後 1 週間）に被災自治体での現地調査を行い、町内での災害廃棄物の発生状況を確認した。図 1 に示すように、すでに災害廃棄物が排出され、住宅地や道路周辺に集積されている状況だった。豪雨災害であったため、大量の土砂が廃棄物に混じっており、分別が非常に困難な状況であった。一部では簡易コンロのボンベや石油ストーブのような処理困難物も混合されて排出されていた。この後、9 月末までにはこれらの災害廃棄物の収集が行われ、被災自治体が所有する廃棄物最終処分場区域に設けられた仮置場に搬入された。また、被災した住民やボランティアによる自己搬入も行われた。この時、分別は廃棄物収集業者が収集時に行うとともに、搬入時に区画を分けて仮置場に堆積された状況であった。

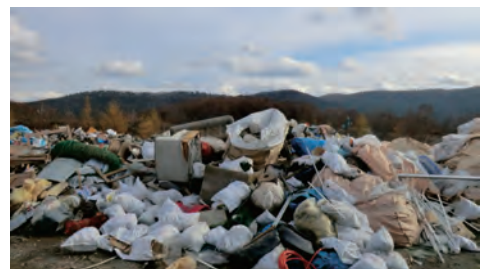
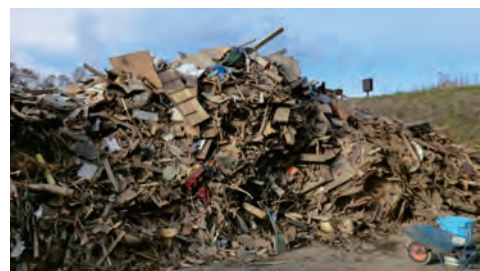
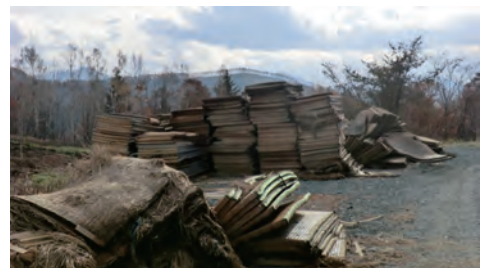
図 2 発災後 2 ヶ月(10/28)の仮置場写真

さらに 10 月 28 日と 11 月 17 日に現地調査を行った。被災自治体の災害廃棄物処理担当者から災害廃棄物の発生量に関するデータの提供を受けるとともに、図 2 のように災害廃棄物が置かれた仮置場の状況を確認した。東日本大震災の災害廃棄物仮置場では発火事故が多発していたことから、積み上げられた廃棄物の温度をサーモグラフィーで測定し、温度上昇の有無の調査を行った。10 月 28 日の時点は木工・家具類と可燃混合廃棄物が大きな山になって置かれていた。そのため、サーモグラフィーで温度を測定したところ高温状態は確認できなかったが、堆積期間によっては注意が必要な状態であった。このため、仮置場管理者に温度上昇の監視を行うように提案した。11 月 17 日の時点では、木工、家具類の山は処理作業が進んでおり、仮置場の高さは 1m 程度で発火の危険性はほぼないと考えていい状態だった。可燃物を相当量含む混合廃棄物の仮置場は高さが 2m 程度であるが、掘削直後には水蒸気の発生を確認したため、サーモグラフィーで温度の測定を行った。測定された温度は 19.6℃で、部分的に高い箇所でも 29℃前後が最高だった。また、このときの気温は-2.1℃だったので外気との差は最高で 31.7℃だった。また、ポータブルガスモニターによる測定を行ったが、メタンや一酸化炭素などのガスは検出限界以下

混合廃棄物

木くず（木工、家具等）

畳

であった。環境省による災害廃棄物の仮置場での管理マニュアルでは表層 1m での温度が 75℃以上で発火のリスクが高くなるが、この基準を下回っており、管理上の注意が必要であるが、発火のリスクは低いと予想された。

図 2 に示した混合廃棄物の仮置場に堆積された廃棄物の量が多く、分別も困難な状況であった。特に、自己搬入されたフレコンパックに入った廃棄物は分別が不十分であった。結果として、これらの混合廃棄物は埋立処分されたものが多かった。これは発災から約 3 ヶ月の短期間で災害廃棄物の処理処分を完了する必要があったため、現地での分別に十分な時間と労力をかけることができなかったという理由があった。したがって、埋立処分量を減らし、分別して、焼却・リサイクルを適切に行うためには、発災直後からの災害廃棄物の分別収集、仮置場での分別の徹底を行う必要があるが、小規模自治体の豪雨災害直後の混乱時期には、このような措置を実施することは極めて難しいと推定される。このため、小規模自治体と北海道庁や産業廃棄物協会などとの連携が必要であると思われる。
