**MEMOIRS**  
of  
THE MURORAN  
INSTITUTE OF  
TECHNOLOGY

特 集：2016年北海道台風災害に関する調査・研究

**Specials : Study and Research on the Disaster in Hokkaido due to Typhoon in 2016**

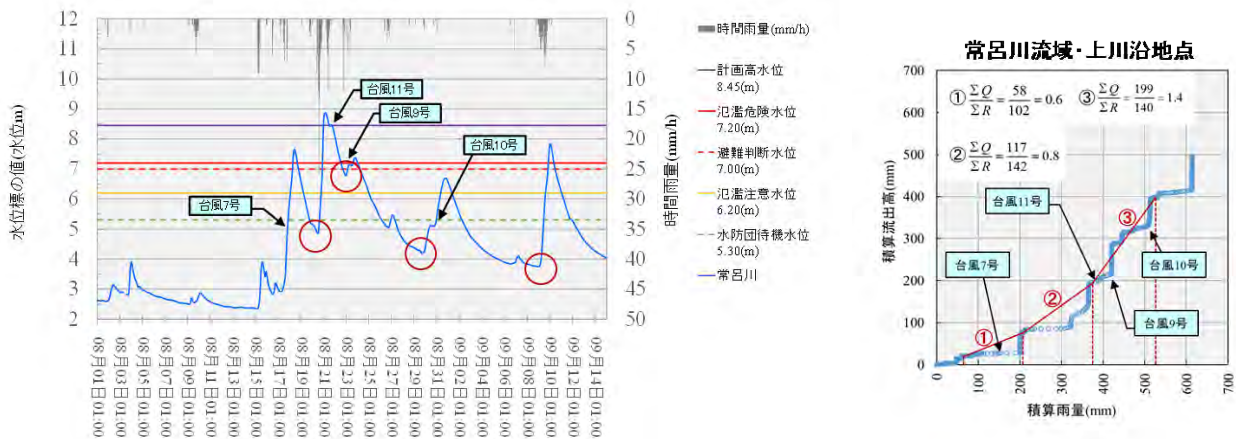
図 5 常呂川の上川沿地点の水位(左)と積算雨量-積算流出高の関係(右)(2016/8/1~2016/9/15)

河川流量・水位に関しては、一例として常呂川・上川沿地点の例(図 5 左)では計画高水位を超過し、観測史上最大の水位を記録した。また、8月30日には台風第10号によりもたらされた降雨により、石狩川水系や十勝川水系では堤防の決壊や河川の氾濫が発生するなど甚大な被害となった。今次洪水の特徴として、先行する3つの台風により水位が下がりきる前に大雨に見舞われ、土壌水分量が高い状態で維持されたことで、台風10号の降雨が流出を増大させた点が挙げられる。図5右に洪水期間前後の常呂川流域・上川沿地点における積算雨量-積算流出高(R-Q)の関係と各台風に由来する降雨期間に区切った流出率(=R に対する Q の比)を示す。後半には流出率が 1.0 もしくはそれを上回る状態となり、土壌の湿潤により、降雨が浸透貯留されずに流出する状態となっていたことが示唆される。同様な現象は空知川水系・金山ダム集水域、十勝川水系・札内川ダム流域でも確認された。

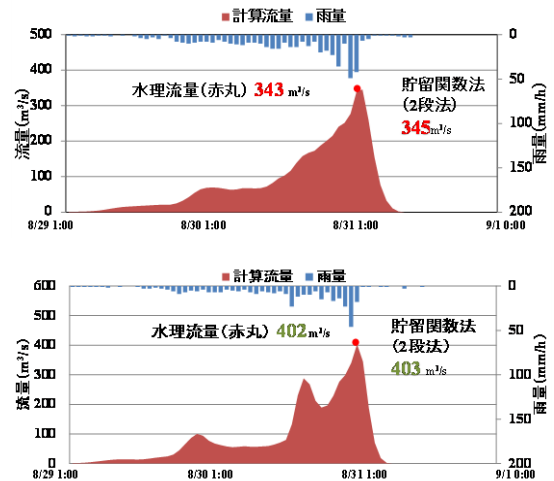
図 7 パンケ新得川（上）とペケレベツ川（下）の 2 段法による流出計算の結果 (1), (5)

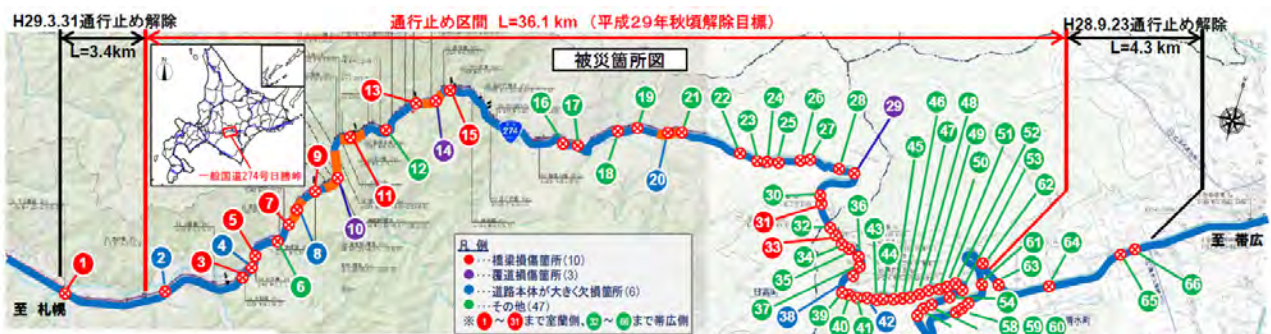
図2 国道274号日勝峠（日高町千栄～清水町清水間（42.9km））の被災箇所<sup>(1)</sup>

図2に、国道274号日高町千栄～清水町清水間（42.9km）の被災箇所を示す<sup>(1)</sup>。当該区間における被災は、落橋などの橋梁損傷箇所が10か所、覆道損傷箇所が3か所、道路本体が大きく欠損した箇所が6

か所、切土・盛土崩壊箇所が47か所であり、合計、66か所が被災した。当該区間の地形・地質の特徴は、北海道の背骨にあたる日高山脈を横断している地形であること、日高町側には日高変成帯に属する変成岩・深成岩と日高帯および空知-エゾ帯に属する非変成の砂岩・泥岩が分布していること、日高山脈の山頂付近から清水側が日高帯の堆積岩類を貫く花崗岩類からなっており、浅部は風化によりマサ化が進行していること、また、風化花崗岩類の上位には、凍結破碎、凍結融解、ソリフラクションにより形成された周氷河斜面堆積物が覆っており、角礫混じり土砂が分布していることなどである。

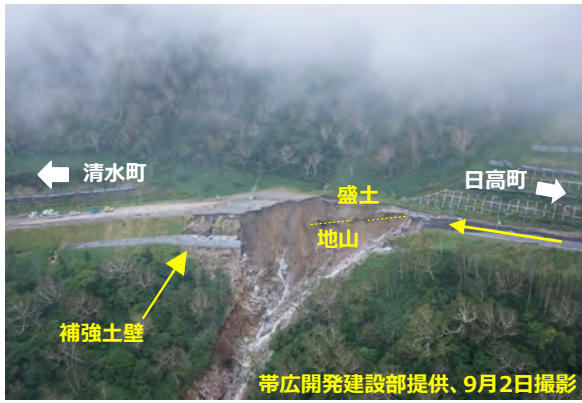
道路損壊 (L=100m)

図3 十勝側7合目付近の盛土崩壊状況

図3に、7合目付近の盛土崩壊状況を示す。本箇所は道路曲線が大きく崩壊し、道路本体が大きく欠損していることが分かる。本箇所は、より標高が高い8合目方向からの大量の舗装表流水および土石流の一部が流下して、道路線形が直線から曲線に変化する地点の盛土斜面の肩部を浸食・洗掘したことにより、大規模な崩壊が発生したと考えられる。図4には、図3の標高より高い位置の7合目付近(石山トンネル付近)で発生した土石流の状況である。図に示すように、路面には土砂・石・樹木が堆積しており、土石流を構成する土は、風化花崗岩が細粒化したまさ土である。

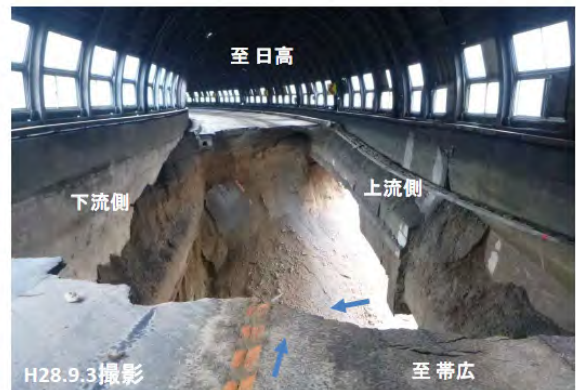
図5 国道274号三国の沢シェルター崩壊状況<sup>(1)</sup>

国道274号日勝峠日高側の地盤災害は、山麓部では河川増水による橋梁基礎の洗掘や道路本体の欠損、切土や盛土の崩壊などが特徴的である。特に、大規模被災箇所として、三国の沢シェルター(図1中、No.29)、7~9合目(No.16~28)、清瀬覆道(No.10)および千呂露橋(No.1)などが挙げられる。図5に、三国の沢シェルターの地盤災害状況を示す。本箇所は、沢埋め盛土に設置されたシェルターであり、盛土内部に横断管が埋設されていた。豪雨により河川が急激に増水したことにより、多量の土砂や流木が流下して横断管を閉塞し、行き場を失った流水により管周辺部が浸食・洗掘され、路体が崩壊したと考

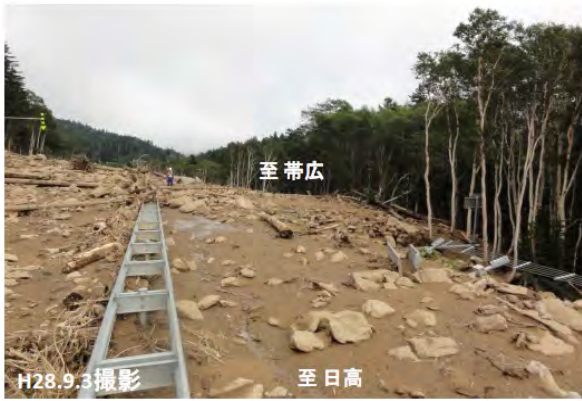
図6 No.27 付近の盛土崩壊状況

えられる。図6、7には、7～9合目付近の盛土・切土崩壊状況を示す。図8に示すように<sup>(3)</sup>、盛土箇所は傾斜地盤上の構築されており、道路表面に発生したで大量の表流水により路肩部が浸食・洗掘されるとともに、地山と盛土の境界部を水みちとして盛土内に地下水が浸透したことで間隙水圧が上昇し、せん断強度が低下して崩壊に至ったと考えられる。一方、切土部の崩壊は、斜面上の地盤が不均質な土質で水みちができやすい条件であったこと、斜面背後地は小規模で浅い集水地形となっており表流水が集中し易い箇所であったこと、また、小段排水や法頭の排水に多量の水が流入したことで越流し法面を浸食・洗掘したことなどが要因となって崩壊に到ったと考えられる。

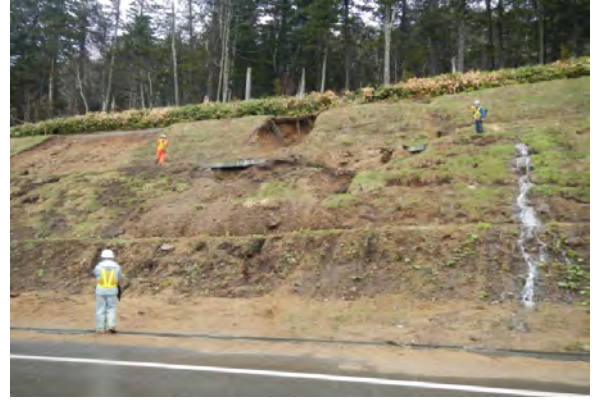
図7 No.27 付近の切土崩壊状況

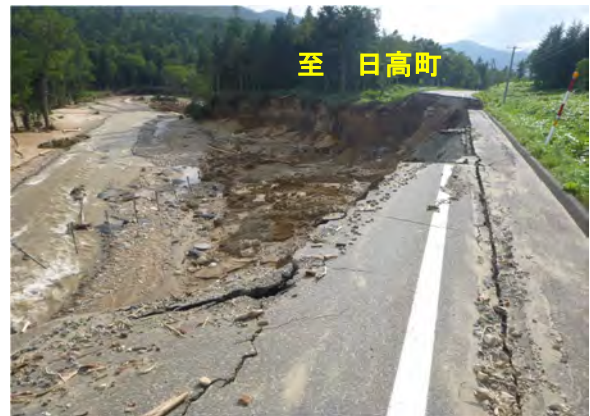
図9 No.20の盛土崩壊状況<sup>(1)</sup>

日高側7合目付近より標高が低い箇所では、河川の増水により、河川近接部の道路盛土が浸食・洗掘され崩壊に到るケースや橋梁の橋脚基礎あるいは橋台背面が浸食・洗掘され崩壊に到るケースが多く見られた。図9は、No.20の盛土崩壊状況

である。図に示すように、河川増水により盛土下部が浸食・洗掘され道路本体が大きく欠損しているのが分かる。図 10 は千坂擁壁 (No.2) の洗掘による崩壊状況、図 11 は千呂露橋 (No.1) の落橋状況を、それぞれ示す。これらの箇所では、河川の急激な増水により、水衝部が擁壁や橋台の背面盛土を浸食あるいは橋脚基礎部分を洗掘し、崩壊に到ったと考えられる状況が示されている。

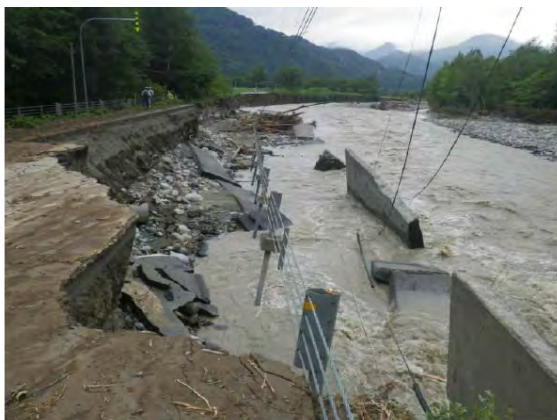
図10 No.2 千坂擁壁の洗掘による崩壊状況<sup>(1)</sup>

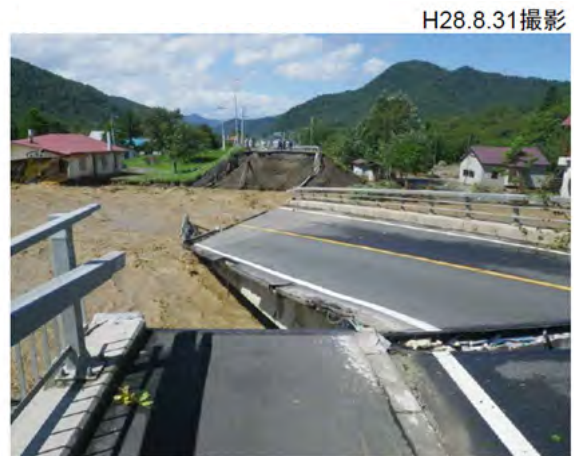
図11 No.1 千呂露橋の落橋状況<sup>(1)</sup>

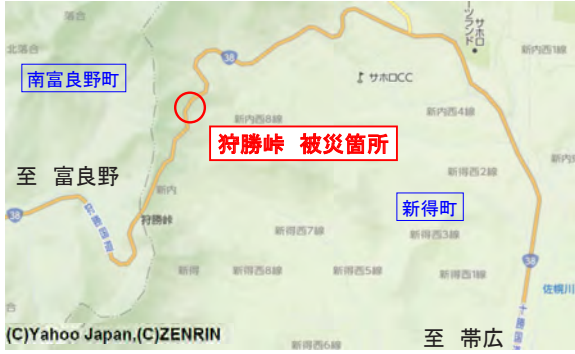
図 12 国道 38 号狩勝峠の調査箇所

図 12 に国道 38 号狩勝峠の調査箇所を示す。図 13、14 に調査箇所の盛土崩壊状況を示す。これらの状況から判断して、本箇所では風化花崗岩が細粒化したまさ土で構成される地盤に豪雨による大量の雨水が浸入して地盤が脆弱になり、地下水の流量が急激に増加、道路下の横断管や縦断管に多量の土砂や流木が侵入し閉塞することにより排水機能が低下して管周辺の地盤が浸食され、また、崩壊斜面がまさ土であるためガリ浸食なども発生し、大規模な盛土崩壊に到ったと考えられる。図 14(b)は応急復旧状況を示しているが、現地でのヒアリングによれば、当時、通行規制が行われている状況下で、入手できる応急資材としては路盤材に用いられる粒度調整碎石のみであったため、取り急ぎ、仮設の押え盛土として利用したとのことであった。

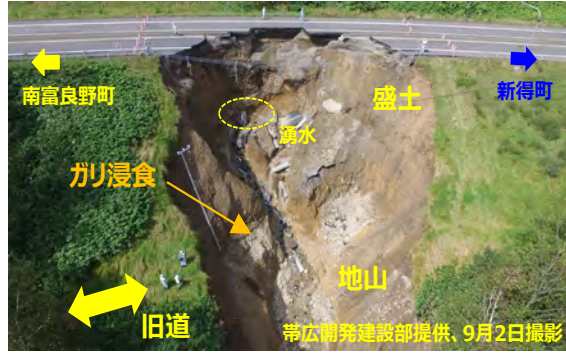
図 13 国道 38 号狩勝峠 盛土崩壊状況

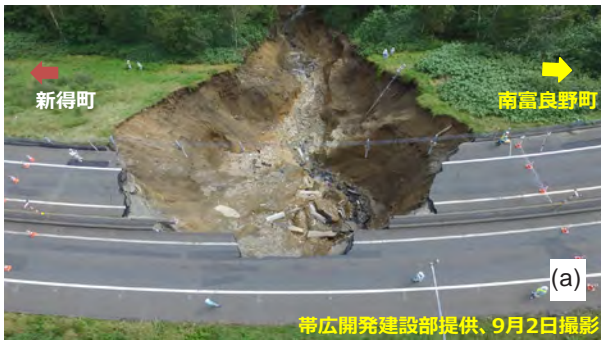
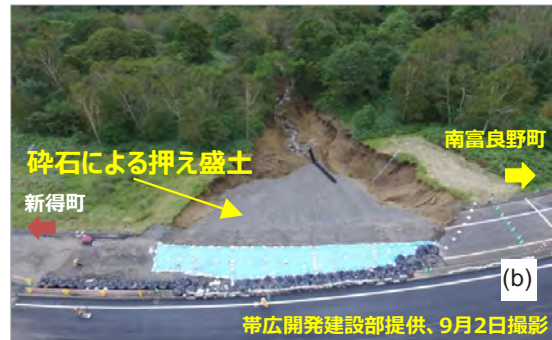
図 14 盛土崩壊状況： (a)山側から俯瞰 (b)応急復旧状況

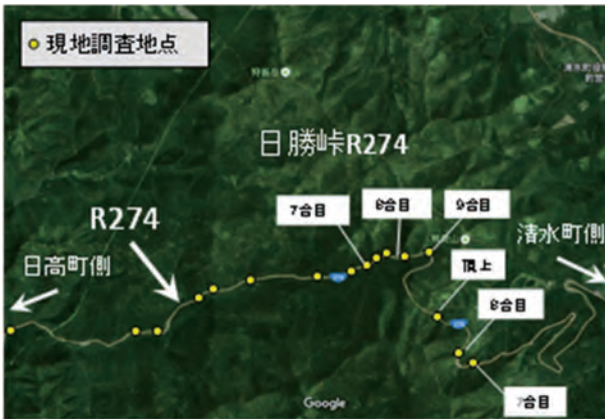
図 1 国道 274 号日勝峠における主な調査地点 (Google Map に加筆)

平成 28 年 8 月 17 日～23 日の 1 週間に北海道を襲った台風 7 号、11 号、9 号は、北海道東部を中心に河川の氾濫や土砂災害を引き起こした。さらには、8 月 29 日からの前線と台風 10 号の接近による大雨によって十勝川水系、石狩川水系、空知川上流で堤防決壊や河川氾濫や土砂災害が発生し、特に日高山脈周辺にある道路施設等に甚大な被害を与えた。地盤工学会・地すべり学会北海道支部では、合同災害調査団を立ち上げ、現地の被害状況を調査・報告<sup>(1)</sup>している。ここではそれを援用し、また日勝峠周辺の現地視察(図 1 参照)で得られた知見に基づいて、この周辺に分布する風化花崗岩類の地質・地盤の特徴を報告する。

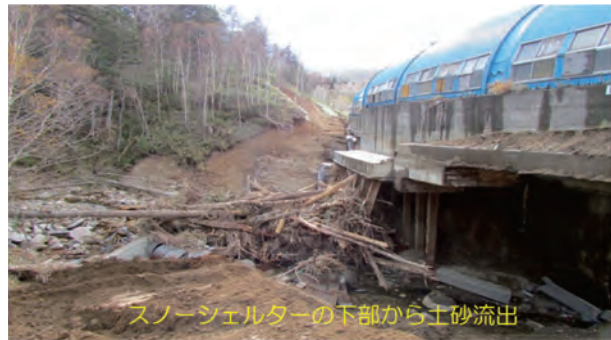
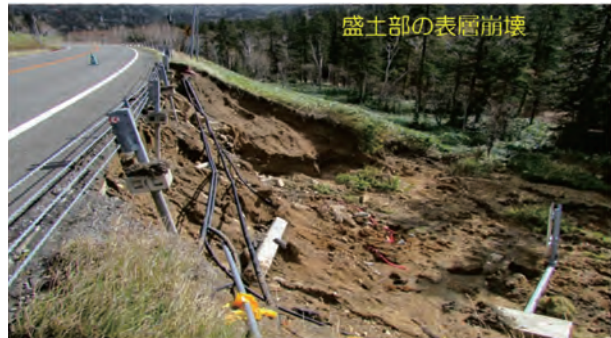
写真 1 日勝峠 (日高町側) 9 合目付近の土砂災害の状況 : (上) スノーシェルター下部の支持地盤の土砂が流出、(下) 盛土部の表層崩壊

国道 274 号日勝峠と国道 38 号狩勝峠周辺では、例えば平成 11 年 6 月、平成 26 年 8 月の広島豪雨<sup>(2)</sup>や平成 29 年 7 月に発生した九州北部豪雨の朝倉地区の土砂災害<sup>(3)</sup>と同様、花崗岩およびその風化花崗岩が分布する地域に被害が発生した (写真 1)。北海道では、このような花崗岩が分布する地域における大規模な土砂災害は報告されていない。そのため、今回のような記録的な豪雨が発生すると、同じ基盤を持つ北海道他地域においても同様の土砂災害が発生する可能性があると言える。

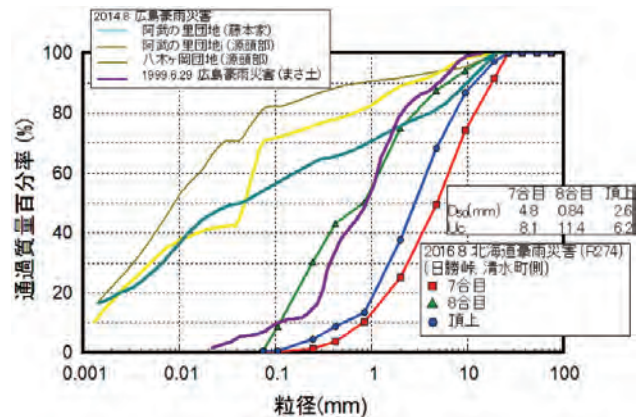
図 2 日勝峠 (清水町側) の土石流氾濫域および広島豪雨災害における土試料の粒径加積曲線

図 2 は清水町側の 7 合目、8 合目、頂上付近の土石流氾濫域から採取した各試料の粒径加積曲線を比較して示したものである<sup>(6)~(8)</sup>。図より、8 合目付近の土試料以外は、平成 26 年 8 月と平成 11 年 6 月の広島豪雨で流出したまさ土と比べ、粒径が大きく、粗粒分が多いことが明らかである。また、同試料の土粒子密度 ( $\rho_s = 2.65 \sim 2.67 \text{ g/cm}^3$ ) および採取時の含水比 (5.7~6.3%) は通常の砂のそれに近いことも確認されている。なお、土石流に伴って他の斜面堆積物等を巻き込みながら流下した可能性もあることから、崩壊素因の評価については詳細な検討が必要である。なお、8 合目付近の試料は他のものと比べて粒径が小さく、分布形状が異なっているが、これは周辺の盛土材料が含まれていた可能性が高い。

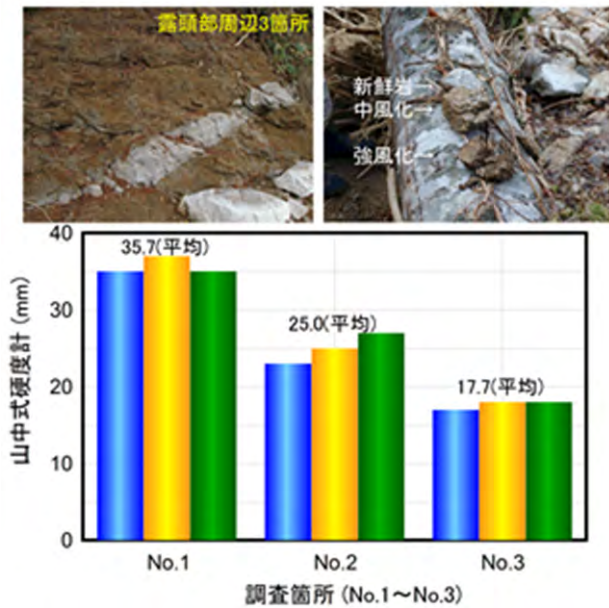
図3 日高町側9合目付近の露頭部(3か所)の硬度

図3は日勝峠(日高側)9合目付近の露頭部の硬さを、山中式硬度計を用いて調べたものである。図より、調査箇所(3か所No.1~No.3)によって、原位置の硬度に差が現れていることが明らかである。なお、得られた結果は岩体表面の値である。深度方向に対して風化の程度を評価することはできないが、このように同一箇所でも風化度に違いがあることは興味深い。

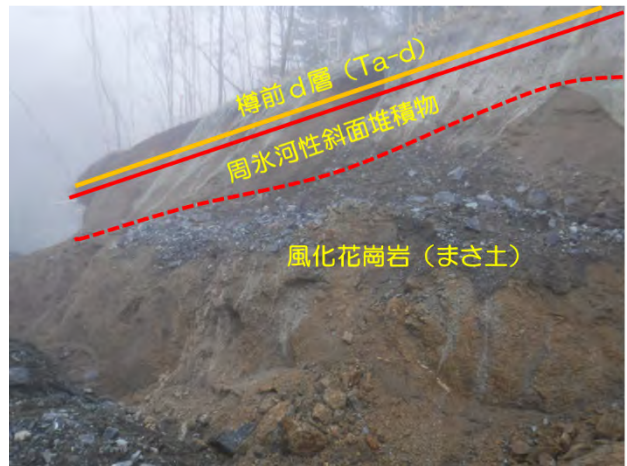
写真2 周氷河性斜面堆積物と風化花崗岩(まさ土)の露頭部の状況(9合目)

この周辺(9合目付近)の堆積している周氷河性斜面堆積物とその下部に存在する風化花崗岩(まさ土)の露頭部の状況(写真2)および粒径加積曲線を図4に示す。図より、風化花崗岩(まさ土)より

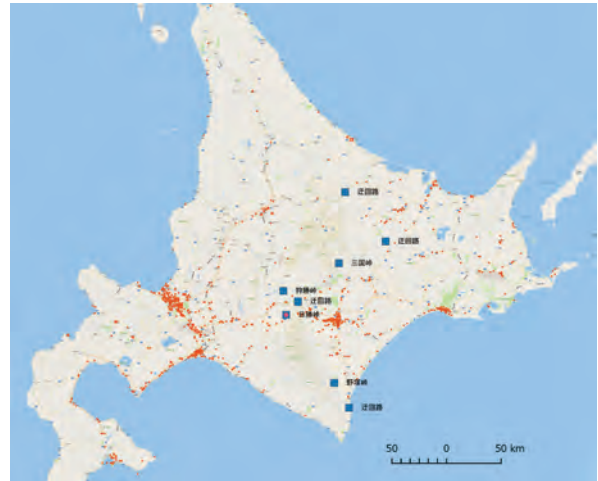
a) 平常時：日勝峠通過車両

通常時（2015/10/3～10/8）における日勝峠通過車両の立ち寄り地を図 9a に示す。主に、札幌市、千歳市、苫小牧市、帯広市に分布しており、日勝峠は、東西方向の移動経路として利用されていることがわかる。同時期の迂回路（道東道）通過車両では、図 9b に示すように、帯広と札幌・千歳への立ち寄りが集中している。2016 年台風により日勝峠が通行止めになった後では、図 9c に示すように、大きく変わらないが、札幌や釧路などで分布が広がっている。日勝峠を利用していた多様な人・業者がこの迂回路を利用していると考えられる。

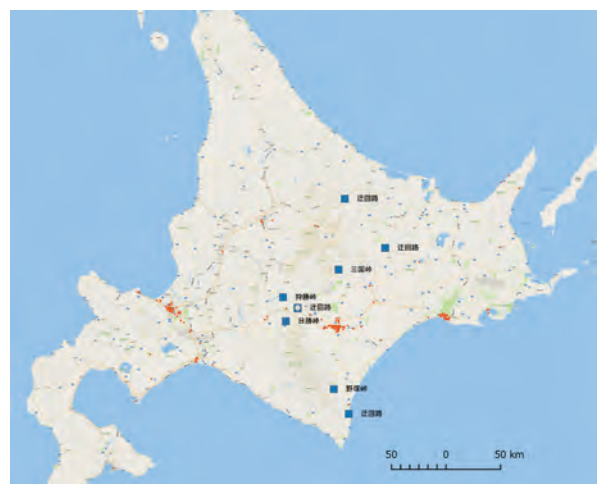
c) 台風 10 号以降：迂回路（道東道）通過車両

図 9 設定断面通過車両の立ち寄り地分布

- 1) モバイル空間統計による分析では、2015 年と 2016 年の同期間の滞在人口を比較した。地域別に見ると、南富良野町では台風 10 号襲来直後から復旧対策等の人員導入により前年よりも滞在人口が増加したことが、新得町や清水町では、通行止めとなった峠が位置することから襲来直後のみ前年より減少したことが明らかになった。
- 2) 混雑統計による分析では、通行止め区間とその迂回路の断面交通量を集計した。通過車両数は、通行止め期間には大きく減少し、同時に迂回路は大きく増加することがわかった。
- 3) 日勝峠と迂回路（道東道）の通過車両の立ち寄り地を調べた。平常時に比べ、日勝峠通行止め期間では、札幌市や釧路市などでの分布範囲が広がっていることがわかった。

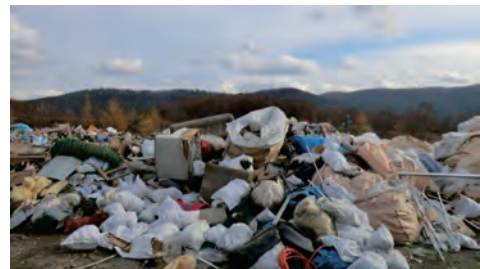
図 2 発災後 2 ヶ月(10/28)の仮置場写真

さらに 10 月 28 日と 11 月 17 日に現地調査を行った。被災自治体の災害廃棄物処理担当者から災害廃棄物の発生量に関するデータの提供を受けるとともに、図 2 のように災害廃棄物が置かれた仮置場の状況を確認した。東日本大震災の災害廃棄物仮置場では発火事故が多発していたことから、積み上げられた廃棄物の温度をサーモグラフィーで測定し、温度上昇の有無の調査を行った。10 月 28 日の時点は木工・家具類と可燃混合廃棄物が大きな山になって置かれていた。そのため、サーモグラフィーで温度を測定したところ高温状態は確認できなかったが、堆積期間によっては注意が必要な状態であった。このため、仮置場管理者に温度上昇の監視を行うように提案した。11 月 17 日の時点では、木工、家具類の山は処理作業が進んでおり、仮置場の高さは 1m 程度で発火の危険性はほぼないと考えていい状態だった。可燃物を相当量含む混合廃棄物の仮置場は高さが 2m 程度であるが、掘削直後には水蒸気の発生を確認したため、サーモグラフィーで温度の測定を行った。測定された温度は 19.6℃で、部分的に高い箇所でも 29℃前後が最高だった。また、このときの気温は-2.1℃だったので外気との差は最高で 31.7℃だった。また、ポータブルガスモニターによる測定を行ったが、メタンや一酸化炭素などのガスは検出限界以下
