## 北海道胆振東部地震による地盤災害の要因に関する調査

Survey on Factors of Geotechnical Disaster due to 2018  
Hokkaido Eastern Iburi earthquake

Yukihiro KOHATA

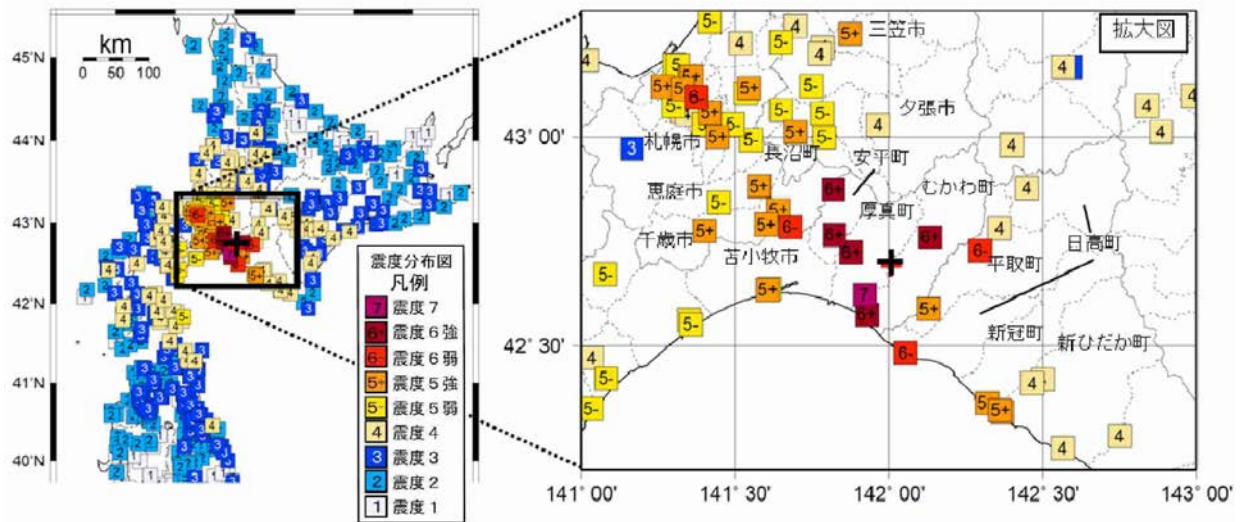
図 1 震度分布図<sup>(1)</sup>

2018 年 9 月 6 日 3 時 7 分に、北海道胆振地方中東部を震源とするマグニチュード 6.7 の直下型地震が発生し、北海道勇払郡厚真町では北海道の観測史上初となる最大震度 7 を記録し、平成 30 年北海道胆振東部地震と命名された。図 1 は震度分布図である<sup>(1)</sup>。安平町、むかわ町で震度 6 強、千歳市、日高町、平取町、札幌市東区で震度 6 弱であった。震源を中心にほぼ同心円状に震度が小さくなっているが、震源からの距離が約 80 km 離れている札幌市東区の震度が大きい。震源の深さは 37 km、発震機構は東北

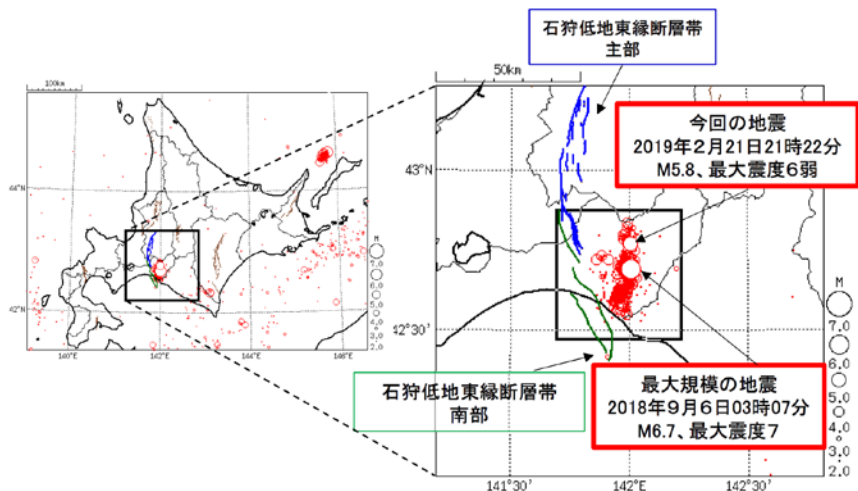
図 2 震央分布図<sup>(2)</sup>

東—西南西方向に圧力軸を持つ逆断層型である。また、2019年2月21日21時22分にマグニチュード5.8となる余震が発生し、厚真町で最大震度6弱を記録した<sup>(2)</sup>。図2に震央分布図を示す<sup>(2)</sup>。当初、今回の地震は石狩低地東縁断層帯南部の断層が動いたことに起因するとの推論もあったが、図2より、本震、余震ともに石狩低地東縁断層帯に近い別の箇所での断層運動で発生したことが推察される。

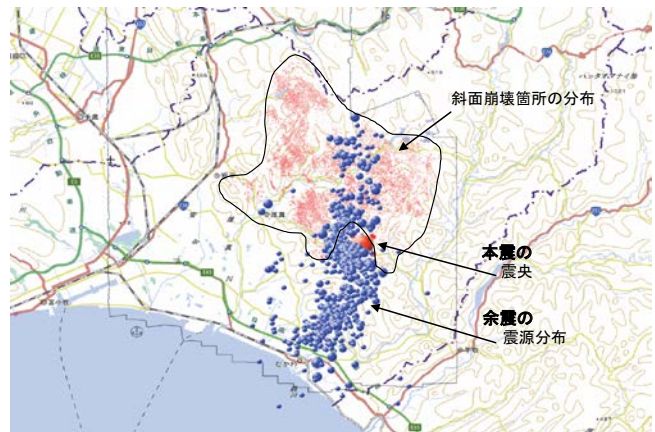
図 3 斜面崩壊箇所との震源分布<sup>(5)</sup>

図 3 に本震の震央、余震の震源分布および厚真町の斜面崩壊箇所を示す<sup>(5)</sup>。余震の震源は震央を中心にほぼ南北方向に分布し、斜面崩壊箇所は広範囲に震央より北側に密集して発生している。図 4 に過去の地震の規模と崩壊面積の関係を示す<sup>(6)</sup>。今回の地震による斜面崩壊面積は 13.4 km<sup>2</sup>、土量は 3000 万 m<sup>3</sup>であり、これは、札幌ドーム約 440 個分に相当する規模である。また、過去の地震の規模に対する崩壊面積が最も多いことが分かるが、これは明治以降の主要な地震災害の中でも最も多いことが報告されている<sup>(6)</sup>。厚真町の地質は、深度 18 m 付近まで表層から順に、樽前山、恵庭岳、支笏カルデラを噴出源とする火山灰で構成されており、樽前山起源の樽前降下軽石（Ta）地層は、Ta-a から Ta-d まで 4 ユニットで構成されている。Ta-a は 1739 年、Ta-b は 1667 年、Ta-c は約 2000 年前、Ta-d は約 9000 年前の樽前山噴火によるものと考えられている。これらは粒径と風化の程度が異なり、層厚は 1～4 m 程度のものが
