年台風10号による日高地方地盤災害の要因に関する調査

# 2016 年台風 10 号による日高地方地盤災害の要因 に関する調査

## Survey on Factors of Geotechnical Disaster in Hidaka Region due to Typhoon No. 10 in 2016

本研究は、これらの地盤災害のうち、特に、台風10号によって日高地方で発生した地盤災害の要因について明らかにすることを目的としている。すなわち、国道274号の日勝峠に至る十勝側と日高側の地盤災害、国道38号狩勝峠周辺の地盤災害等について現地調査を実施し、これらの調査から日高地方における地盤災害の発生要因について検討するものである。

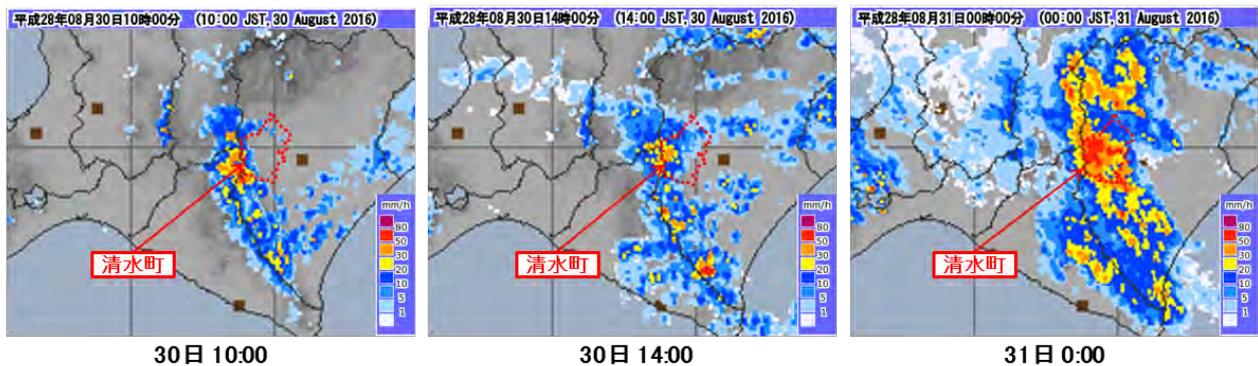
図1 8月30日～31日のレーダー降水分布<sup>(1)</sup>

2016年8月17日～23日の1週間に3個の台風が北海道に上陸し、道東や富良野周辺を中心に大雨により河川氾濫や地盤災害が発生した。また、8月29日から前線に伴う降雨があり、その後、台風10号が北海道に接近し、30日から31日の深夜にかけて日勝峠周辺では局地的短時間に非常に激しい雨となった。特に、8月30日23:00～0:00には時間雨量55mm記録する猛烈な雨となり、降り始めからの積算降水量は観測史上1位となる488mmを記録した。図1は、30日10:00、14:00、31日0:00のレーダー降水分布図である<sup>(1)</sup>。日高山脈の東側から大雪山系の南側にかけて、特に、日勝峠周辺で、時間雨量50mmを超える豪雨が長時間にわたり発生していることが分かる。これは、台風第10号によってもたらされた東寄りの暖かい気流が日高山脈にぶつかり、地形性降雨が卓越したために生じたと考えられる<sup>(2)</sup>。また、7合目（標高755m）以上の標高で豪雨となったのに対して、山麓部ではほとんど降雨がなかったことが特徴的である。すなわち、この特徴的な地形性降雨によって、標高が高いところでは至る所で斜面崩壊をもたらし、標高が低いところでは河川増水に起因する地盤の浸食や洗掘が生じることになったと考えられる。

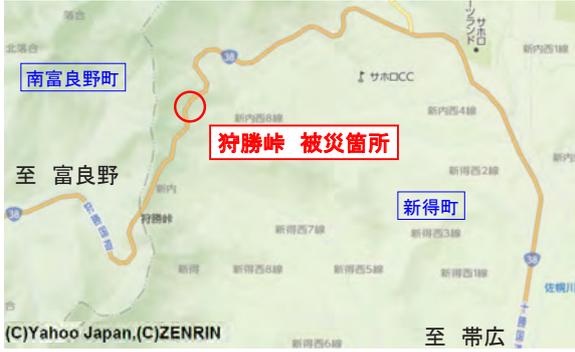
図 12 国道 38 号狩勝峠の調査箇所

図 12 に国道 38 号狩勝峠の調査箇所を示す。図 13、14 に調査箇所の盛土崩壊状況を示す。これらの状況から判断して、本箇所では風化花崗岩が細粒化したまさ土で構成される地盤に豪雨による大量の雨水が浸入して地盤が脆弱になり、地下水の流量が急激に増加、道路下の横断管や縦断管に多量の土砂や流木が侵入し閉塞することにより排水機能が低下して管周辺の地盤が浸食され、また、崩壊斜面がまさ土であるためガリ浸食なども発生し、大規模な盛土崩壊に到ったと考えられる。図 14(b)は応急復旧状況を示しているが、現地でのヒアリングによれば、当時、通行規制が行われている状況下で、入手できる応急資材としては路盤材に用いられる粒度調整碎石のみであったため、取り急ぎ、仮設の押え盛土として利用したとのことであった。
