北海道胆振東部地震における胆振・日高地方の建物の被害調査結果

高瀬 裕也*¹, 永井 宏*¹, 溝口 光男*²

Field Survey Results of Building damage in Iburi and Hidaka Regions by 2018 Hokkaido Eastern Iburi Earthquake

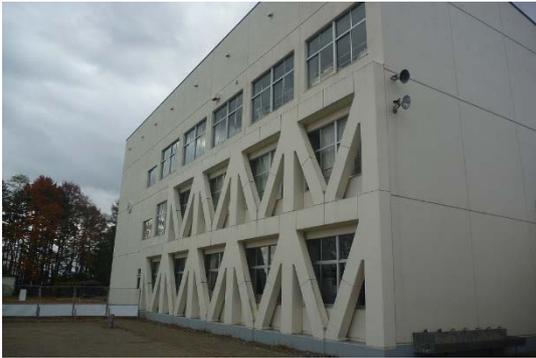
(a) 建物全景

写真 2.2 に学校 B1 の被害状況を示す。本建物では、外観調査だけでなく内観調査も実施している。(a)に示すように、当該建物は外付けブレースなどにより耐震補強されている。当該建物においては、(b)に示すエキスパンションジョイント（以下、EXP. J. と略記する）およびその周囲のタイルやの損傷や、(c)および(d)に示すように非構造壁の損傷が確認された。さらに地震前は、時計付きの飾り壁が屋根部分に取り付けられていたが、(e)に示すように本地震によって大きく損傷したため、現在は撤去されている。

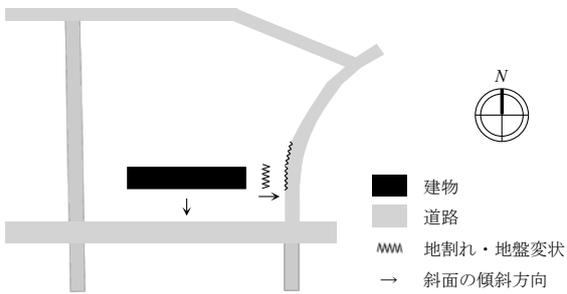
図 3.2 RC 造 3.F 建物の配置図

写真 3.5 は RC 造 3 階建てアパートの全景である。この建物は、図 3.2 のように南・東側の周辺道路よりも数 m 高い場所に建てられており、1 階出入口で基礎部材の損傷（写真 3.6）が確認された。また、建物の敷地東側で地割れ（写真 3.7）が生じると共に、東側アプローチの斜路では 20cm 程度の段差が発生、道路との境界となる歩道では隆起が生じていた。建物周辺の地盤変状によって軽微な被害は確認されたものの、建物自体の沈下や傾斜は認められなかった。

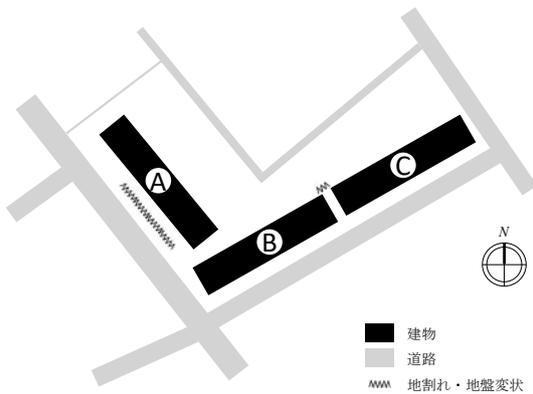
図 4.3 RC 造 2F 建物の配置図

この地区の比較的平坦な敷地に、RC 造 2 階建ての集合住宅が図 3.3 のように全体で 3 棟配置されていた。写真 3.12 に示す建物 A では、西側の地盤で建物の長辺方向（北西－南東方向）に沿って最大幅 40cm 程度の地割れが見られた。また、建物の南側では地盤が 3.0cm 程度沈下し、地下埋設物が地上に突出していた（写真 3.13）。基礎部材においては、建物西面の出隅部で水平方向のひび割れ、南面では鉛直方向のひび割れが多数生じていた。基礎部には軽微な被害が確認されたが、建物自体の沈下や傾斜は認めら
