## 2014年支笏湖周辺の斜面崩壊に関する地盤工学的検討

## 2014 年支笏湖周辺の斜面崩壊に関する地盤工学的検討

木幡 行宏\*<sup>1</sup>Geotechnical Consideration on Slope Failure in the area of the  
Lake Shikotsu in 2014

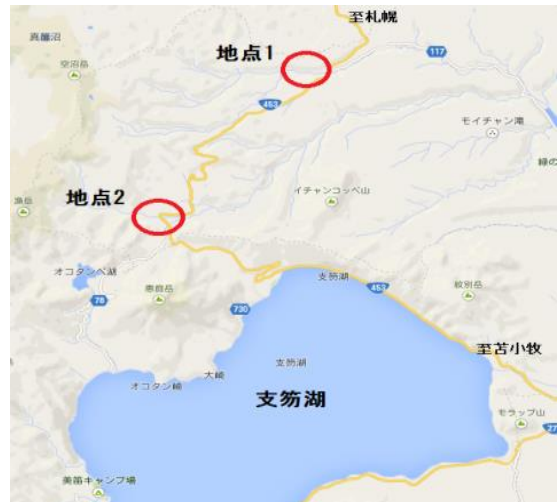
図 1 斜面崩壊箇所：地点 1 (一般国道 453 号 KP24 km 付近) 及び地点 2 (KP33.06 km 付近) <sup>(2)</sup>

本研究で対象とした斜面崩壊箇所の崩壊箇所を図 1<sup>(2)</sup>、図 2<sup>(3)</sup>に示す。図 1 における地点 1 及び地点 2 は、それぞれ、一般国道 453 号線の Kilo Post(KP) 24 km 付近(以下、地点 1)、及び KP33.06 km 付近(以下、地点 2)であり、図 2 に示す地点 3 は道道 341 号御料線の札幌市清田区有明付近(以下、地点 3)である。なお、本研究では、現地調査及び過去の調査報告 4),5)に基づいて検討を行った。

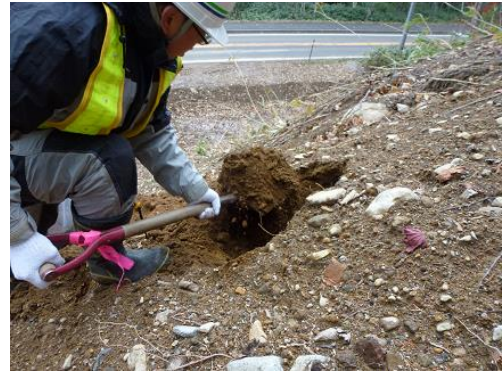
図 14 斜面崩壊土の採取状況

3 箇所での斜面崩壊箇所において、図 14 に示すように、崩壊土をスコップにて採取した。採取した試料は、ビニール袋に入れ、実験室に運んだ後、それぞれの試料に対して粒度試験を行った。得られた粒度加積曲線を図 15～17 に示す。なお、図中には、土粒子の密度試験、液性限界・塑性限界試験から得られた種々の土質パラメータを併せて示した。斜面崩壊箇所の試料は、地盤材料の工学的分類法の大分類では、全て砂質土となるが、小分類では、地点 1 (KP23.88 km) 試料は細粒分質礫質砂に、地点 2 (KP33.06 km) 試料及び地点 3 (道道 341 号御料線の札幌市清田区有明付近) 試料は、ともに細粒分混じり礫質砂、それぞれ分類される。均等係数  $U_c$  は、地点 2 試料で 47.37 と最も大きく、地点 1、地点 3 試料の順で小さくなっている。また、細粒分含有率  $F_c$  は地点 1 試料で 19.41 % と最も大きい。一方、土粒子の密度  $\rho_s$  は、地点 26 試料が  $2.98 \text{ g/cm}^3$  と最も大きく、他の試料は  $2.5 \sim 2.6 \text{ g/cm}^3$  程度であった。なお、塑性指数  $I_p$  は、全ての試料で、一般的な土に比べて、比較的小さい値であり、特に、地点 3 試料では非塑性であった。

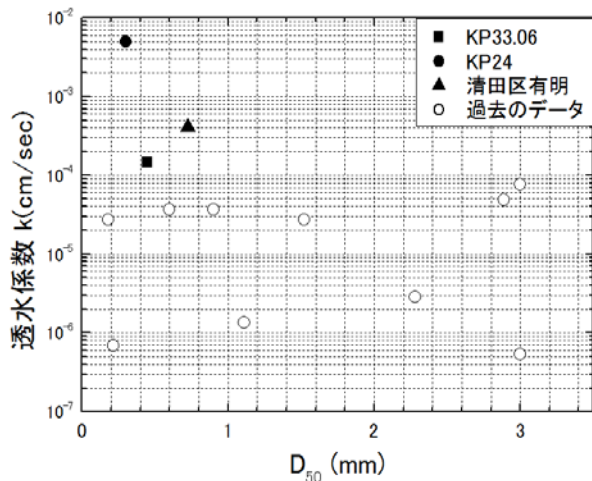
図18 透水係数と  $D_{50}$  の関係

透水係数と細粒含有率  $F_c$  の関係を図19に、透水係数と均等係数  $U_c$  の関係を図20に、それぞれ過去のデータ<sup>6)</sup>とともに示す。本研究で対象とした斜面崩壊箇所から採取した試料の透水係数は、過去のデータと比べると、すべての試料で大きい値を示している。ただし、地点1試料の透水係数は最も大きいですが、図18に示す  $D_{50}$  が小さく、図19に示す  $F_c$  が大きいことから、試験中の供試体に水みちが形成された影響で透水係数の値が大きくなった可能性がある。地点2および地点3試料の  $D_{50}$ 、 $F_c$  および  $U_c$  は、過去の崩壊箇所の土質に比べると、全体的に小さな値を示している。

以上より、本研究で対象とした斜面崩壊箇所の土質は、水を通しやすい土質であることが分かる。したがって、 $D_{50}$  および  $U_c$  が小さく、かつ、ある程度の細粒分を含む砂質土については、比較的少ない降雨量で斜面崩壊が生じる可能性があると思われる。
