北海道胆振東部地震における災害廃棄物発生原単位 推定

北海道胆振東部地震における災害廃棄物発生原単位推定

吉田 英樹*¹

Survey of disaster waste treatment and disposal in Hokkaido

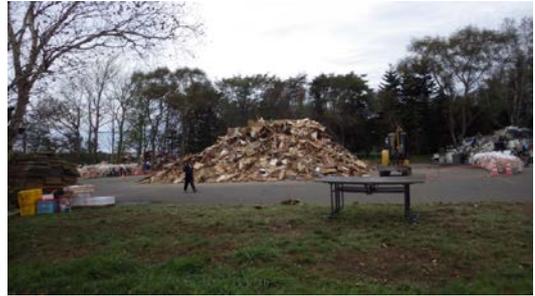
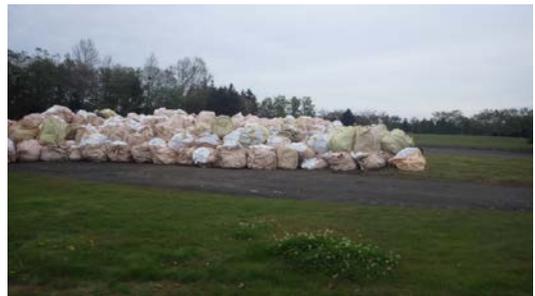
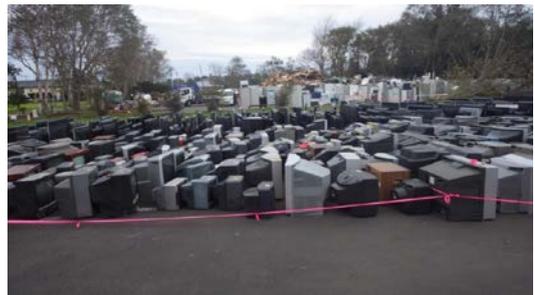
平成30年9月27日（発災後3週目）に被災自治体での現地調査を行い、町内での複数の災害廃棄物仮置場の状況を確認した。図1に示すように、災害廃棄物が品目ごとに仮置きされ、集積されている状況だった。水害に比べて、比較的良好な状態で廃棄物が積み上げられ、一部はフレキシブルコンテナバッグに詰められて仮置きされているものもあった。仮置場では分別担当者が廃棄物を搬入する車両に指示を出して、品目ごとに排出するように指導していた。特に廃家電の量が極めて多く、ブラウン管テレビが排出されているテレビ類の半数を占める状況であり、被災とは関連のない廃棄物の排出も見られた。このような災害廃棄物仮置場は当初複数設けられていたが、平成31年3月までには1つに集約して、主に被災家屋の解体に伴って発生する災害廃棄物の処理に移行していたと思われる。

図1 発災後3週目(2018/9/27)の仮置場

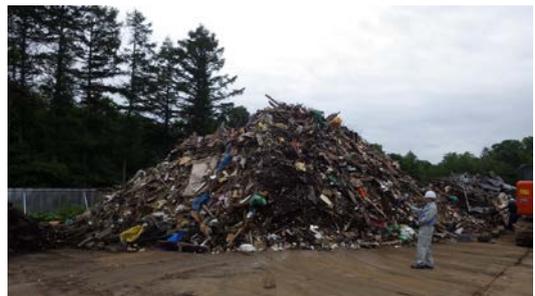
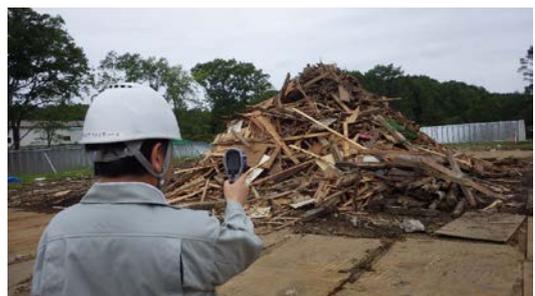
令和元年7月4日（発災後10ヶ月目）に被災家屋の解体に伴って発生する災害廃棄物の仮置場の現地調査を行った。図2のように災害廃棄物が置かれた仮置場の状況を確認した。災害廃棄物は混合状態のもの、木くず、金属くず、石こうボードその他壁材、ガラス類などに細かく分類され、適切に管理されていた。胆振東部地震では土砂崩れにともなって被災した家屋が多く、土砂と混合されている状態で現地に仮置きされている状態であった。一般に混合状態の災害廃棄物の仮置きで、温度上昇とその後の発火の恐れがあるため、サーモグラフィで温度を測定したが、高温状態は確認できなかった。これは積み上げ高さが低く、放熱しやすい状態であり、かつ堆積期間が1ヶ月以内と短いために、高温になる可能性は低いと思われた。

図2 発災後10ヶ月目(2019/7/4)の仮置場

図2に示した混合廃棄物の仮置場に堆積された廃棄物の量が増加すると、土砂混じりの混合廃棄物の分別も困難になると予想されるため、現地での簡易的な分級が可能となる施設の整備が望ましいと思われる。

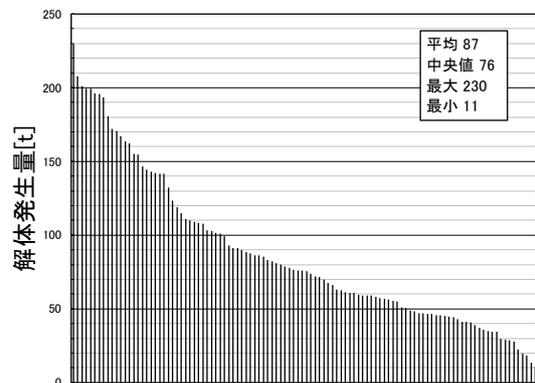
次に、すでに被災家屋の解体に伴う災害廃棄物の発生量の把握が行われており、その結果について示す。約 100 戸の全壊家屋の解体による災害廃棄物の発生量の結果を図 3 に示す。平均は 87 トン/戸であり、最大で 230 トン、最小で 11 トンと極めて大きな差が生じていた。これは被災家屋が住居だけでなく、併設

図 3 全壊家屋の解体に伴う災害廃棄物発生量(t/戸)

されていた非住居も含まれていたためと思われる。このため、再度ヒアリングを実施して、解体家屋の状態を把握し、住居と非住居の災害廃棄物発生を分けて推定することが必要であることがわかった。ただし、被災時のおおよその災害廃棄物発生量を推定する上では平均値 87 トン/戸が前述した町営住宅の建築材料に基づく推定量の 72 トン/戸にほぼ一致していることから、発災当初の災害廃棄物発生量推定には使うことができると思われる。一方、災害廃棄物の組成については、図 4 に示した。最も多くを占めていたのはコンクリートが 47%、木材が 19%、混合廃棄物が 25%等であった。推定結果と比較すると、混合廃棄物が多くなっていたが、これは分類上明確にできない状態で排出されるものが多く、表 1 に示していたもののうち、衛生陶器や断熱材等が混合状態で排出されていたのではないかと思われる。廃棄物処理処分を考えた場合には、このような混合廃棄物が最も埋立処分される可能性が高いため、このような混合廃棄物の分別を仮置場でいかに実施するかが課題であると思われる。

全壊家屋の解体に伴う災害廃棄物発生量を約 100 戸の住宅で測定された結果、全壊家屋で平均 87 トン/戸、最大 230 トン/戸、最小 11 トン/戸であった。また、組成としてはコンクリートが 47%、木材が 19%、混合廃棄物が 25%を占めていた。推定結果と比較すると、混合廃棄物が多くなっていた。

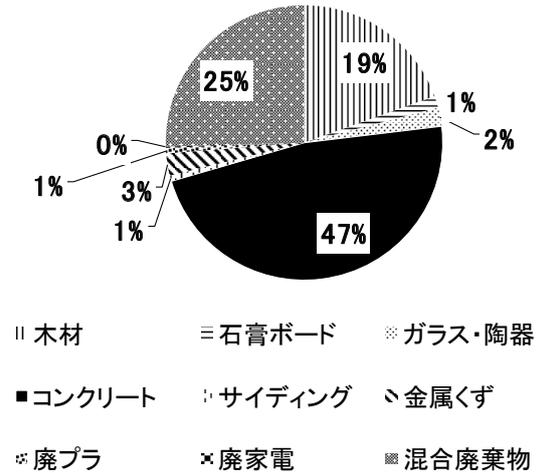
図 4 全壊家屋の解体に伴う災害廃棄物組成
